**ANÁLISIS DEL ESTADO DE CONSERVACIÓN DEL PAVIMENTO FLEXIBLE DE
LA AV. CÉSAR VALLEJO – TRUJILLO, ENTRE LAS CUADRAS 04 AL 15,
MEDIANTE EL MÉTODO DEL ÍNDICE DE CONDICIÓN DEL PAVIMENTO.**

**PROYECTO DE TESIS PARA OPTAR EL TÍTULO PROFESIONAL DE
INGENIERO CIVIL**

TRUJILLO - PERÚ

2019

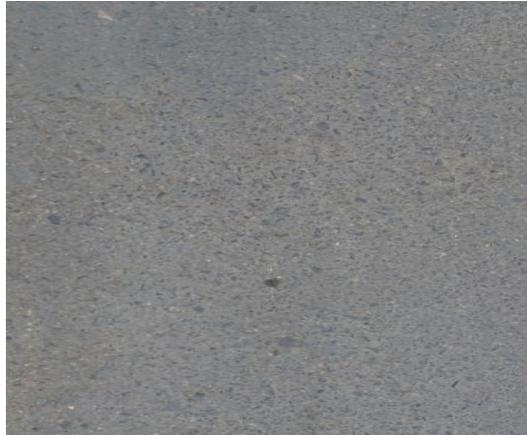
Piel de Cocodrilo

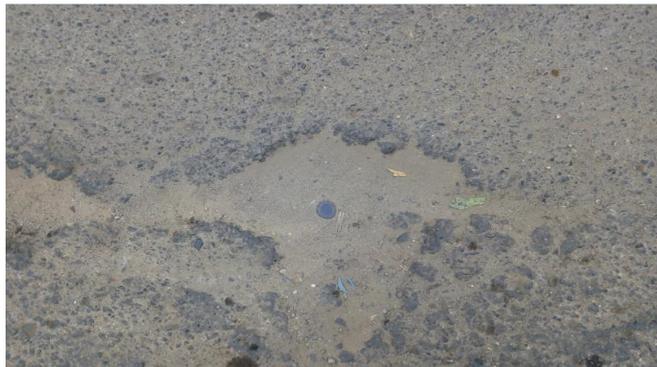
Huecos

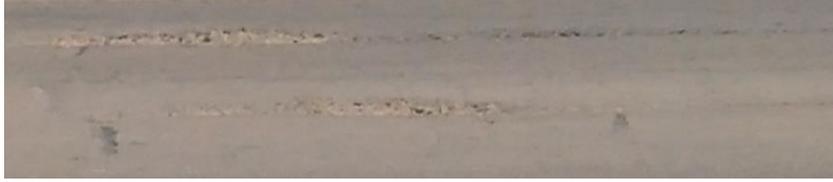
Agrietamiento en bloque

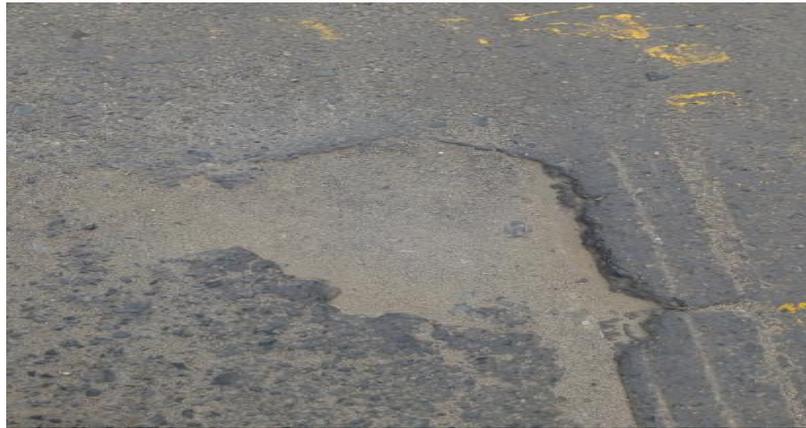
Huecos

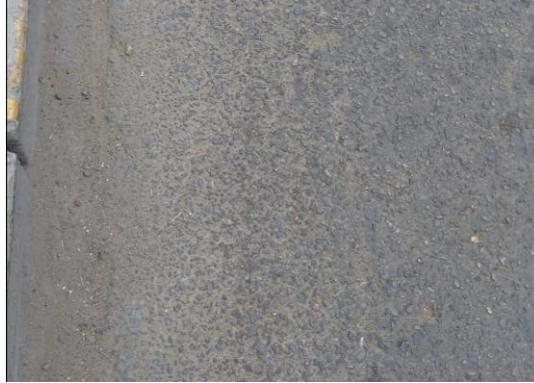
Piel de Cocodrilo

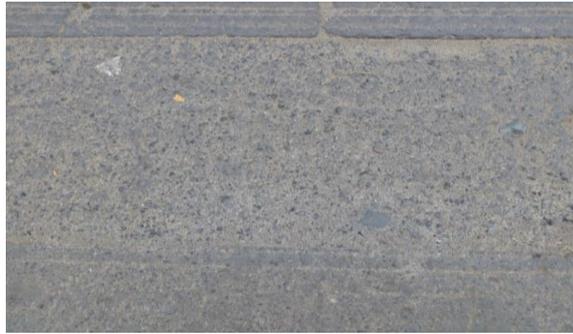
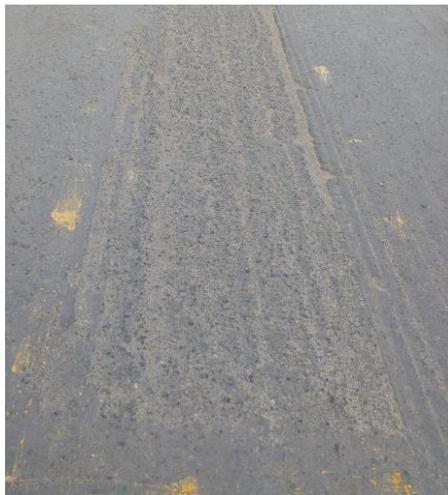
Parqueo

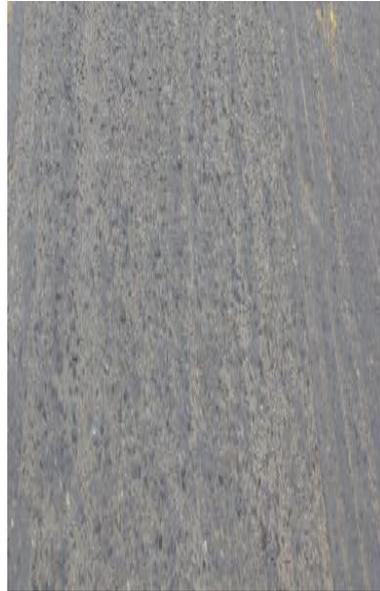
Parcheo

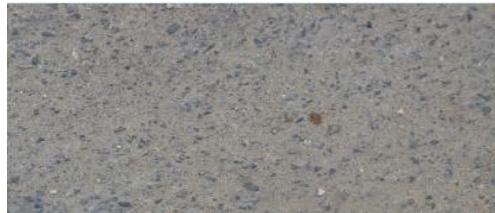
Desprendimiento de Agregados

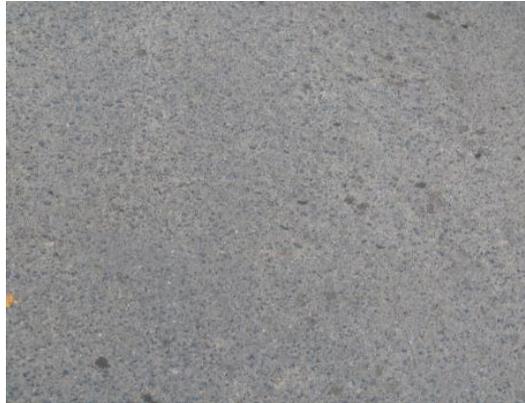
Piel de Cocodrilo

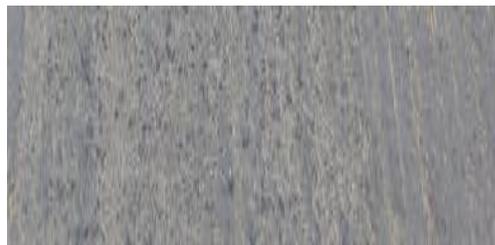
Parqueo

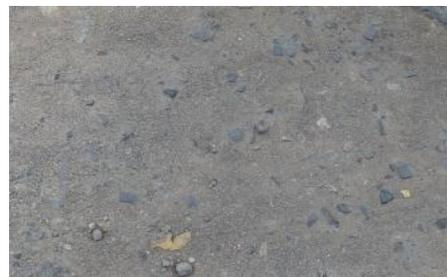
Desprendimiento de Agregados

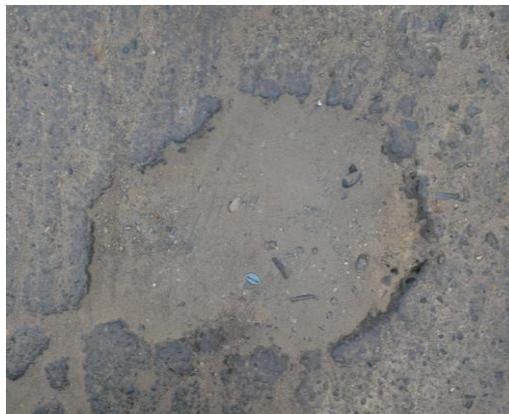
Huecos

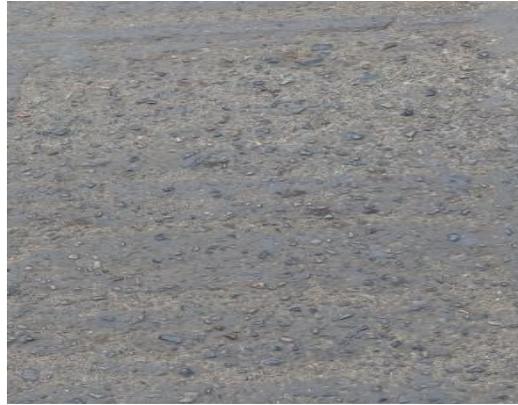
Piel de Cocodrilo

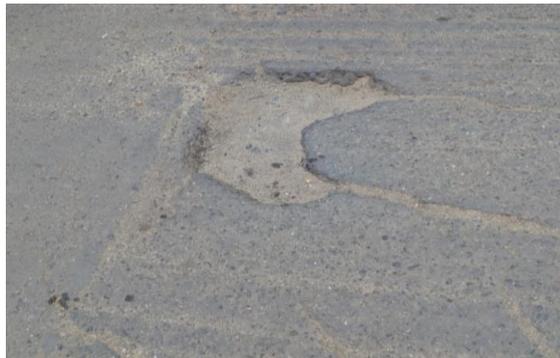
Huecos

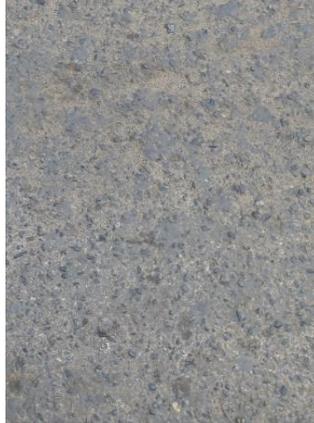
Piel de Cocodrilo

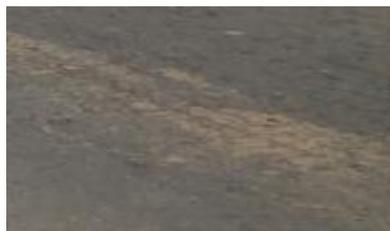
Desprendimiento de Agregados

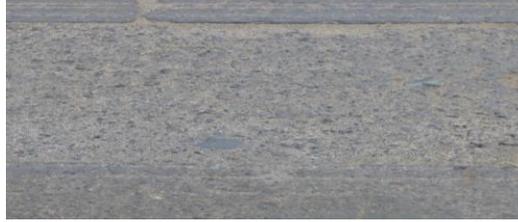
Parqueo

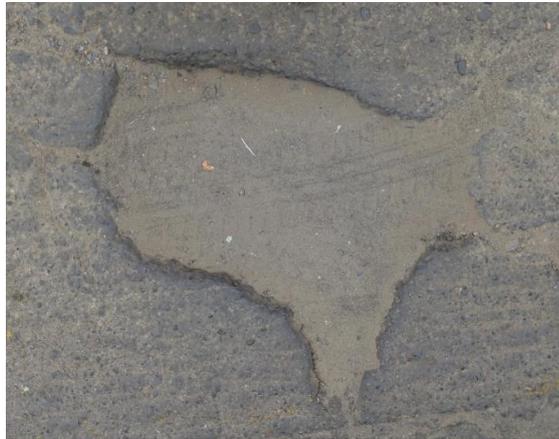
Huecos

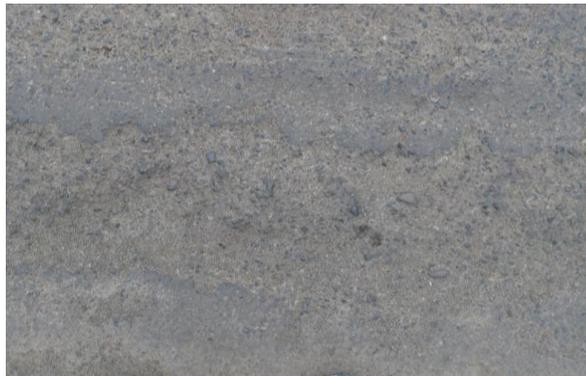
Desprendimiento de Agregados

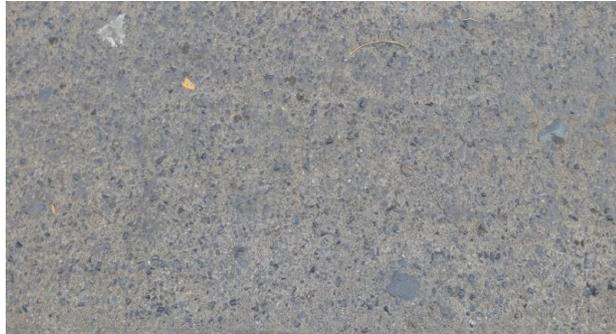
Piel de Cocodrilo

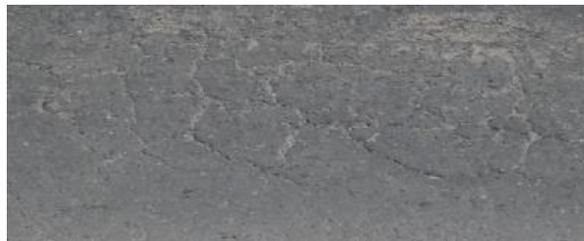
Agrietamiento en Bloque

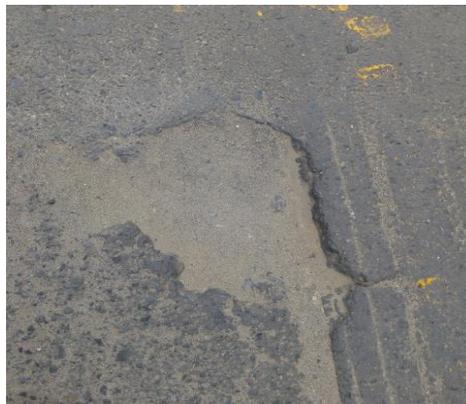
Huecos

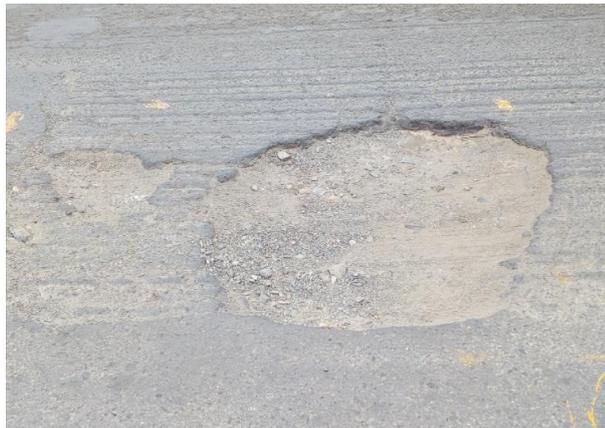
Huecos

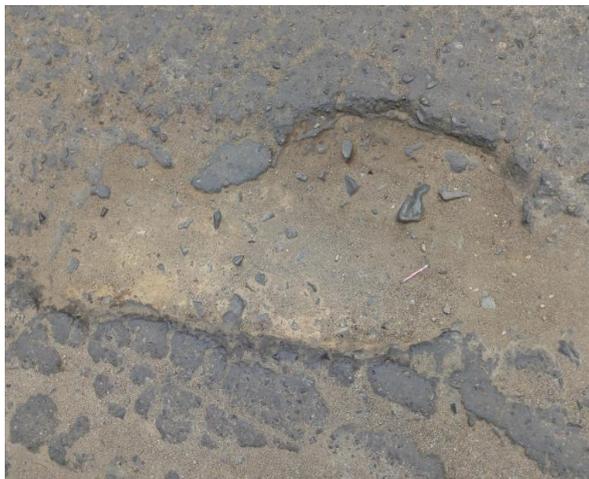
Huecos

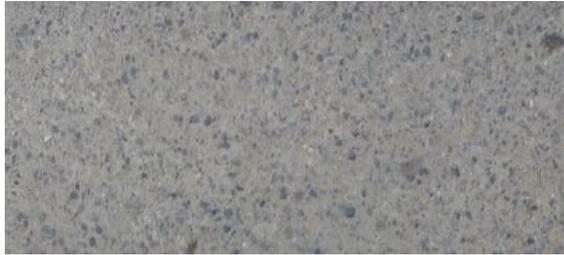
Piel de Cocodrilo

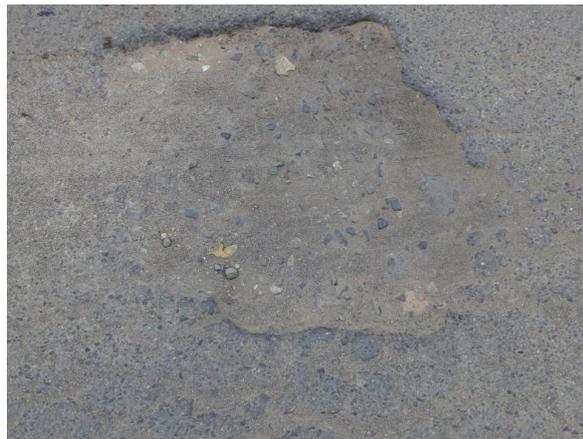
Huecos

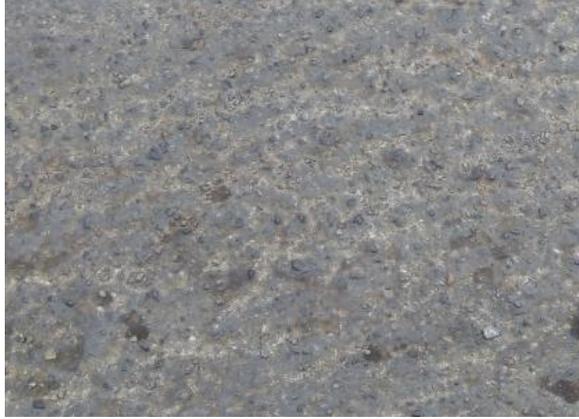
Piel de Cocodrilo

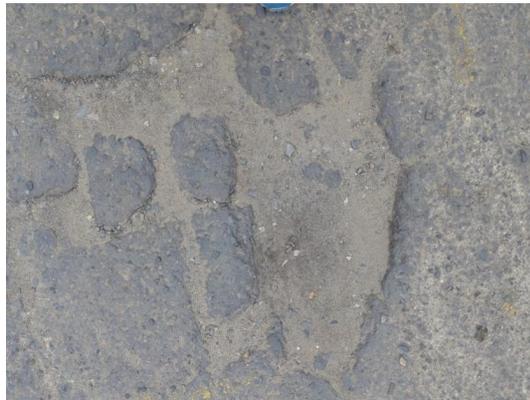
Huecos

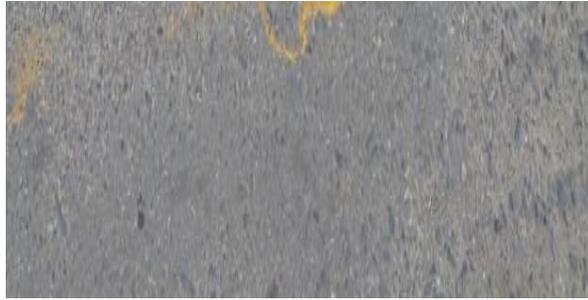
Piel de Cocodrilo

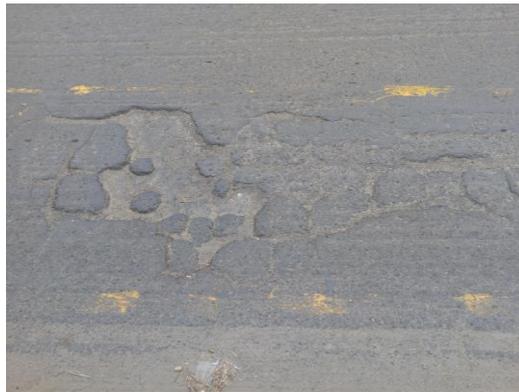
Huecos

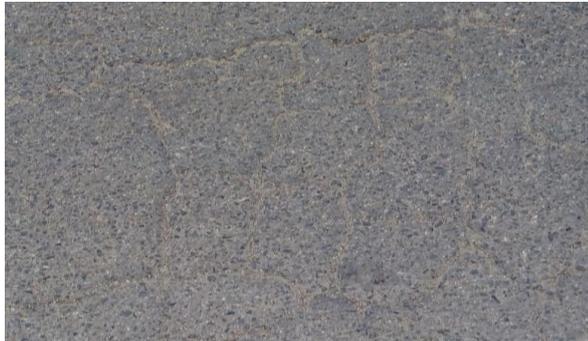
Agrietamiento en Bloque

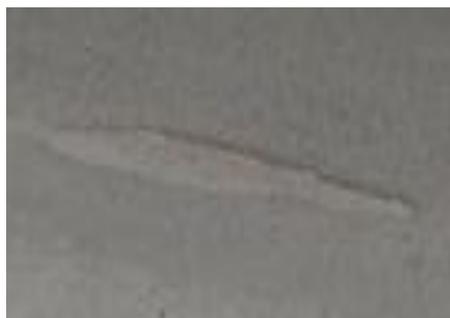
Huecos

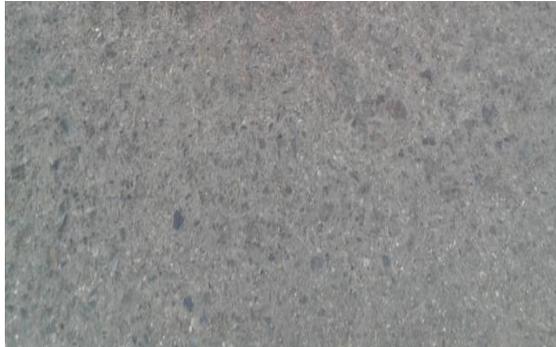
Piel de Cocodrilo

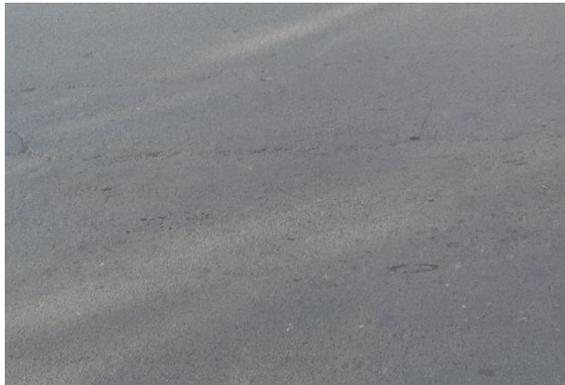
Agrietamiento en Bloque

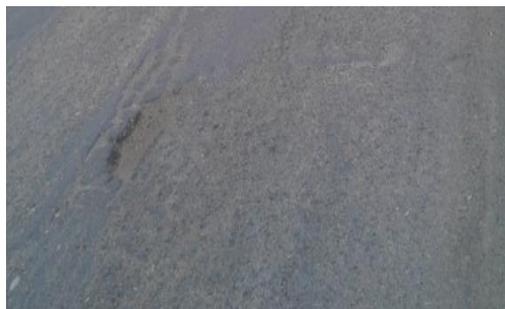
Huecos

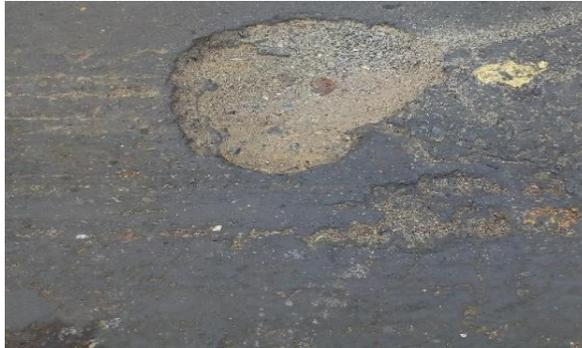
En esta área solo encontramos huecos.

Hueco

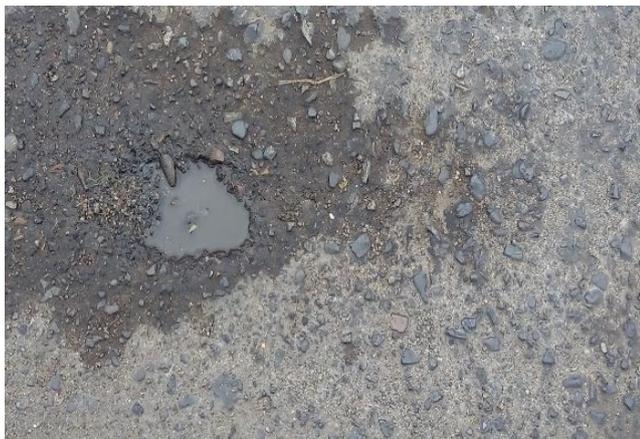
Hueco

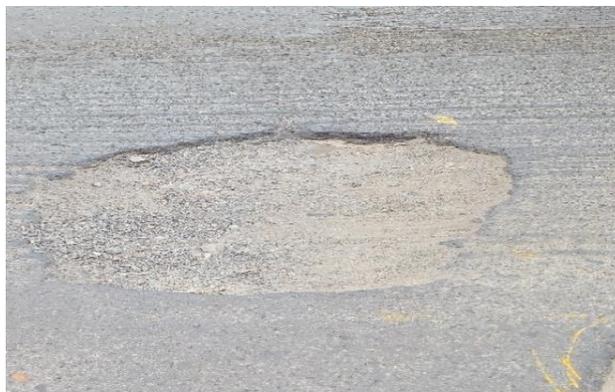
Hueco

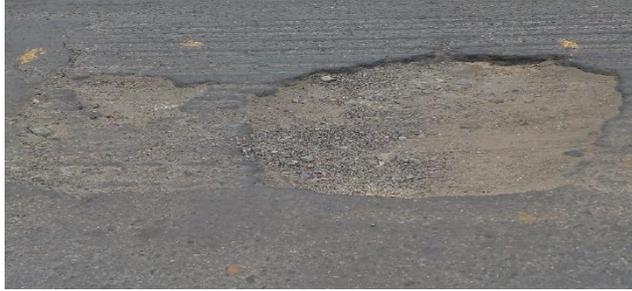
Huecos

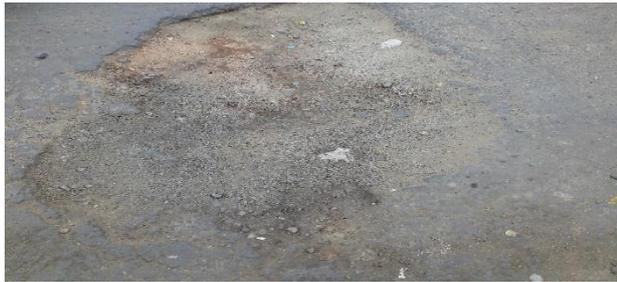
Desprendimiento de agregados

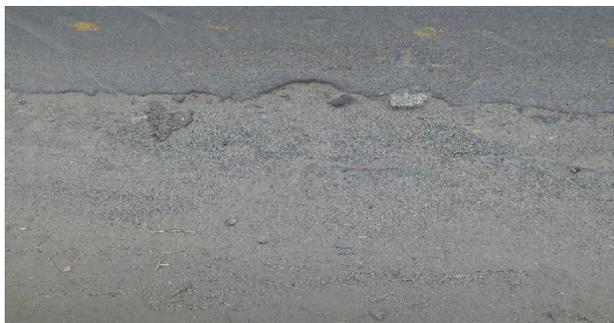
Desprendimiento de agregados

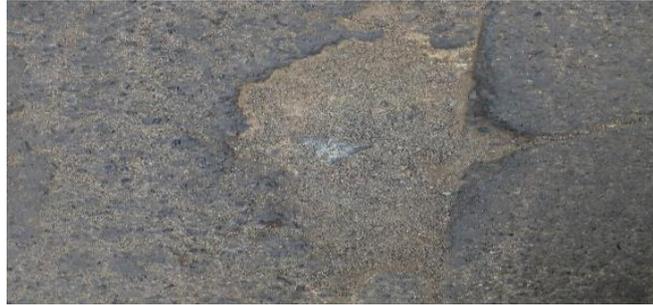
Huecos

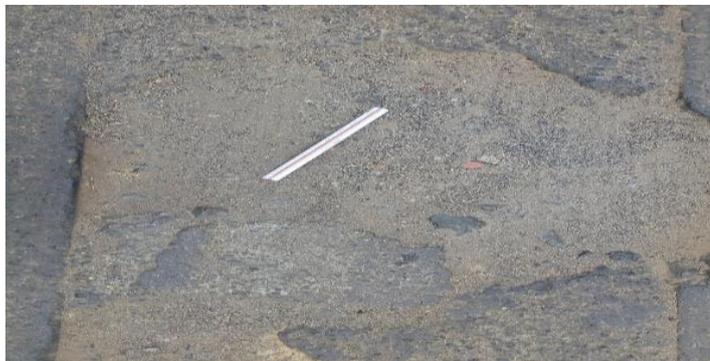
Desprendimiento de agregados

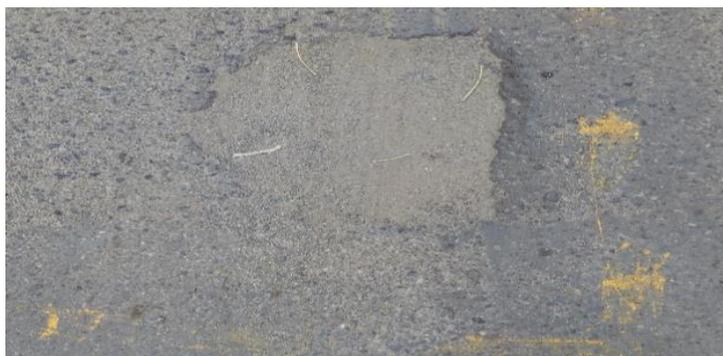
Desprendimiento de agregados

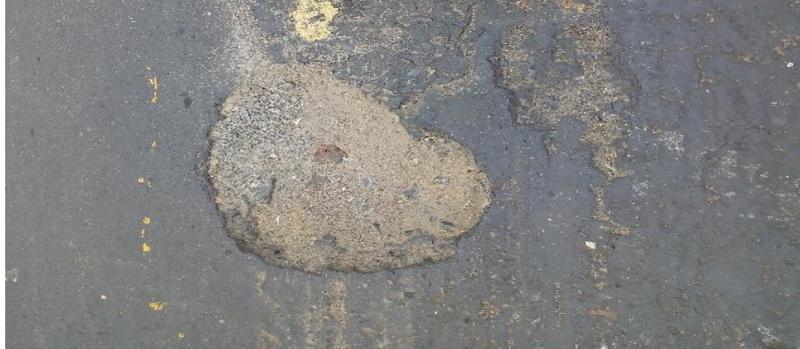
Huecos

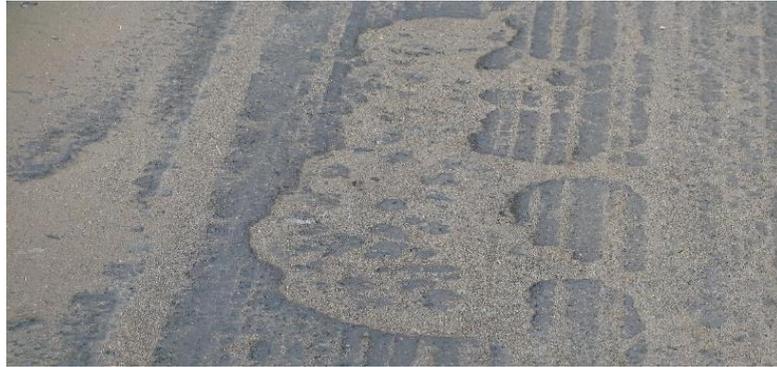
Desprendimiento de agregados

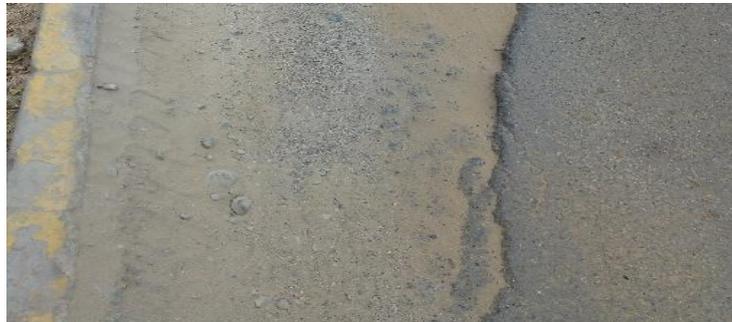
Desprendimiento de agregados

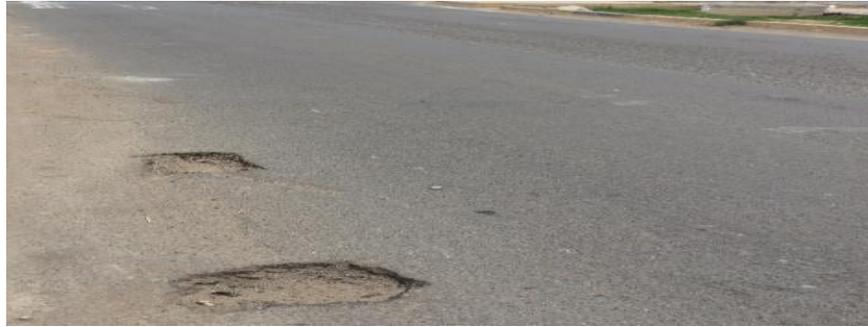
Huecos

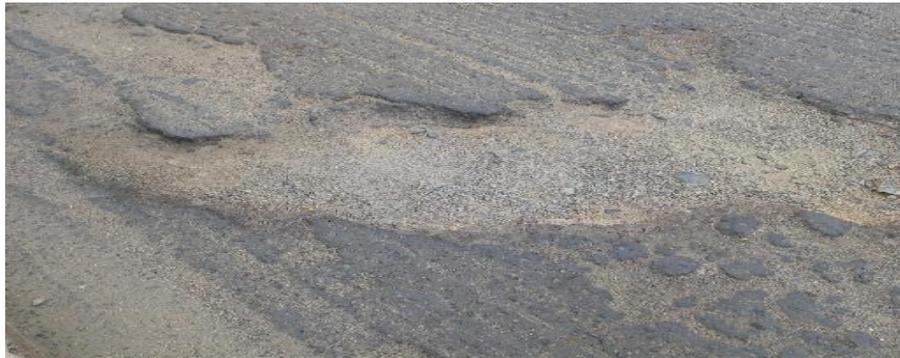
Desprendimiento de agregados

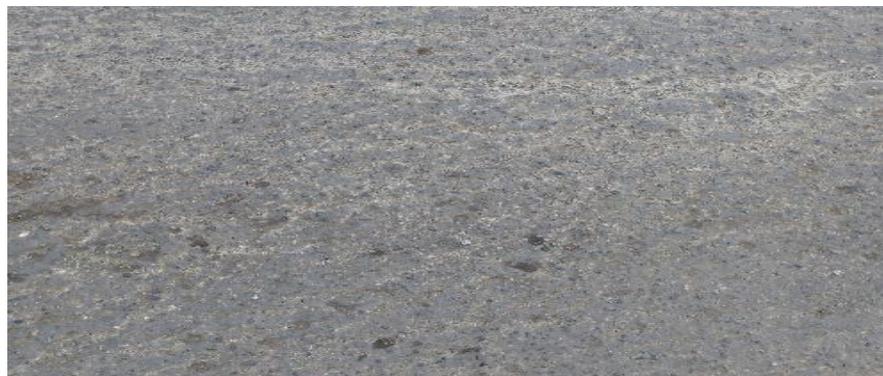
Piel de cocodrilo

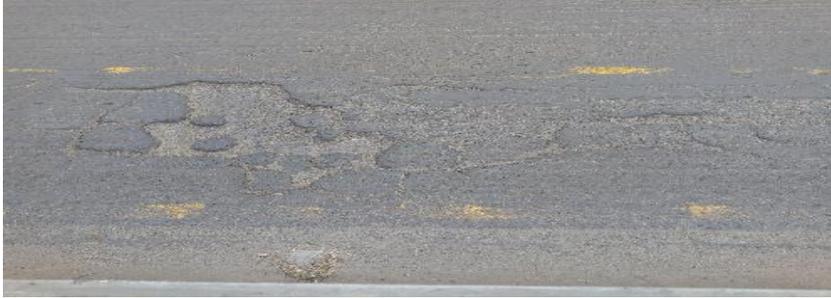
Huecos

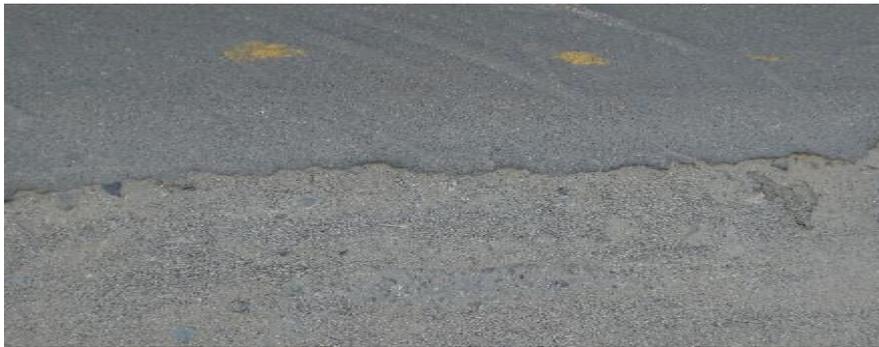
Desprendimiento de agregados

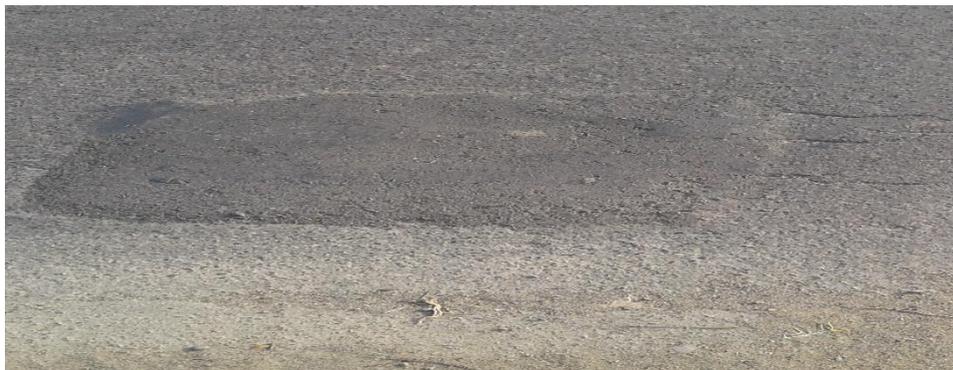
Parqueo

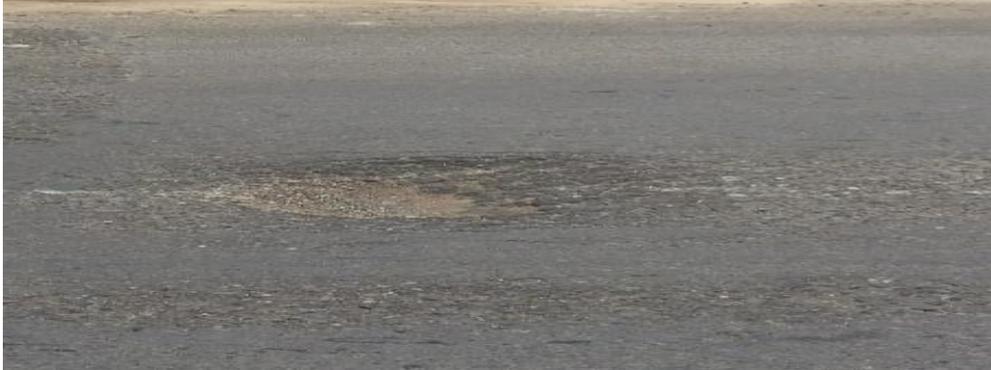
Huecos

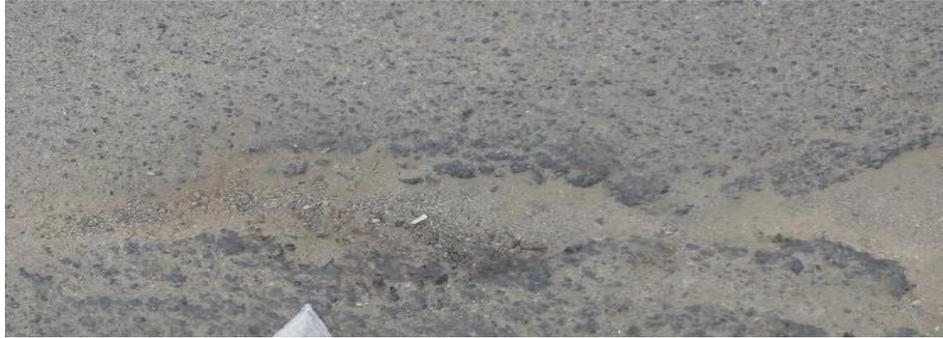
huecos

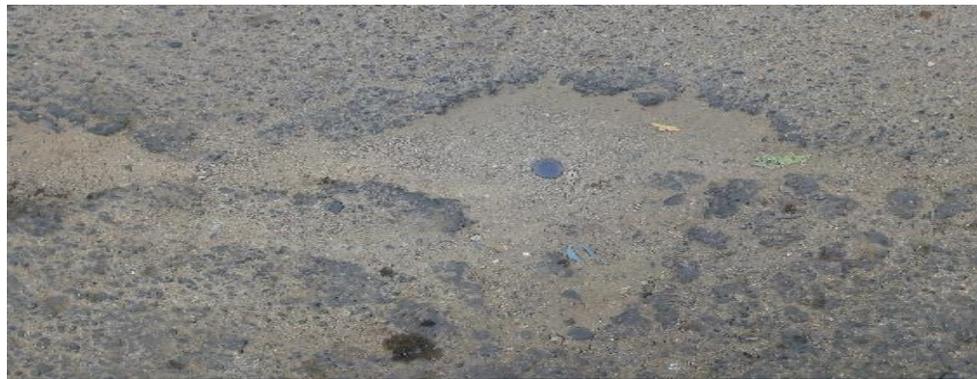
Desprendimiento de agregados

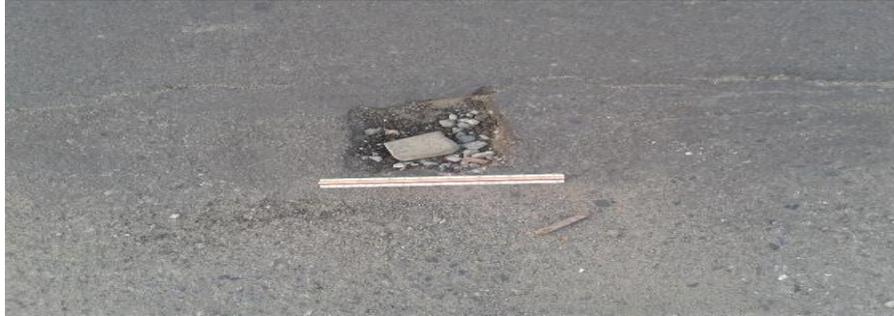
Huecos

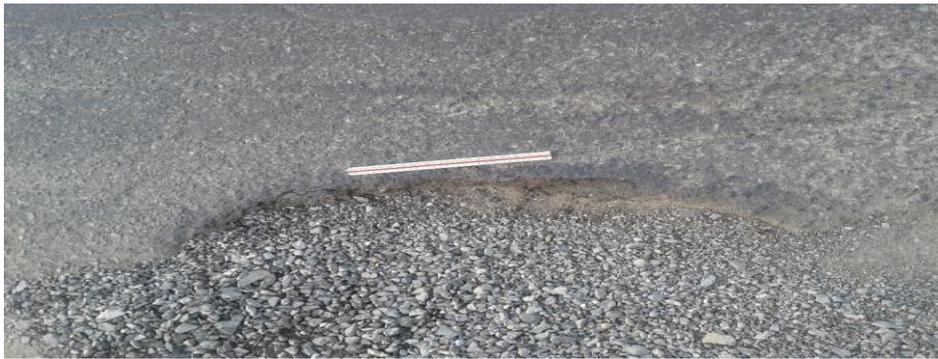
Desprendimiento de agregados

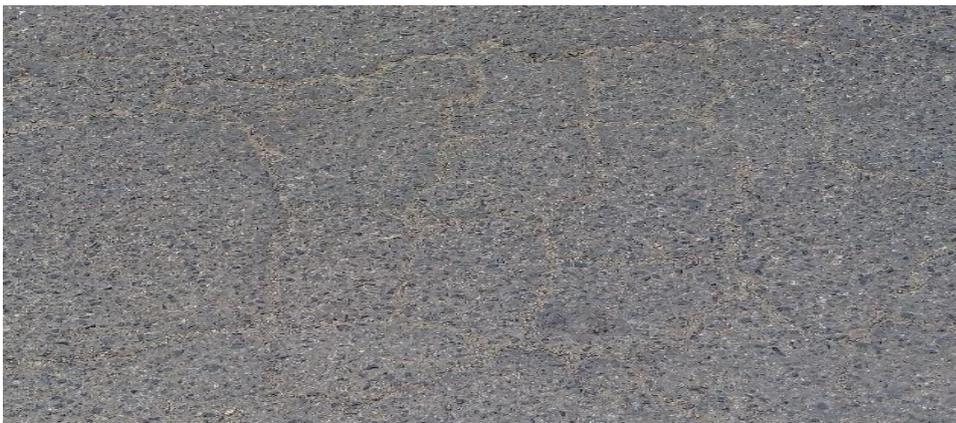
Piel de cocodrilo

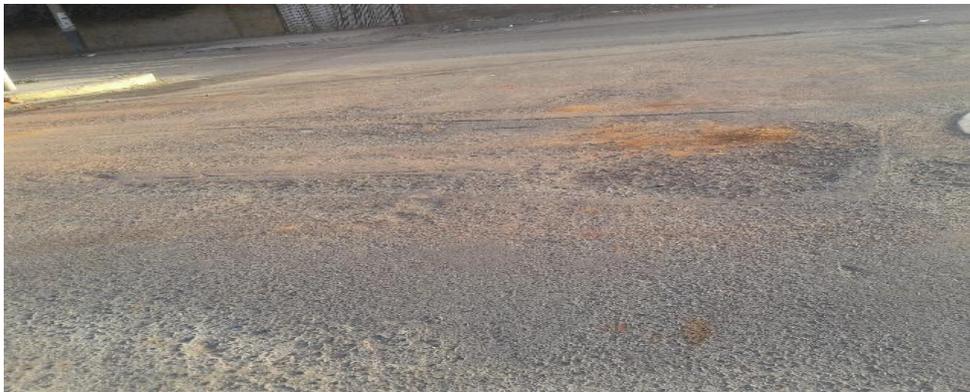
Desprendimiento de agregados

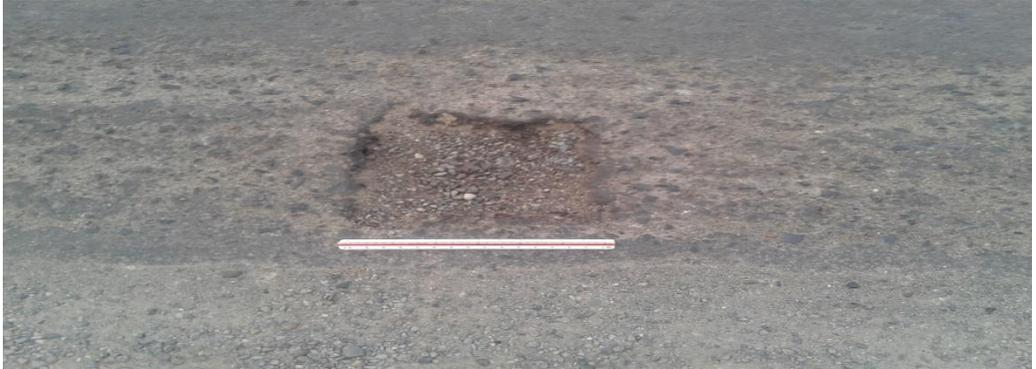
Huecos

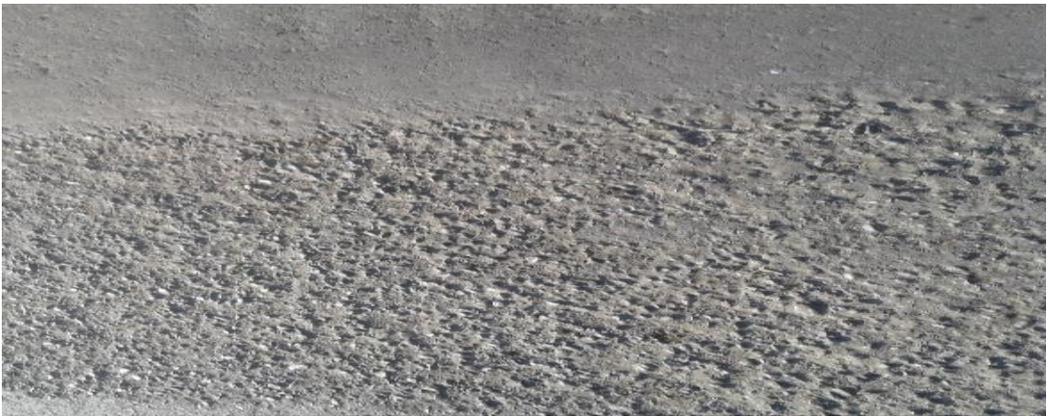
Piel de cocodrilo

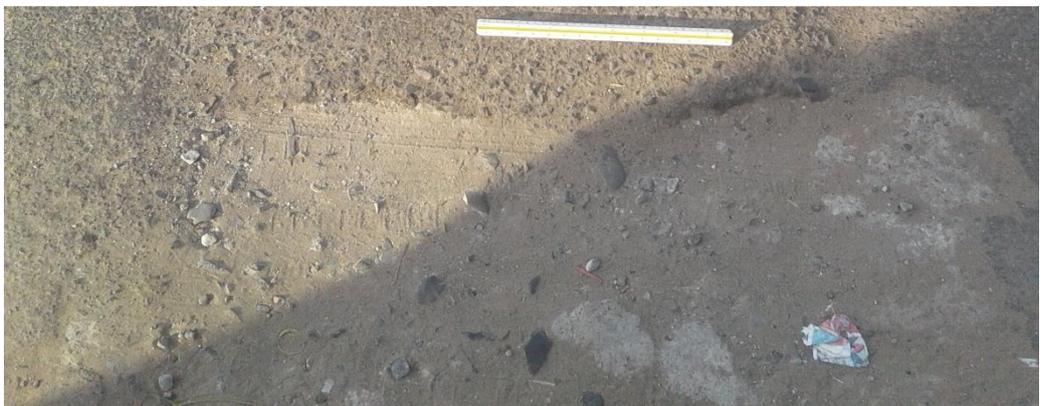
Desprendimiento de agregados

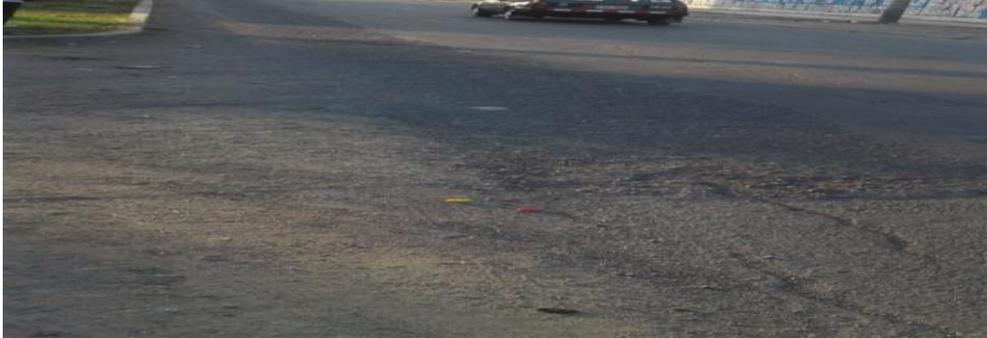
Huecos

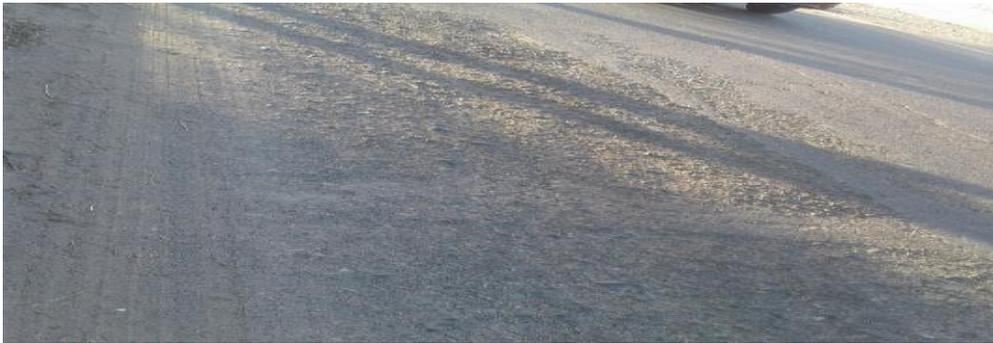
Piel de cocodrilo

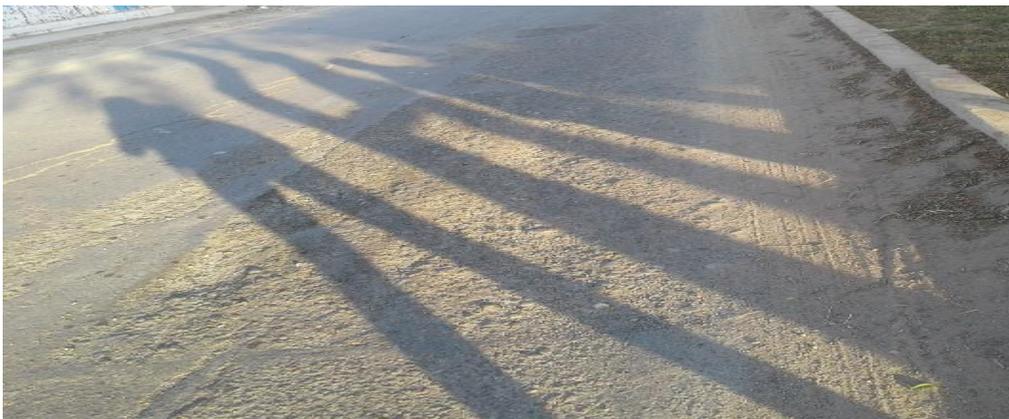
Desprendimiento de agregados

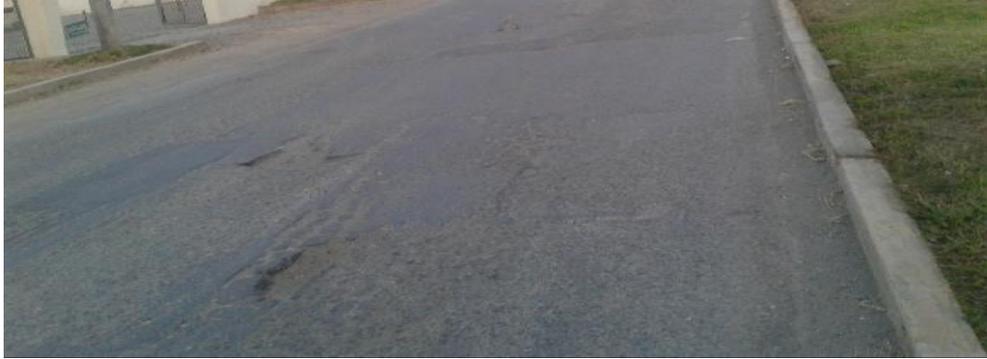
Huecos

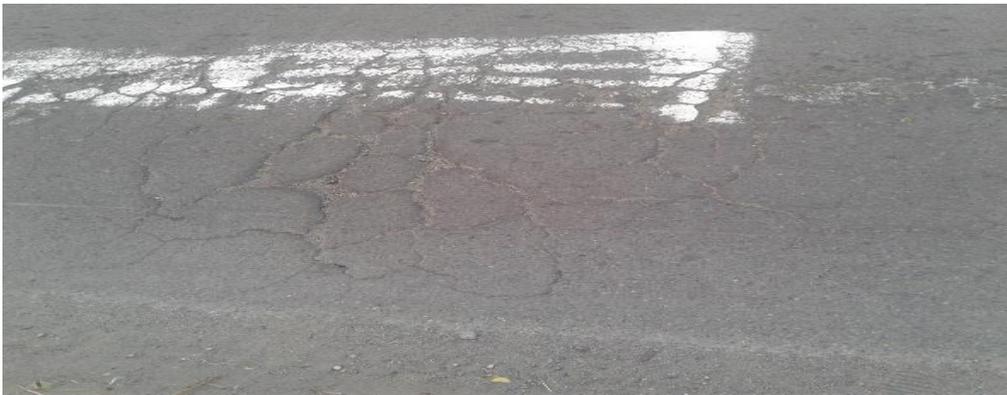
Piel de cocodrilo

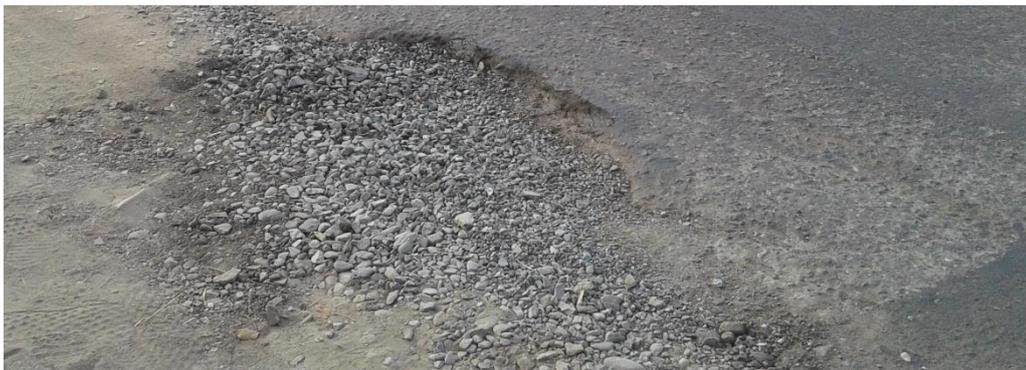
Desprendimiento de agregados

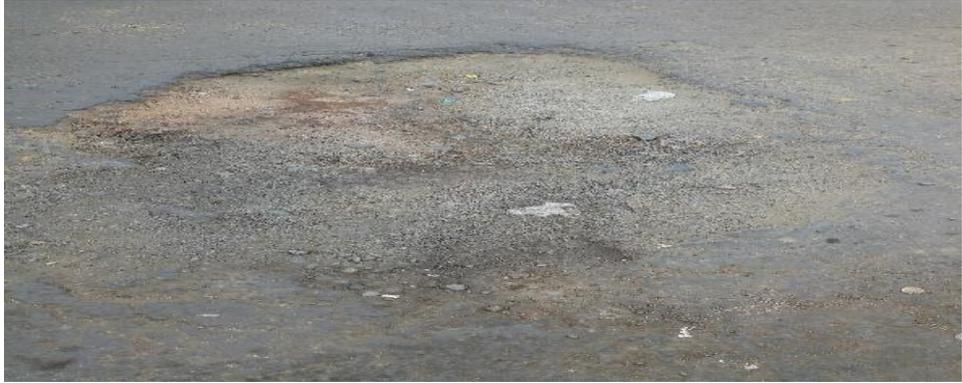
Huecos

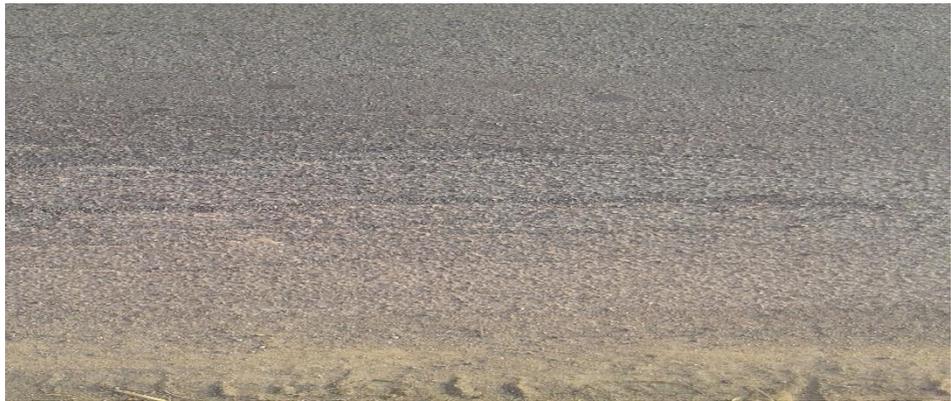
Piel de cocodrilo

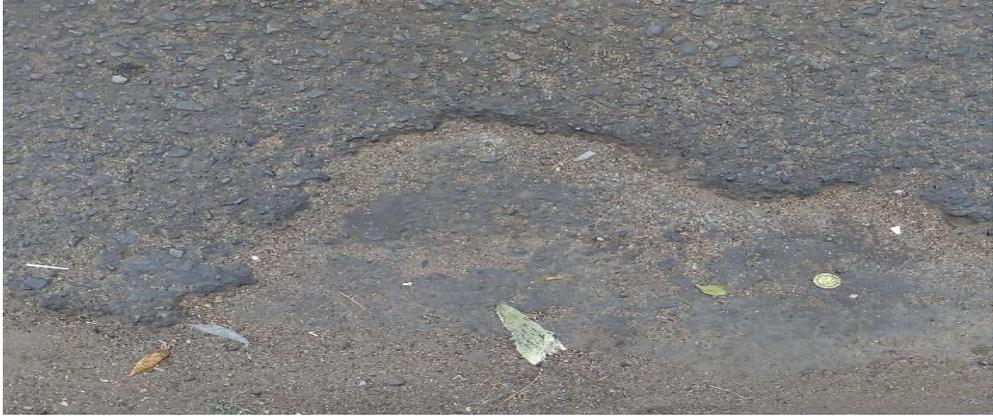
Huecos

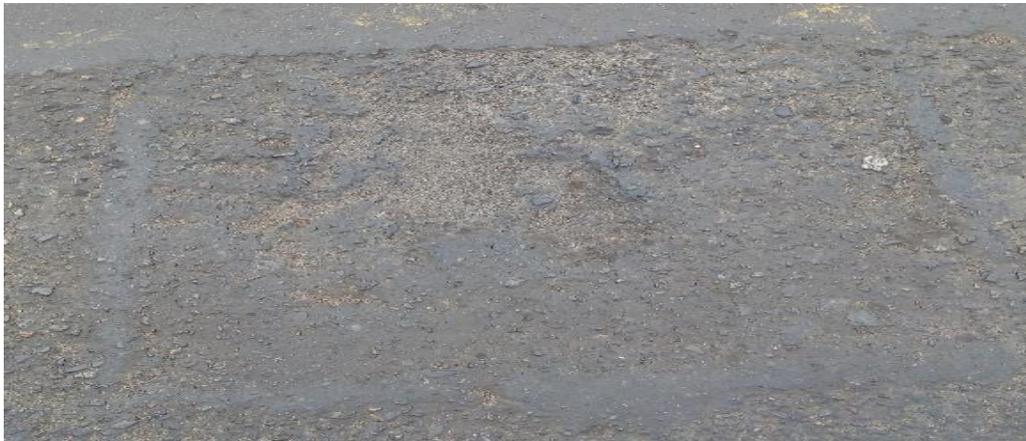
Piel de cocodrilo
