UNIVERSIDAD PRIVADA ANTENOR ORREGO

**“Evaluación del pavimento flexible, mediante el método PCI, del km
80+000 al km 90+000 de la carretera Trujillo - Huamachuco, región
La Libertad”**

La presente tesis tiene como objetivo principal determinar la condición superficial del pavimento flexible entre los km 80+000 al km 90+000 de la carretera Trujillo – Huamachuco, mediante la aplicación del método Pavement Condition Index (PCI) basado en la Norma ASTM D6433-03.

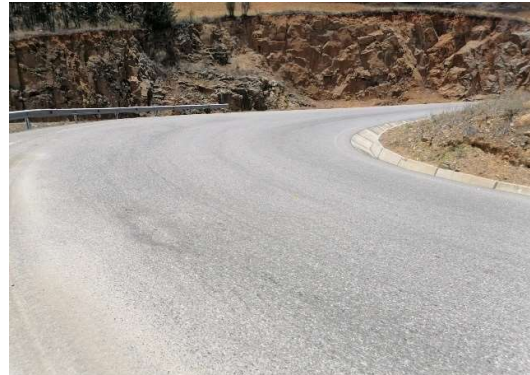
Nota. Km 80+241. En el lado izquierdo parchado con severidad media, ahuellamiento con severidad alta y piel de cocodrilo con severidad leve.

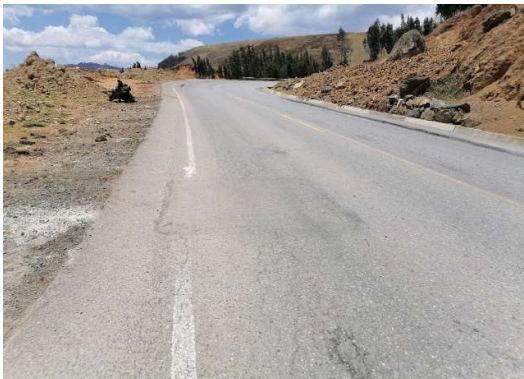
Nota. Km 81+336. También en el lado izquierdo observamos un parchado de severidad media, y con continuo ahuellamiento con severidades media y alta.

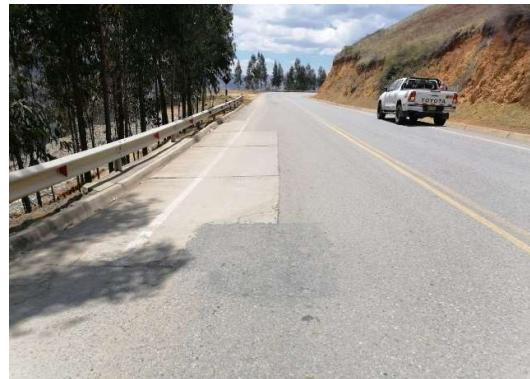
Nota. Km 81+540. Observamos parchado de concreto asfáltico e hidráulico, ambos de severidad media.

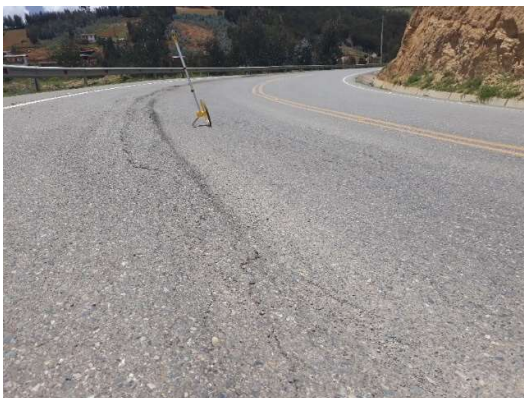
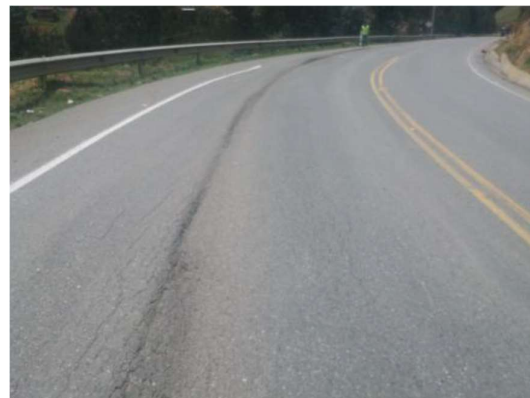
Nota. Km 81+750. Ahuellamiento de severidad alta.

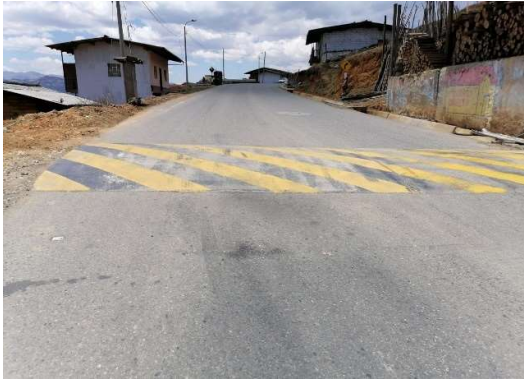
Nota. Km 81+800. Ahuellamiento de severidad media y alta.

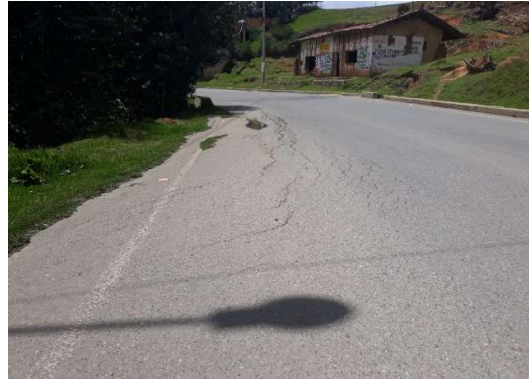
Nota. Km 82+328. Parchado de severidad media en la transición con la giba.

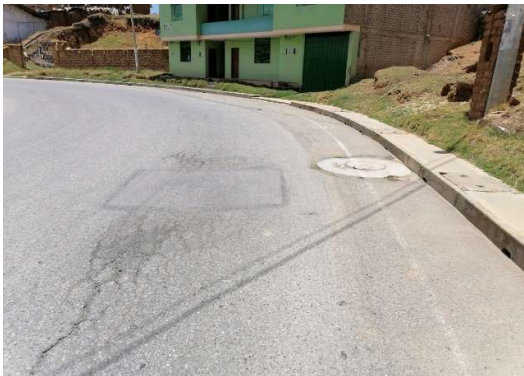
Nota. Km 82+659. En el lado izquierdo se registró hundimiento y piel de cocodrilo con severidad alta.

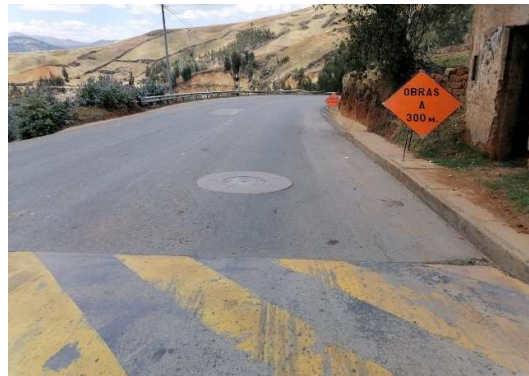
Nota. Km 82+701. Parchado y acometida con severidad en el lado derecho.

Nota. Km 83+318. Parche con severidad media pasando la giba, y acometida.

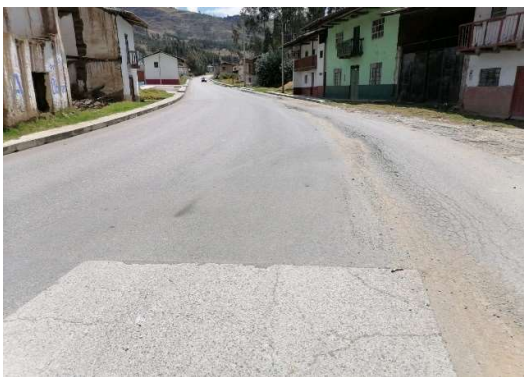
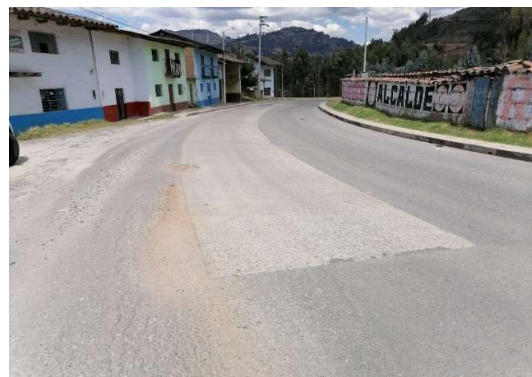
Nota. Km 87+920. Ahuellamiento con severidad alta y parche de concreto asfáltico con severidad media. Zona más crítica del lado izquierdo.

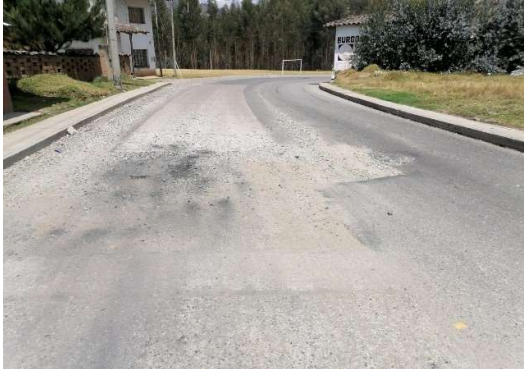
Nota. Km 87+975. Se observa hueco de severidad alta en ambos carriles. Zona más crítica del lado izquierdo.

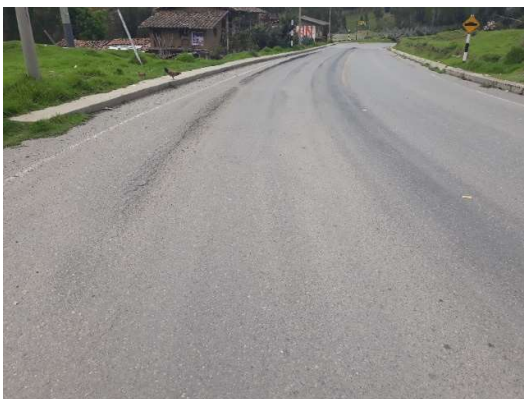
Nota. Km 88+035. Ahuellamiento con severidad alta. Zona más crítica del lado izquierdo.

Nota. Km 87+925. Ahuellamiento con severidad alta y parche con losa de concreto hidráulico con severidad media. Este parche tiene una longitud aproximada de 90 metros. Zona más crítica del lado izquierdo.

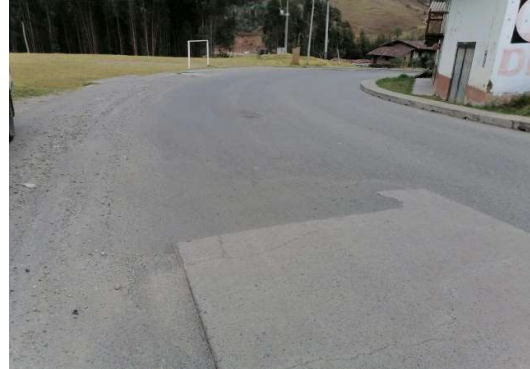
Nota. Km 88+000. Fin del parche de concreto hidráulico, se observa también un parche de concreto asfáltico de severidad media.

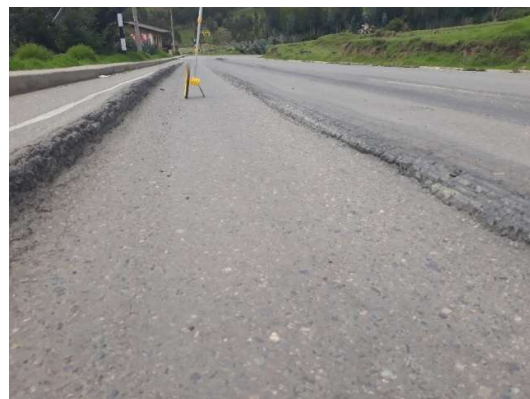
Nota. Km 88+050. Ahuellamiento con severidad alta. Zona más crítica del lado izquierdo.

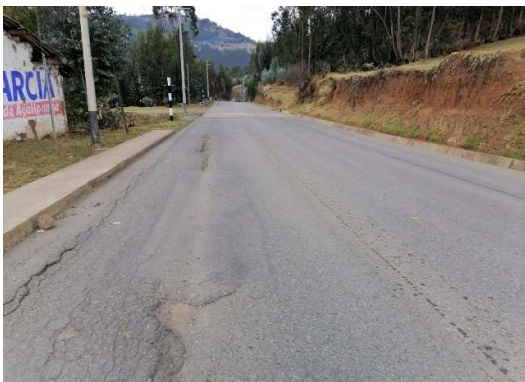
Nota. Km 88+995. Parche de severidad media, con presencia de ahuellamiento severidad alta antes y después de este.

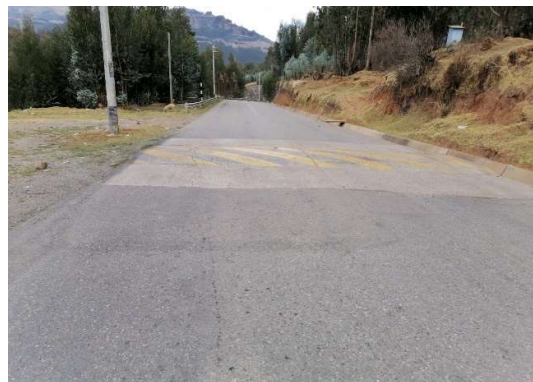
Nota. Km 89+012. Parche de concreto asfáltico en el lado izquierdo, continuado de un parche con losa de concreto hidráulico a lo ancho de ambos carriles, y otra losa similar pasando la giba.

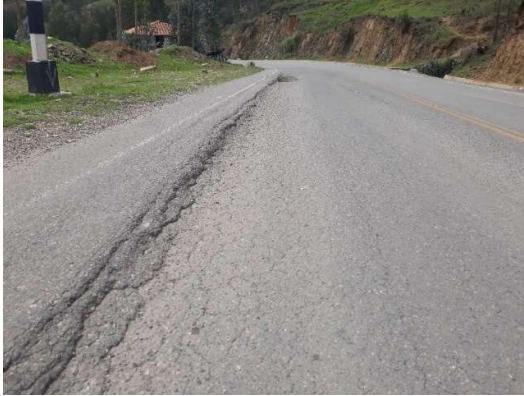
Nota. Km 89+950. Ahuellamiento de severidad alta, además piel de cocodrilo de severidad media.
