TESIS PARA OPTAR EL TÍTULO PROFESIONAL DE INGENIERO CIVIL

**“Evaluación del índice de serviciabilidad del pavimento flexible en
la carretera Costanera ubicado en Huanchaco entre avenida
Circunvalación y Km 8 + 058”**

Autor(es):
Br. Ponte Fernández, Jherson Stiven

**TRUJILLO – PERÚ
2021**

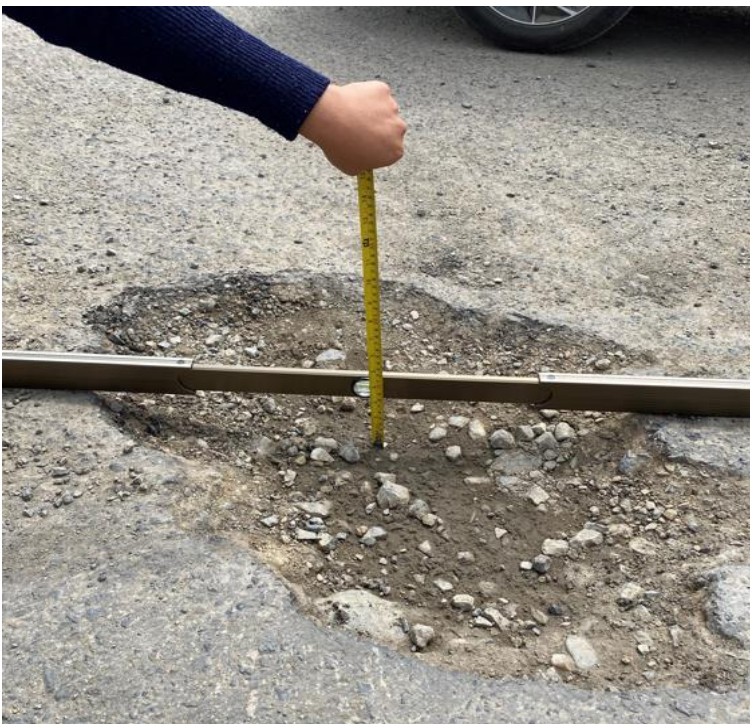
Figura 9

Tipo de Huevo

- Corrugación, con un área de 55.80 m² y un nivel de severidad alto.

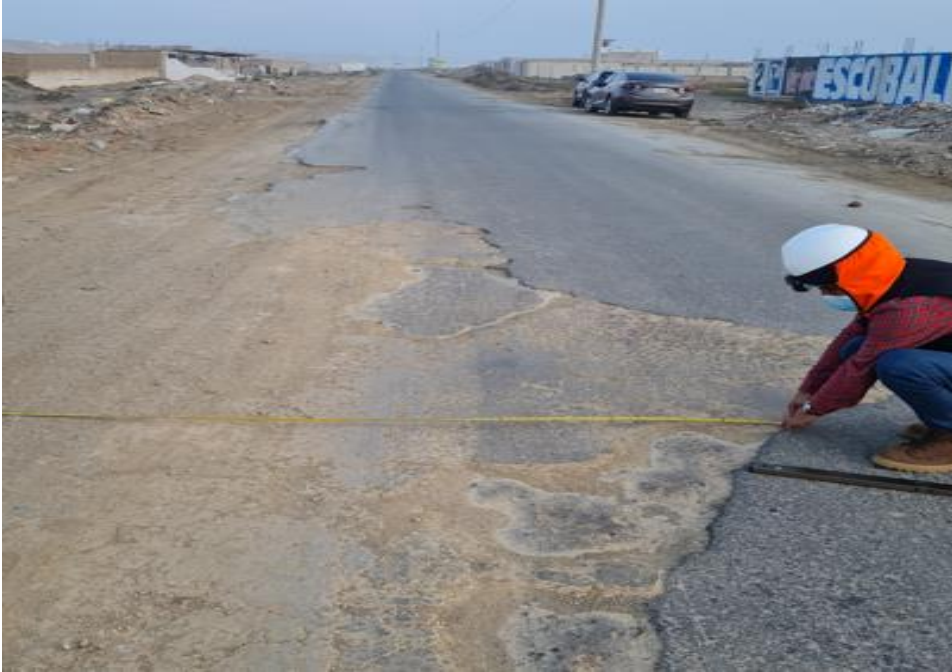
Figura 67

Presentación de la unidad 54 en mal estado de serviciabilidad
