**APLICACIÓN DEL MÉTODO PCI PARA LA EVALUACIÓN
SUPERFICIAL DEL PAVIMENTO FLEXIBLE DE LA AVENIDA
CAMINO REAL DE LA URBANIZACIÓN LA RINCONADA DEL
DISTRITO DE TRUJILLO**

**TESIS PARA OBTENER EL TÍTULO PROFESIONAL DE
INGENIERO CIVIL
LÍNEA DE INVESTIGACIÓN: TRANSPORTES**

Aplicación del Método PCI para La Evaluación Superficial del Pavimento Flexible de la Avenida Camino Real De La Urbanización La Rinconada del Distrito De Trujillo

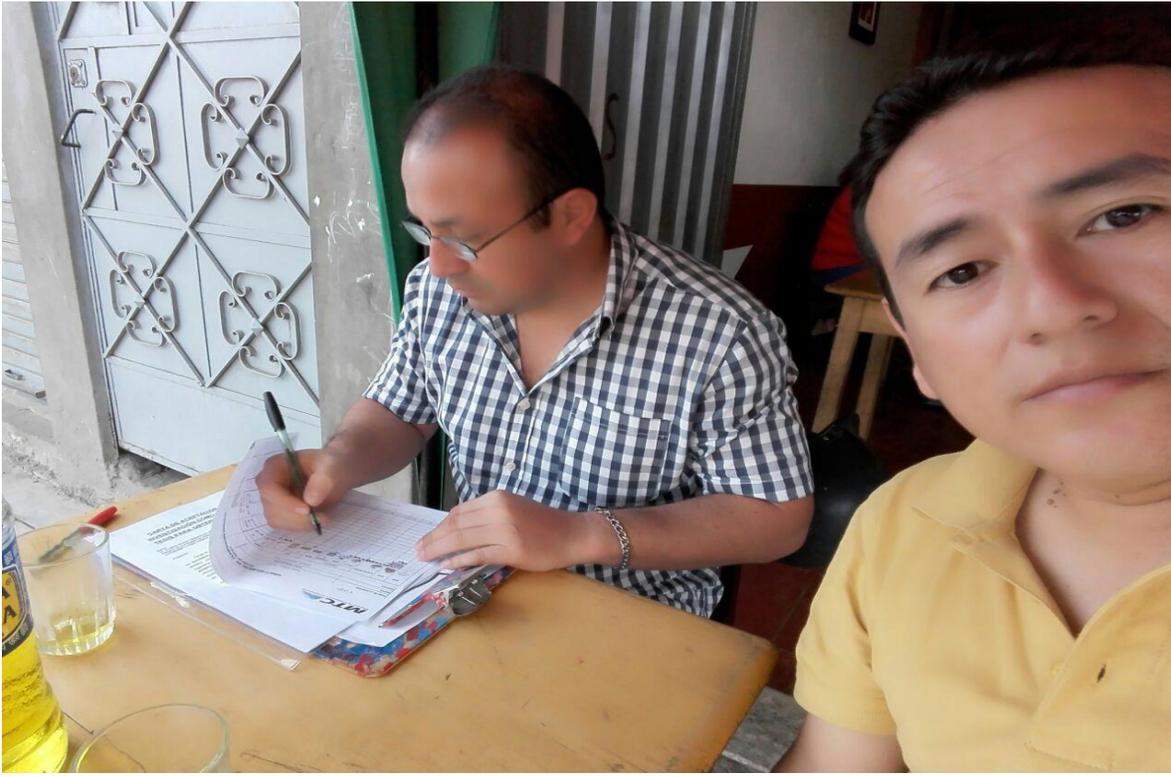
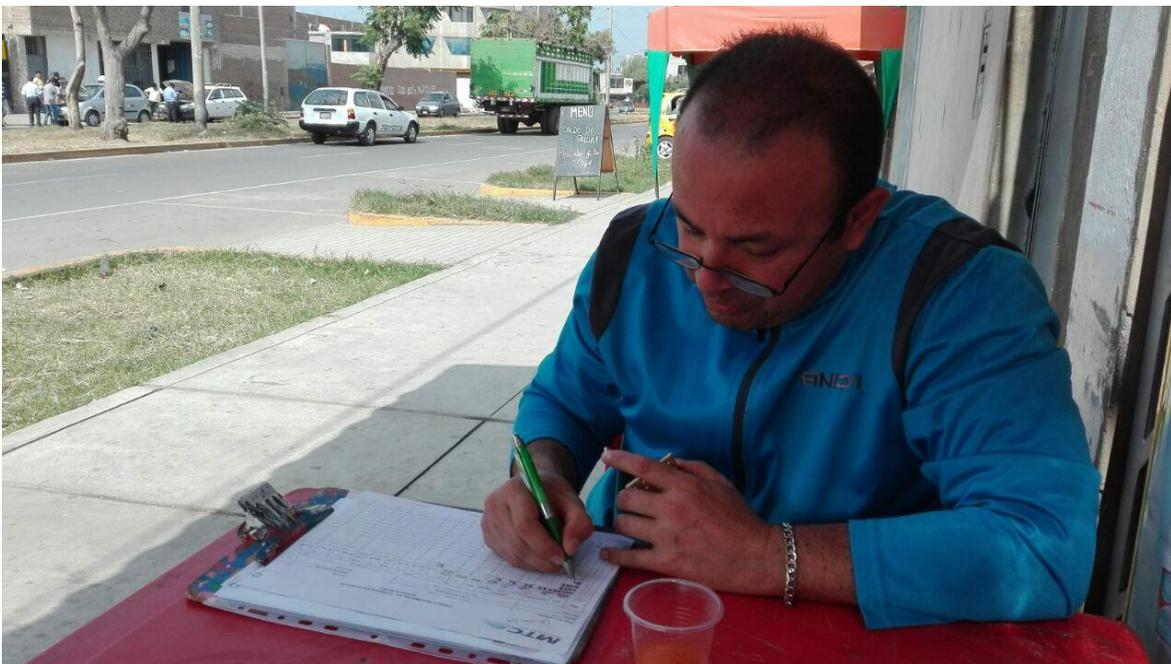
VEHÍCULOS DE CARGA PESADA INGRESAN A LA AVENIDA CAMINO REAL

Por presentar un EAL mayor al del proyecto, se recomienda el uso de señales de tránsito reglamentarias, restringiendo el paso de vehículos de carga pesada ya que la repetición de cargas es uno de los causales del deterioro prematuro de la vía en estudio.
