**“ANÁLISIS Y EVALUACIÓN DE LOS PAVIMENTOS DEL SECTOR RIO SECO DEL DISTRITO DE EL PORVENIR, PARA DETERMINAR LAS FALLAS PRESENTADAS POR CAUSA DEL FENÓMENO EL NIÑO COSTERO, APLICANDO EL MÉTODO DE PCI”**

**TESIS PARA OBTENER EL TÍTULO PROFESIONAL DE INGENIERO CIVIL**

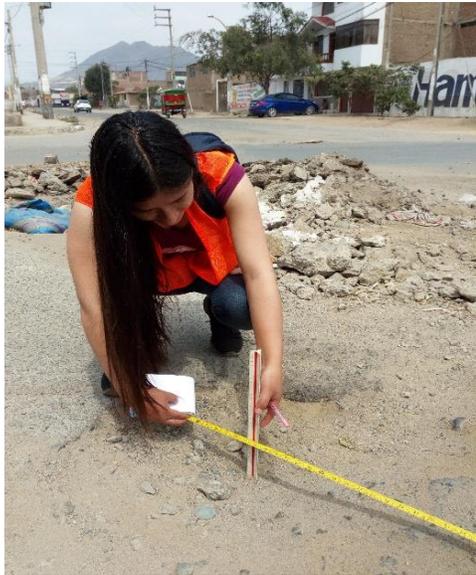
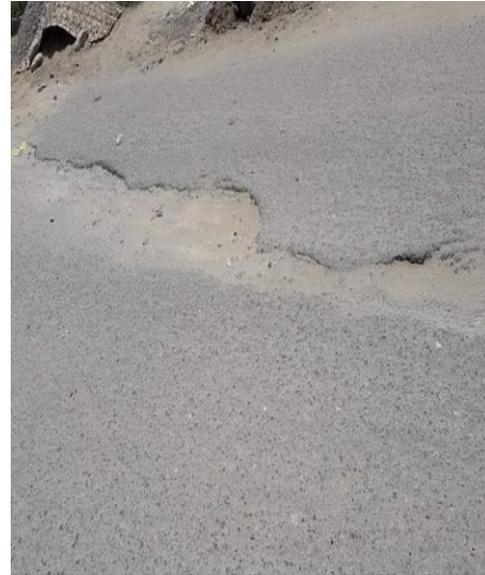
**HUECOS DE ALTA SEVERIDAD (H)**

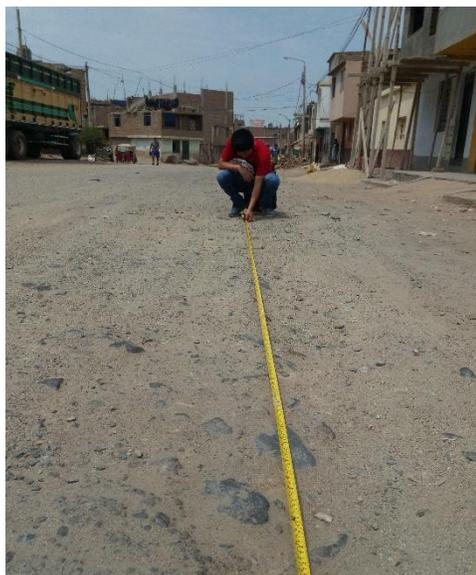
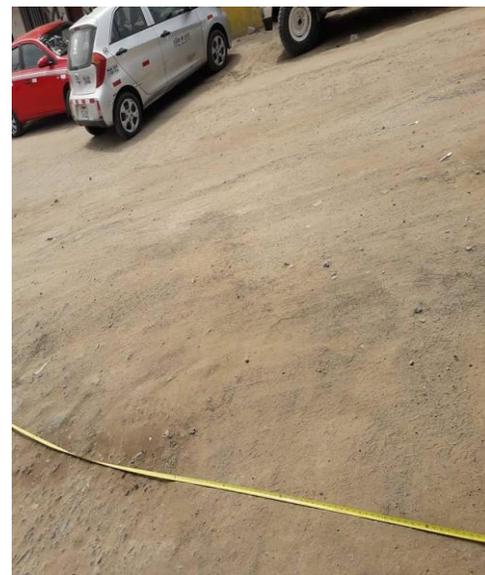
**DESPRENDIMIENTO DE AGREGADOS DE ALTA SEVERIDAD (H)**

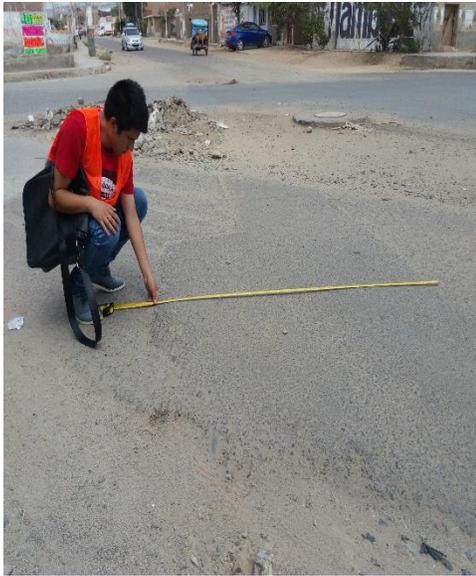
**PARCHES**

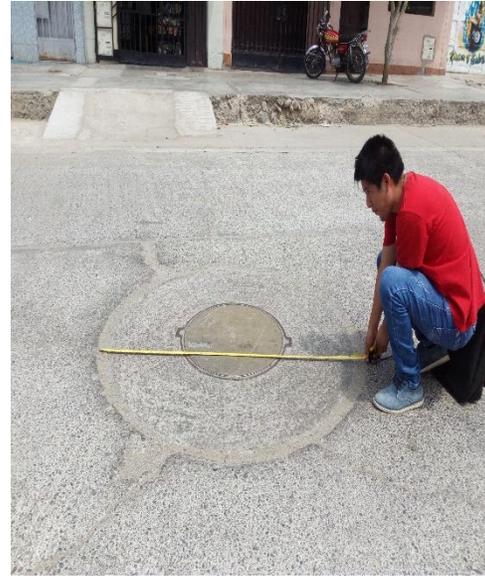
**PARCHES Y ACOMETIDAS DE  
SERVICIOS PÚBLICOS**

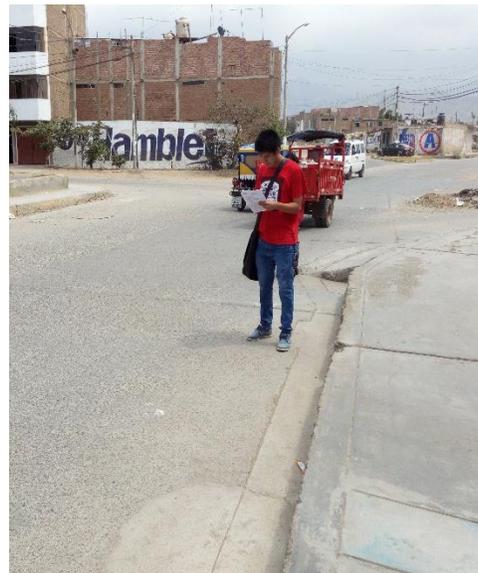
**PARCHES Y ACOM. De S.P.  
(TUBERÍA DE GAS NATURAL)**

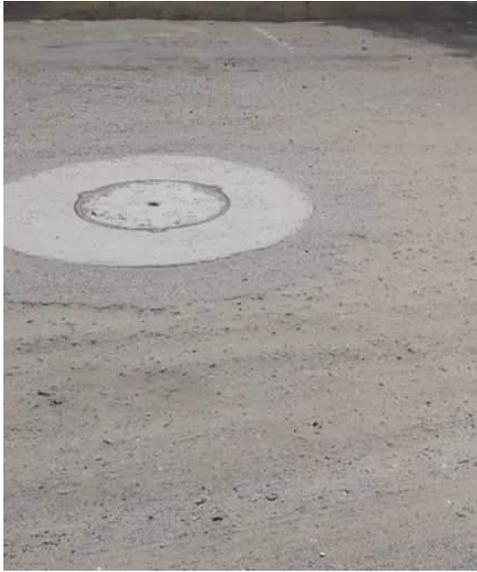
**PARCHEO Y ACOMETIDAS DE  
SERVICIOS PÚBLICOS  
(BUZÓN DE DESAGÜE)**

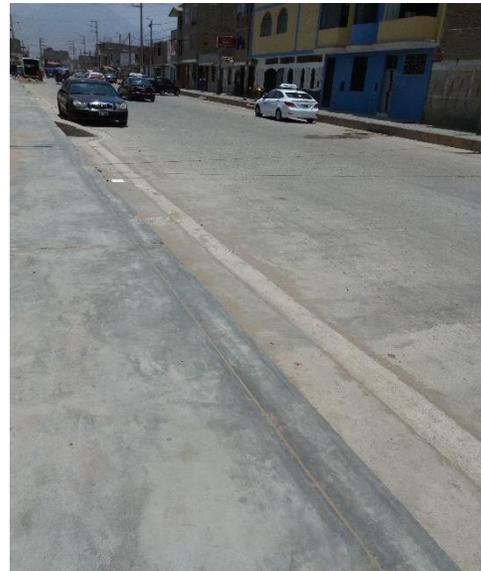
PARCHES PEQUEÑOS

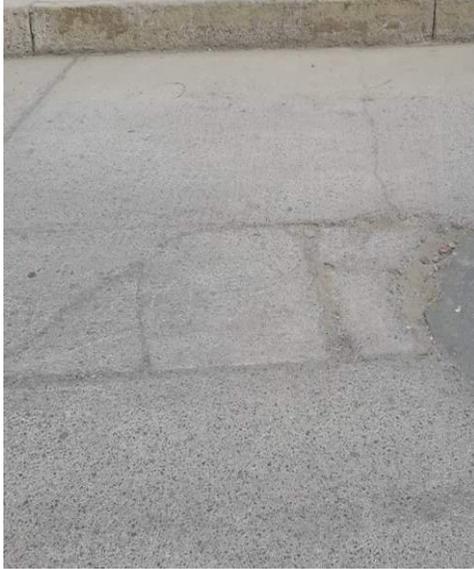
**PUNZONAMIENTO**

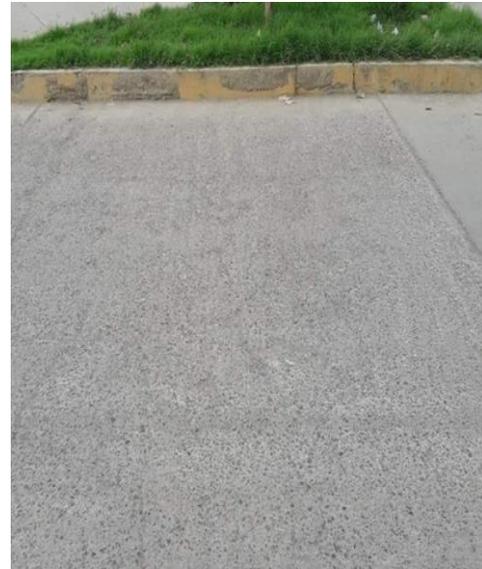
**DESCONCHAMIENTO**

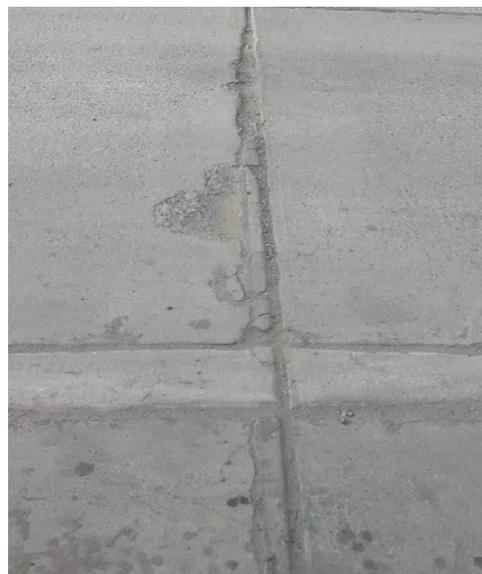
**DESCASCAMIENTO DE  
JUNTA DE ALTA  
SEVERIDAD (H)**

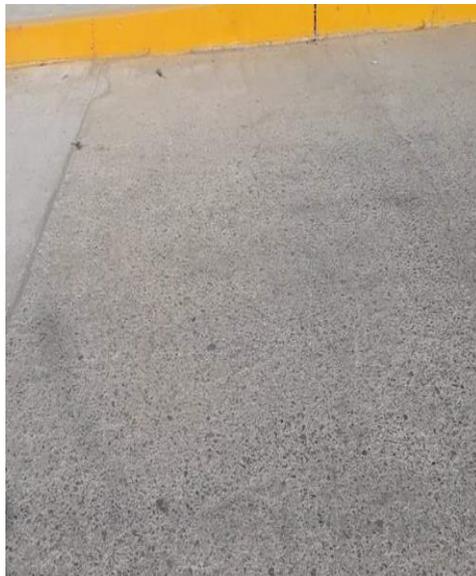
**PULIMIENTO DE AGREGADOS  
DE MEDIA SEVERIDAD (M)**
