UNIVERSIDAD PRIVADA ANTONOR ORREGO
FACULTAD DE INGENIERÍA
ESCUELA PROFESIONAL DE INGENIERÍA CIVIL

TESIS PARA OPTAR EL TÍTULO PROFESIONAL DE INGENIERO CIVIL

**“EVALUACIÓN SUPERFICIAL DEL PAVIMENTO FLEXIBLE MEDIANTE EL MÉTODO DEL
PCI EN LA CARRETERA INDUSTRIAL CONACHE, PROVINCIA DE TRUJILLO, LA
LIBERTAD 2019”**

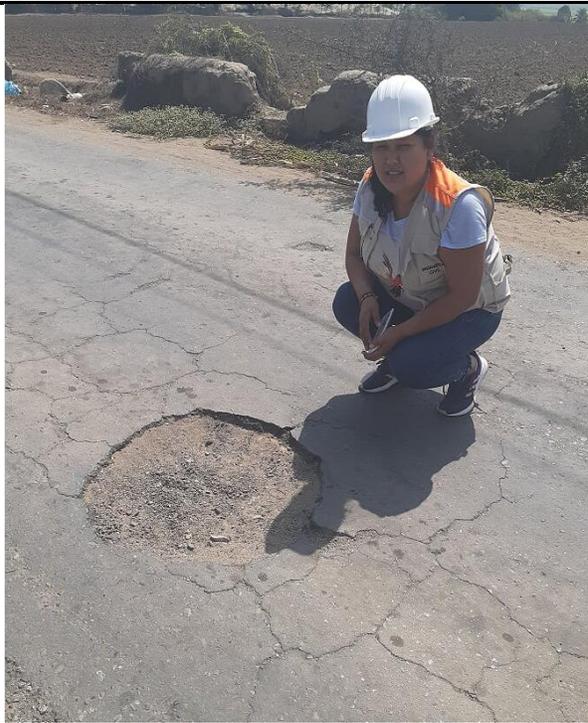
ESCENARIO N° 02: BACHES

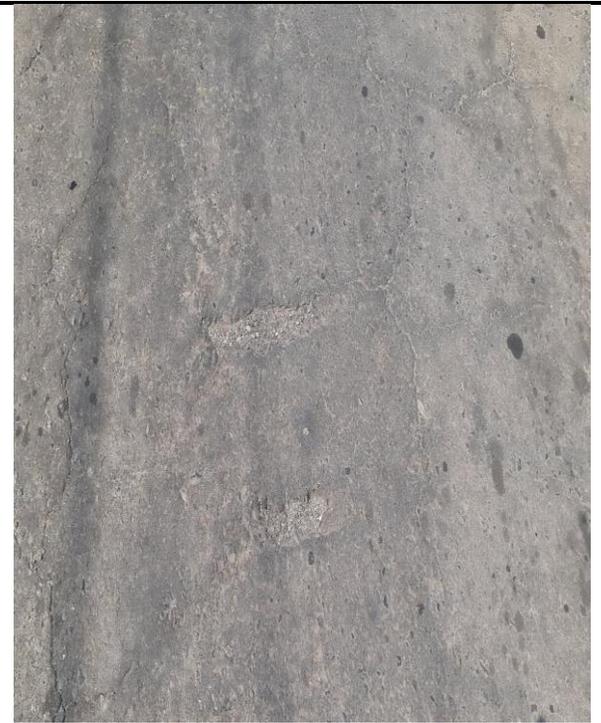
ESCENARIO N° 03: BACHES Y PIEL DE COCODRILO
