UNIVERSIDAD PRIVADA ANTENOR ORREGO
FACULTAD DE INGENIERÍA

ESCUELA PROFESIONAL DE INGENIERÍA CIVIL
TESIS PARA OPTAR EL TÍTULO PROFESIONAL DE INGENIERO CIVIL

**“EVALUACIÓN DE LA CONSERVACIÓN VIAL DEL PAVIMENTO
DE LA AV. GRAU ENTRE AV. CHULUCANAS Y AV. BELLAVISTA,
PIURA, UTILIZANDO EL MÉTODO PCI”**

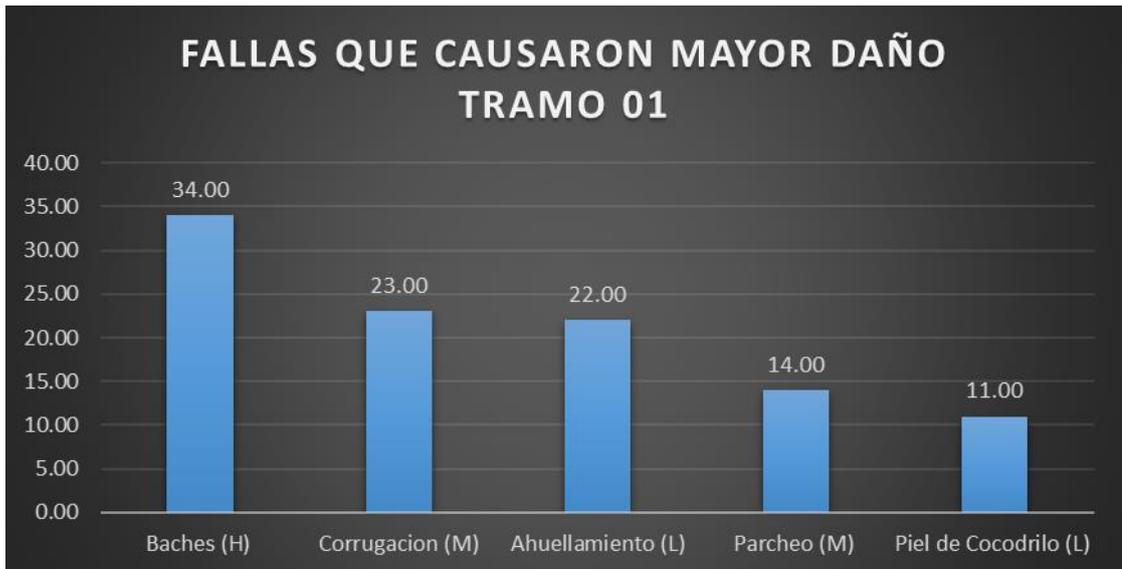
Figura 42. Fallas con los mayores valores deducidos del tramo 01

En la figura 42 tenemos las cinco fallas que tienen el más alto valor deducido. Con un valor deducido igual a 34, la falla de Baches o Huecos es la que más daño causa sobre el pavimento, seguido de la corrugación con 23, el ahuellamiento con 22, el parcheo con 14 y finalmente la piel de cocodrilo con un valor deducido de 11.

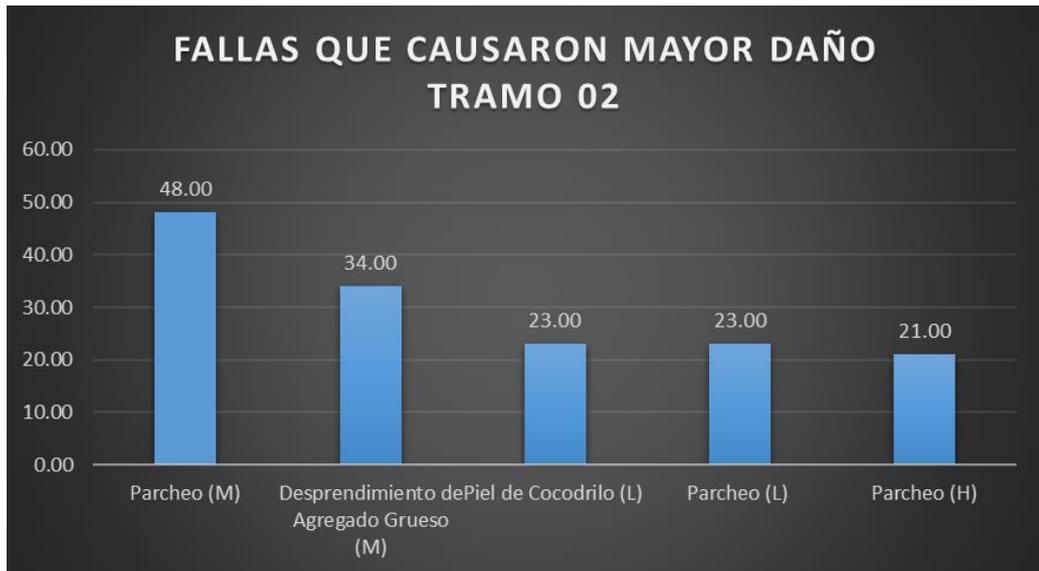
Figura 44. Fallas con los mayores valores deducidos del tramo 02

En la figura 44 tenemos las cinco fallas que tienen el más alto valor deducido en el tramo 02. Con un valor deducido igual a 48, la falla parcheo (M) es la que más daño causa sobre el pavimento, seguido del desprendimiento de agregado grueso (M) con 34, la piel de cocodrilo (L) con 23, el parcheo (L) con 14 y finalmente la piel del parcheo (H) con un valor deducido de 21.

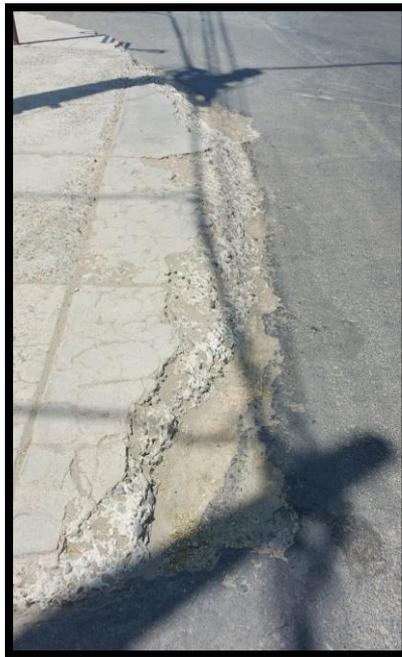
Figura C1. Fisura de borde de nivel de severidad media localizada en la unidad de muestra UM 01, tramo I

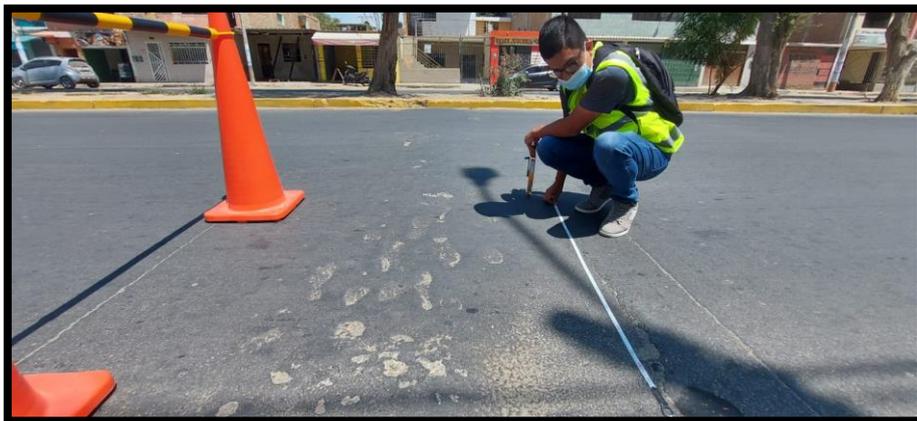
Figura C2. Fisuras de nivel de severidad baja localizada en la unidad de muestra UM 01, tramo I

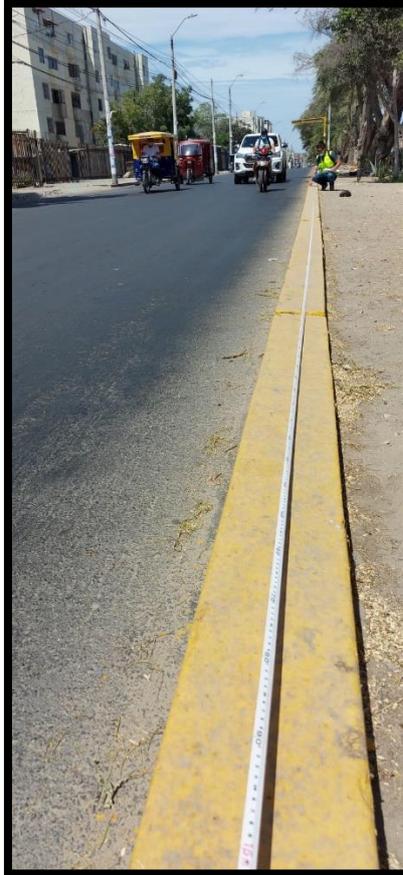
Figura C3. Exudación de nivel de severidad baja localizada en la unidad de muestra UM 03, tramo I

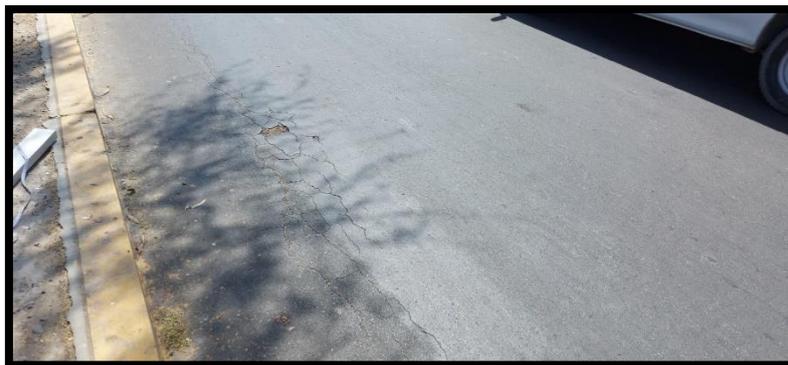
Figura C4. Piel de cocodrilo de nivel de severidad baja localizada en la unidad de muestra UM 05, tramo I

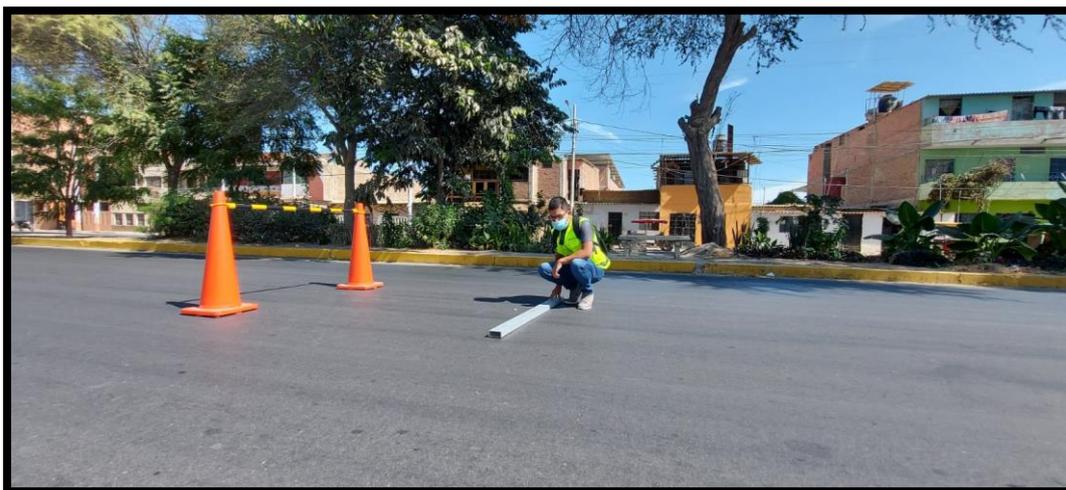
Figura C5. Abultamiento y hundimientos de nivel de severidad baja localizada en la unidad de muestra UM 07, tramo I

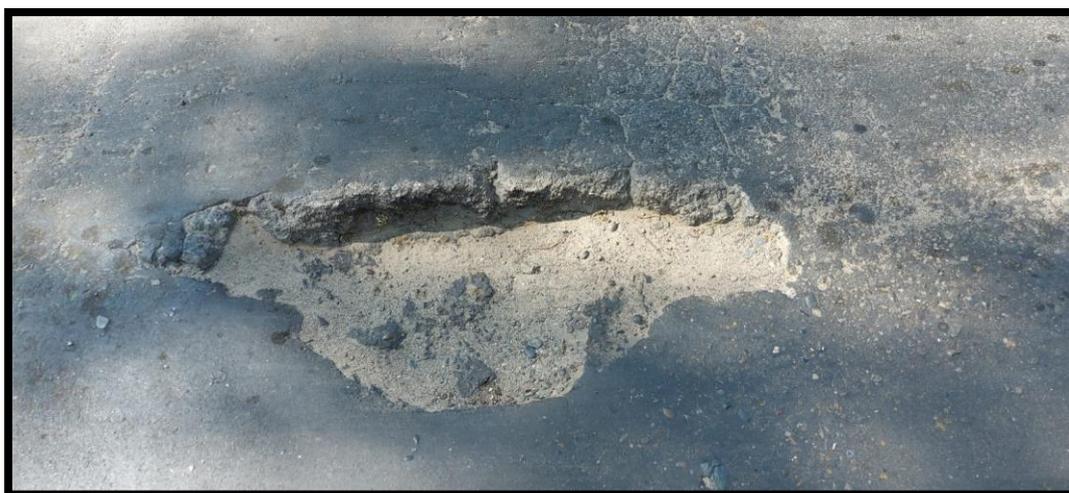
Figura C6. Baches de nivel de severidad alto localizada en la unidad de muestra UM 09, tramo I

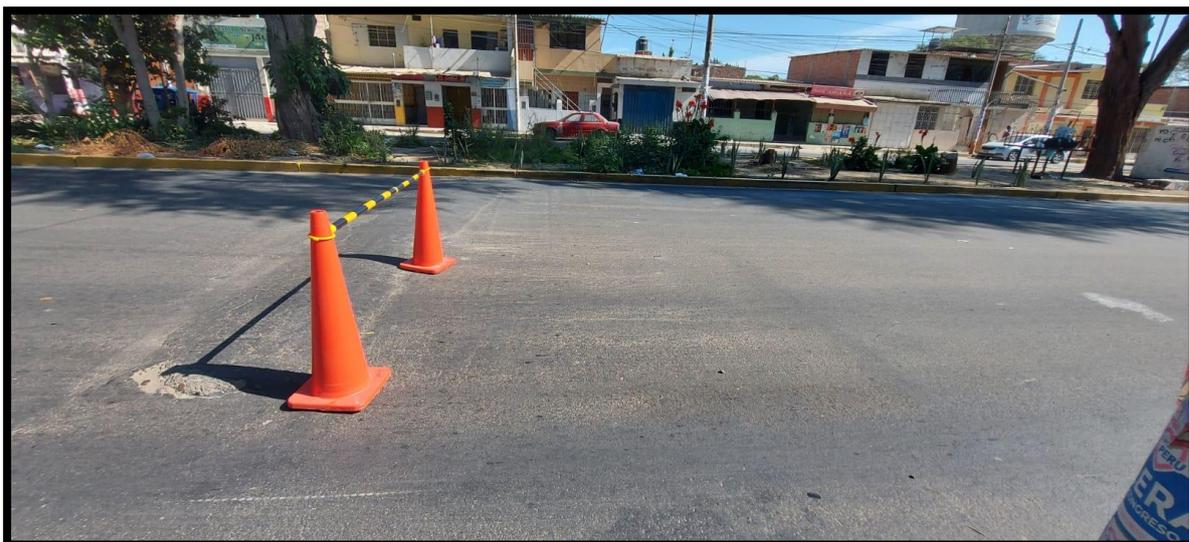
Figura C7. Desgaste por intemperismo de nivel de severidad media localizada en la unidad de muestra UM 09, tramo I

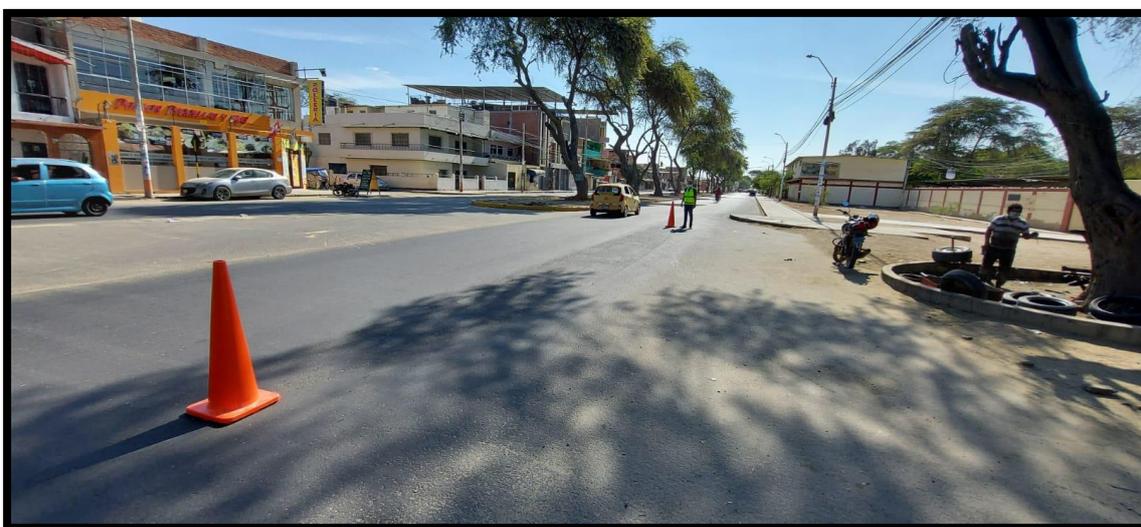
Figura C8. Desgaste por intemperismo de nivel de severidad baja localizada en la unidad de muestra UM 11, tramo I

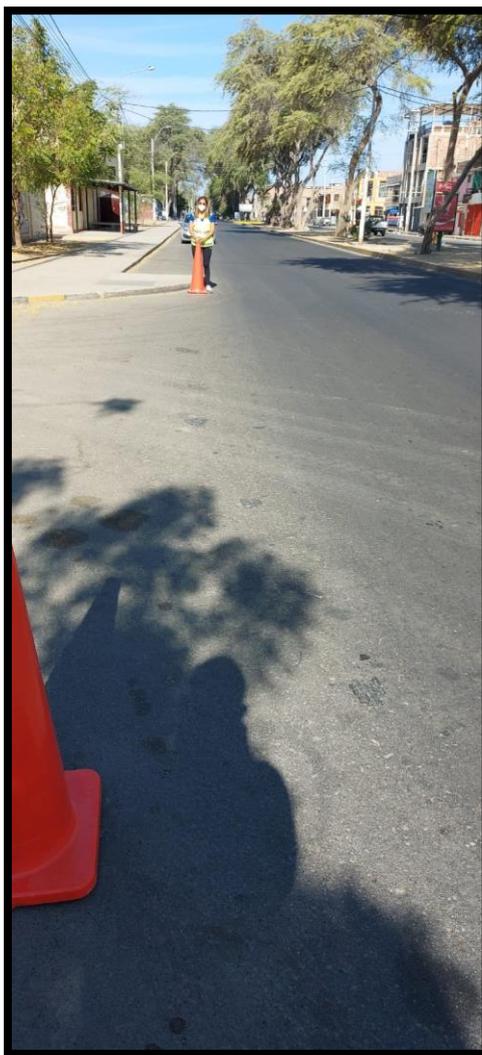
Figura C10. Exudación de nivel de severidad baja localizada en la unidad de muestra UM 15, tramo I

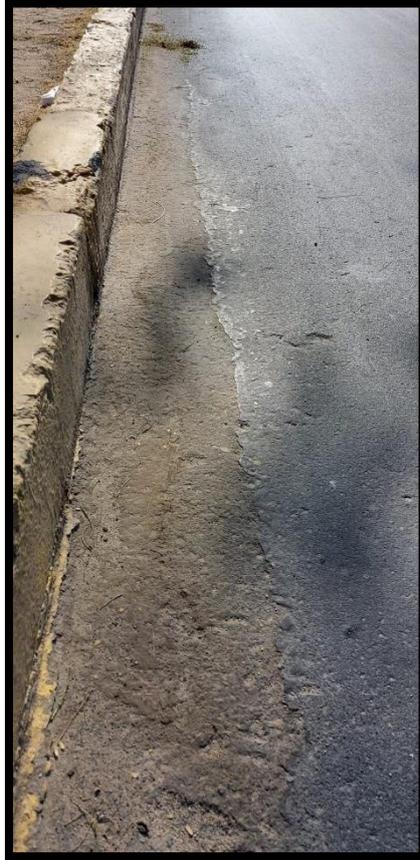
Figura C11. Desprendimiento de agregado de nivel de severidad baja localizada en la unidad de muestra UM 17, tramo I

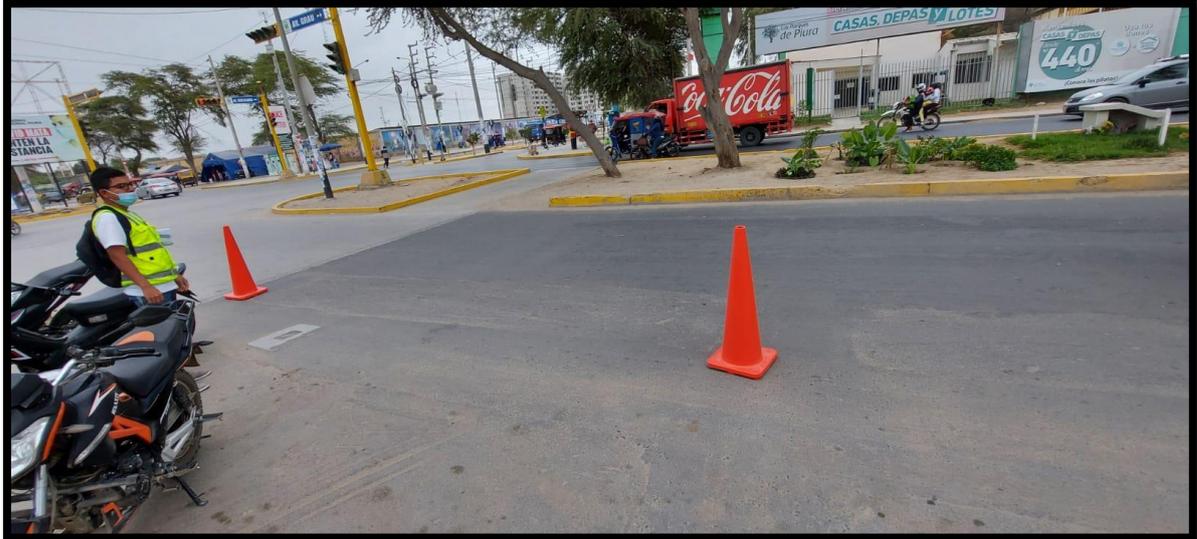
Figura C12. Parches de nivel de severidad media localizada en la unidad de muestra UM 19, tramo II

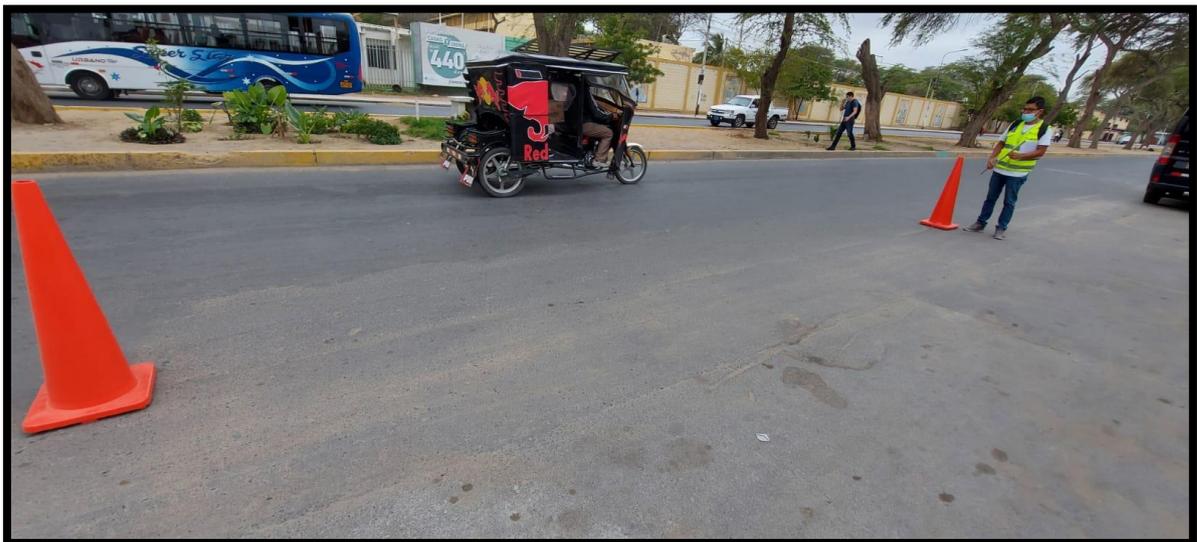
Figura C13. Parches de nivel de severidad media localizada en la unidad de muestra UM 19, tramo II

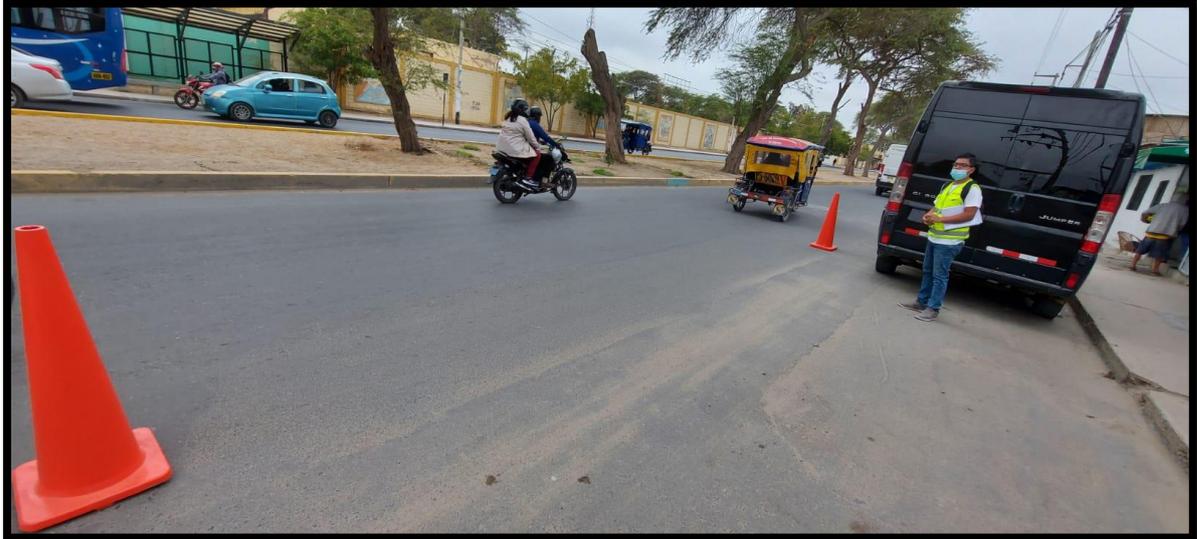
Figura C14. Parches de nivel de severidad media localizada en la unidad de muestra UM 19, tramo II

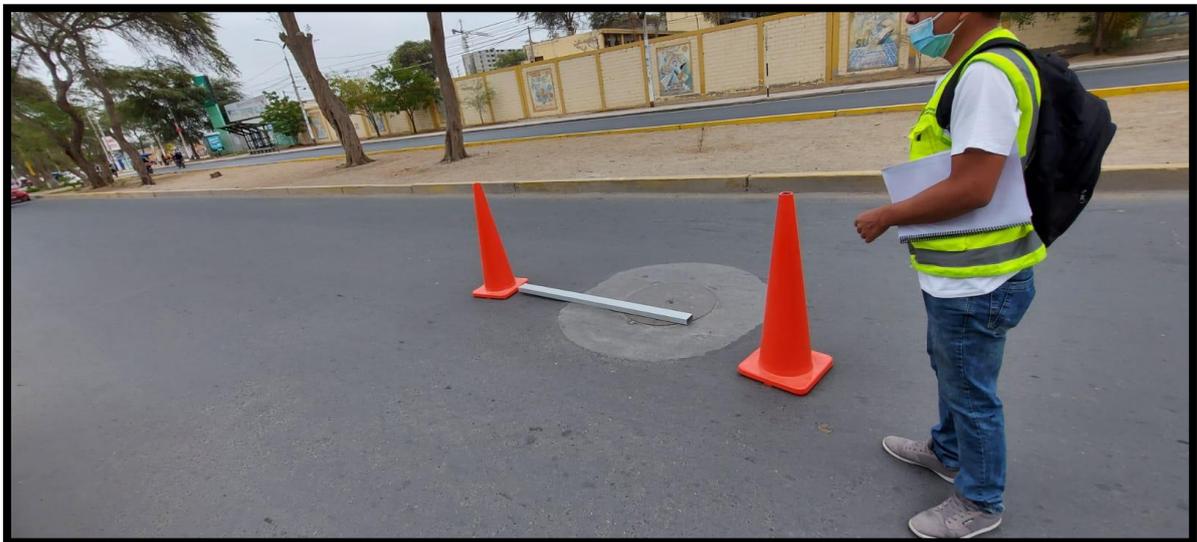
Figura C15. Abultamiento y hundimiento de nivel de severidad media localizada en la unidad de muestra UM 21, tramo II

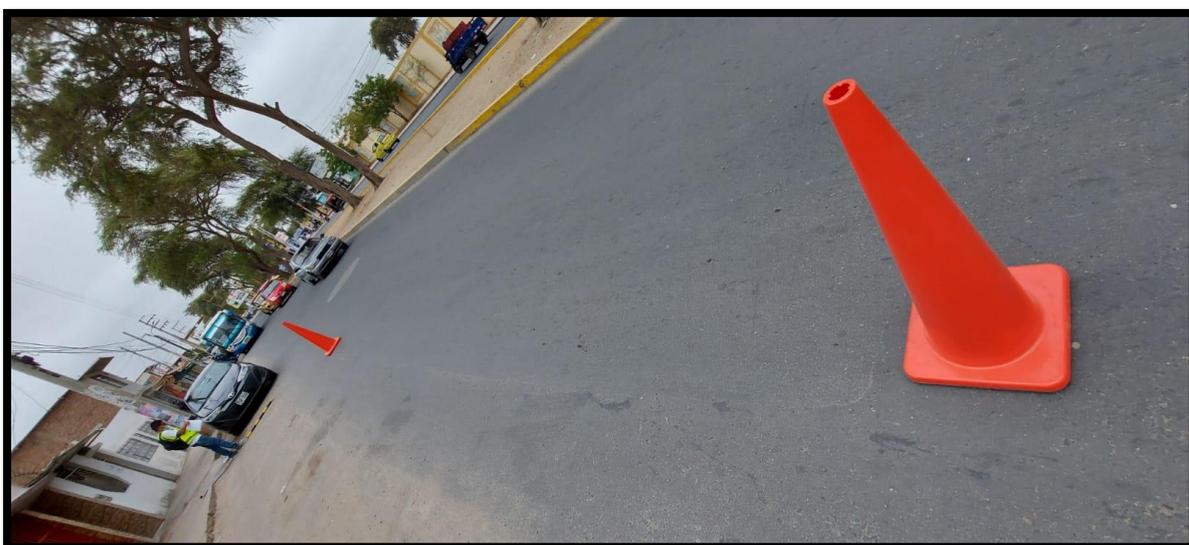
Figura C17. Parches de nivel de severidad baja localizada en la unidad de muestra UM 21, tramo II

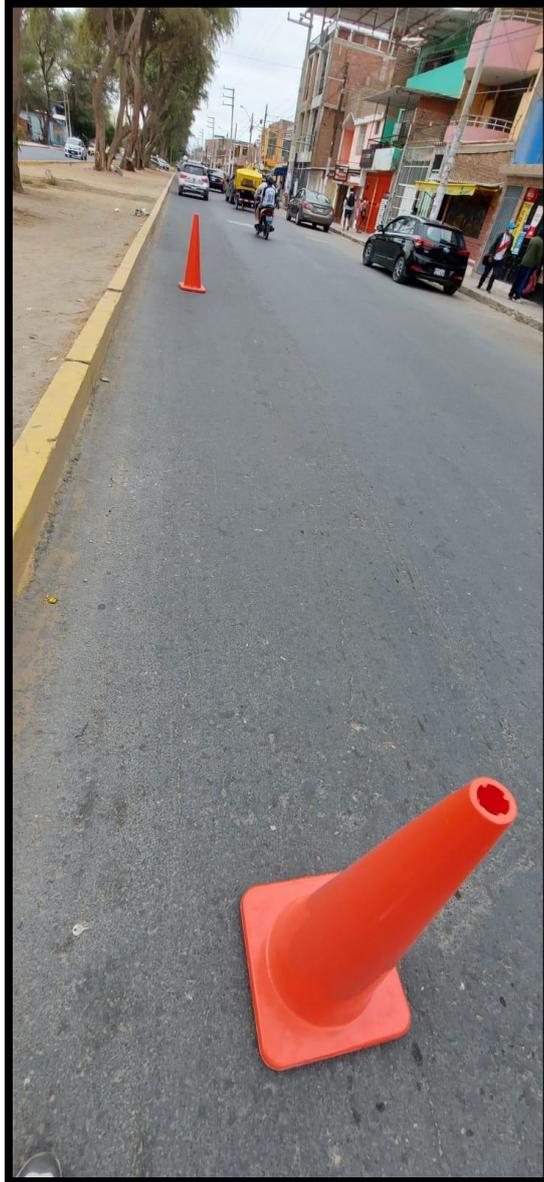
Figura C18. Parches de nivel de severidad baja localizada en la unidad de muestra UM 23, tramo II

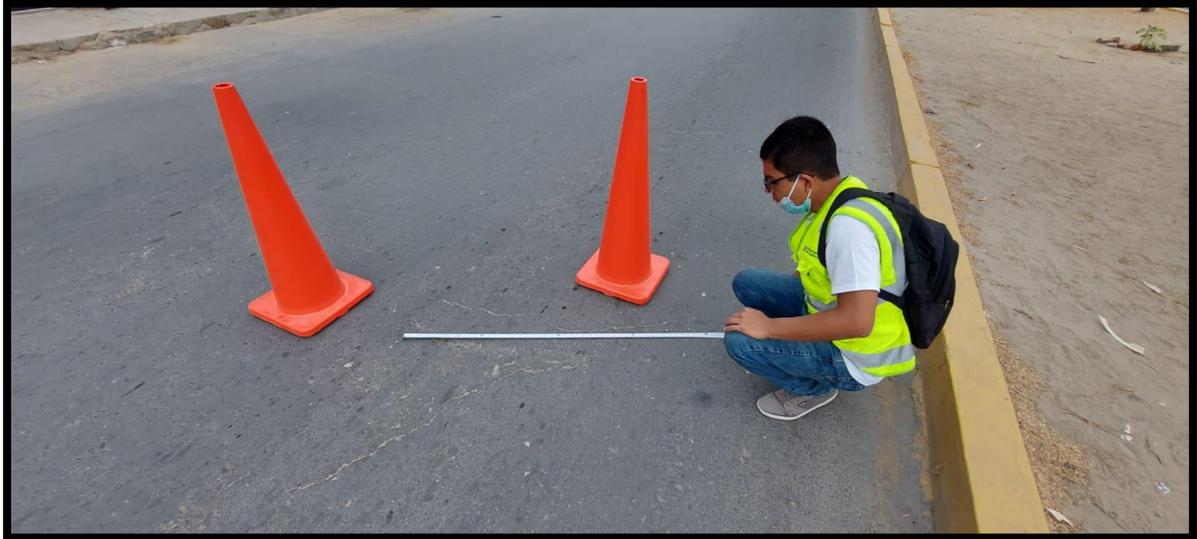
Figura C19. Fisuras de nivel de severidad baja localizada en la unidad de muestra
UM 23, tramo II
Fuente: Propia

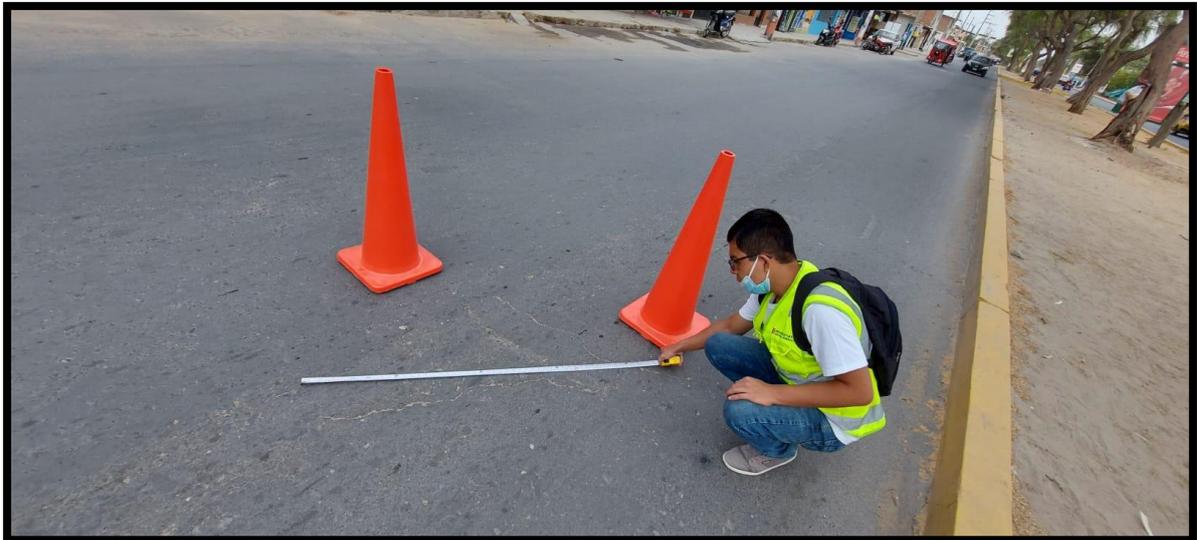
Figura C20. Fisuras de nivel de severidad baja localizada en la unidad de muestra
UM 23, tramo II
Fuente: Propia

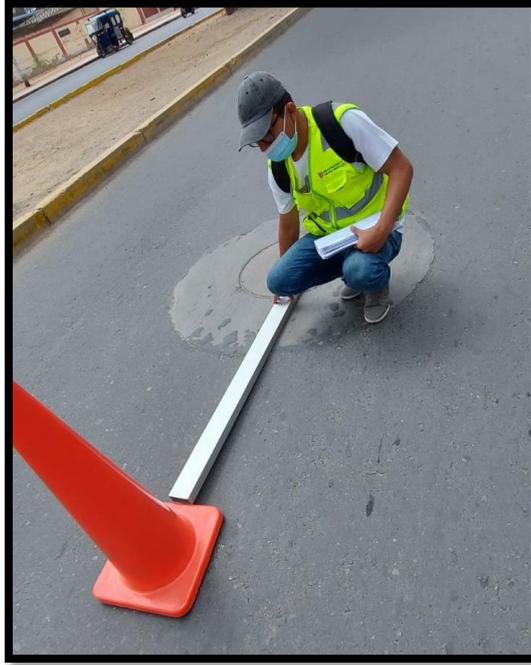
Figura C21. Abultamiento y hundimiento de nivel de severidad baja localizada en la unidad de muestra UM 23, tramo II

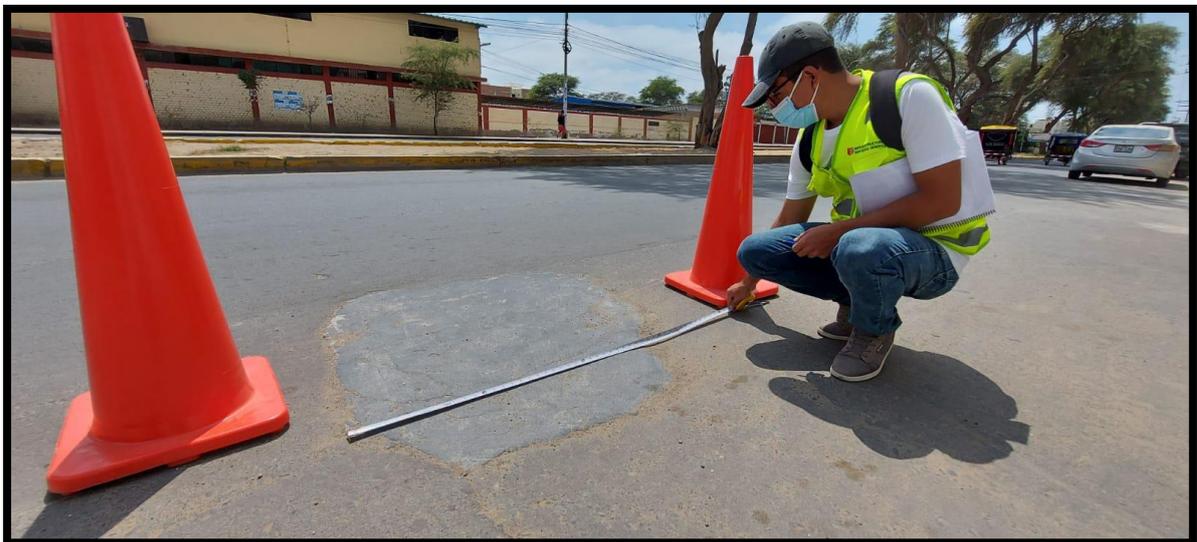
Figura C22. Parches de nivel de severidad alto localizada en la unidad de muestra UM 25, tramo II

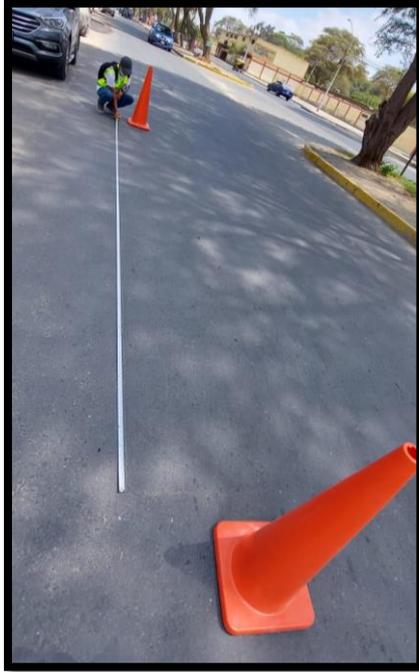
Figura C23. Parches de nivel de severidad baja localizada en la unidad de muestra UM 25, tramo II

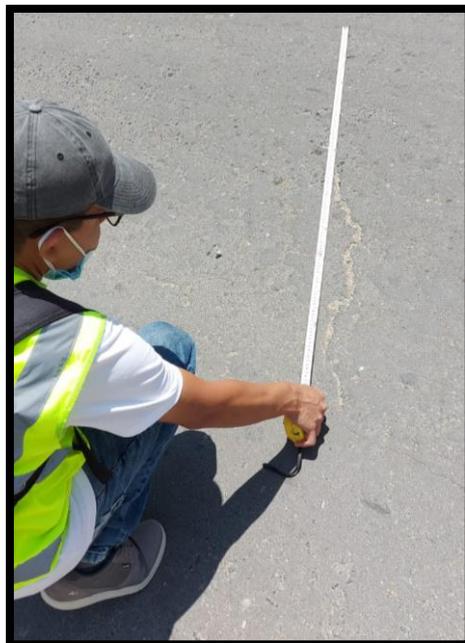
Figura C24. Fisuras de nivel de severidad baja localizada en la unidad de muestra

UM 27, tramo II

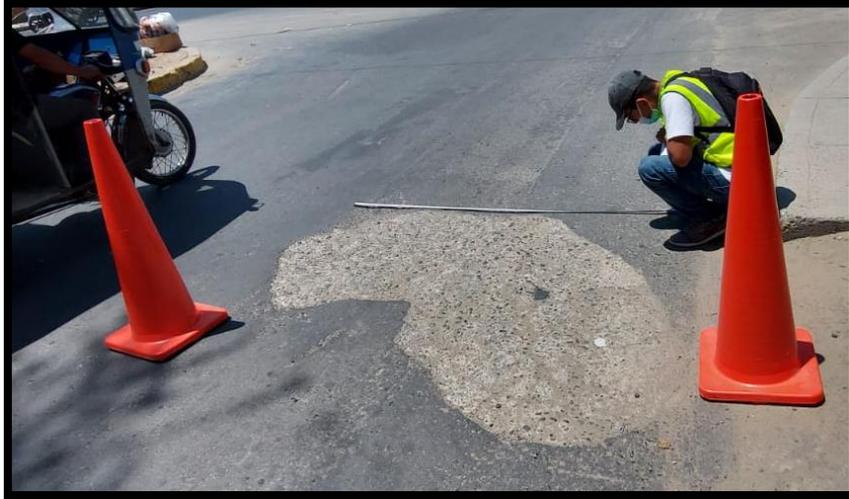
Figura C25. Fisuras de nivel de severidad alta localizada en la unidad de muestra UM 27, tramo II
Fuente: Propia

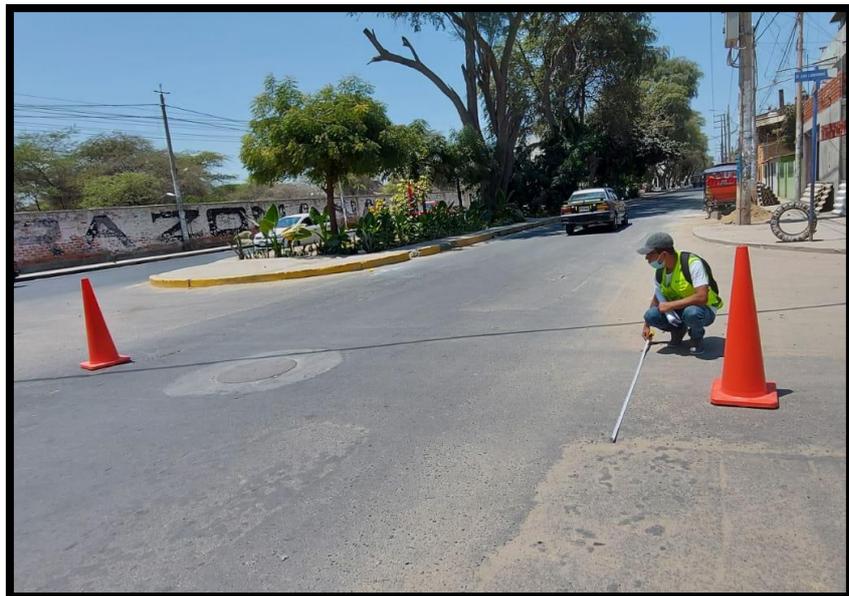
Figura C26. Parches de nivel de severidad baja localizada en la unidad de muestra UM 29, tramo II
Fuente: Propia

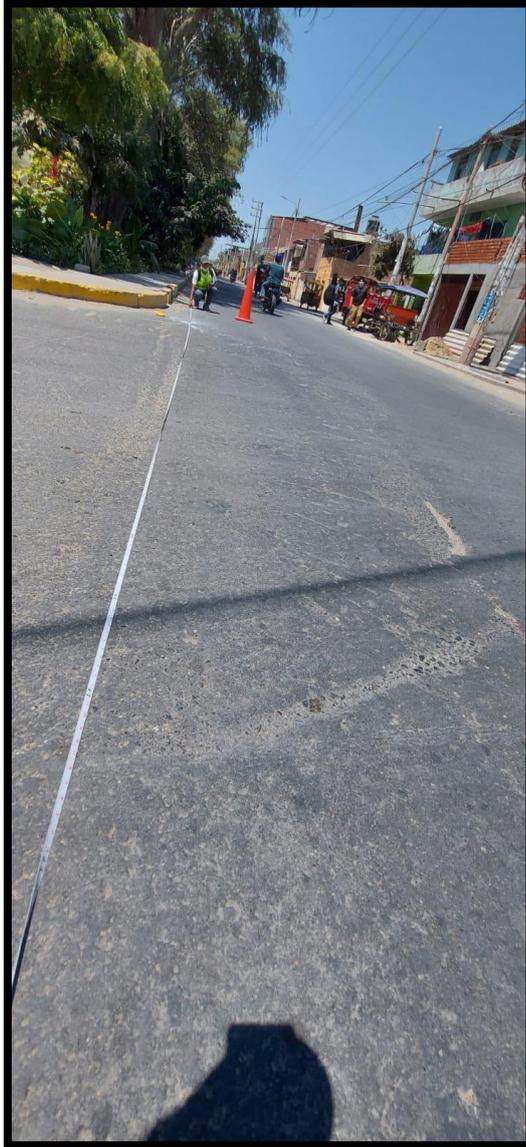
Figura C27. Parches de nivel de severidad baja localizada en la unidad de muestra UM 29, tramo II

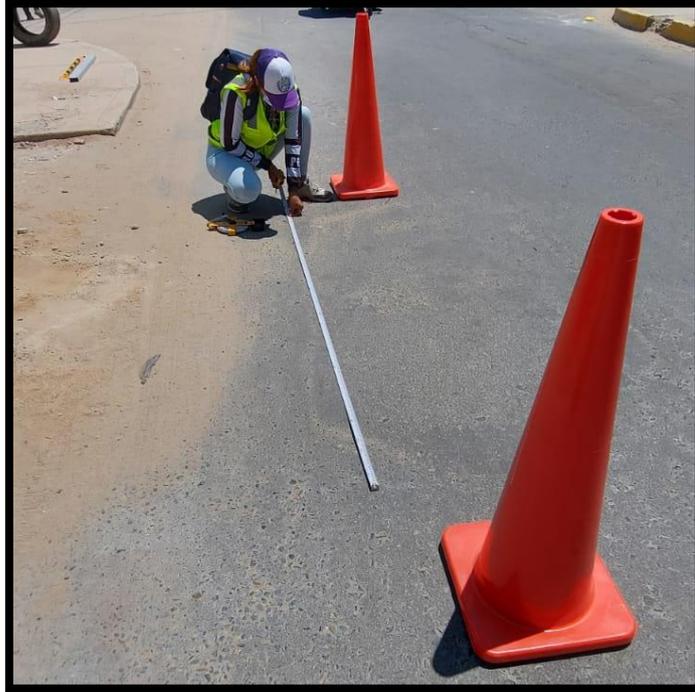
Figura C28. Parches de nivel de severidad baja localizada en la unidad de muestra UM 31, tramo II

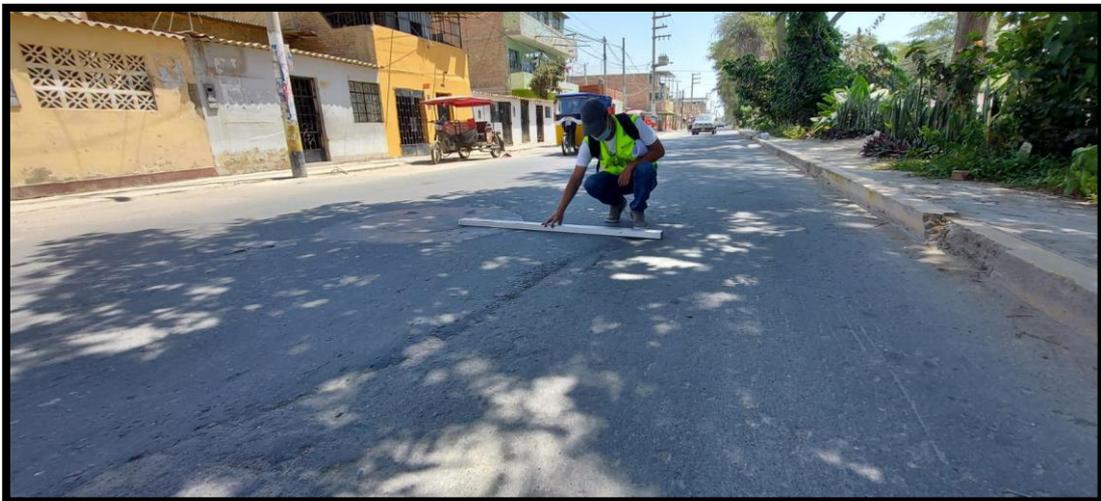
Figura C29. Abultamiento y hundimiento de nivel de severidad baja localizada en la unidad de muestra UM 31, tramo II

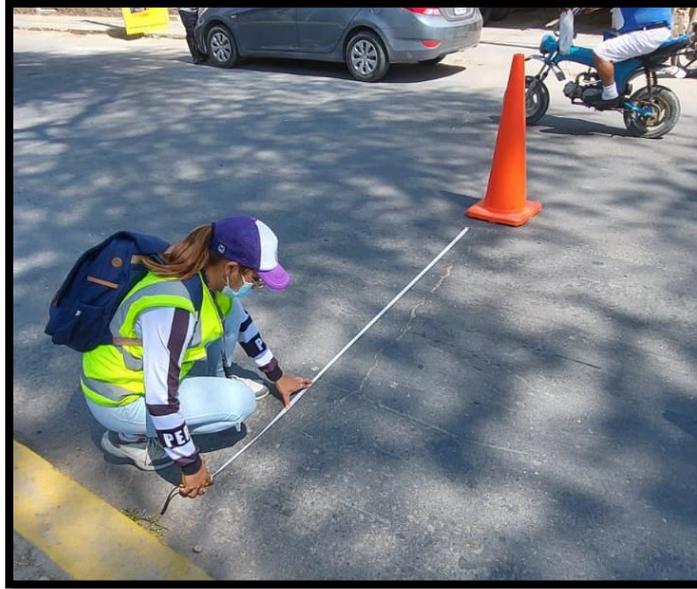
Figura C30. Fisuras de nivel de severidad baja localizada en la unidad de muestra
UM 31 tramo II
Fuente: Propia

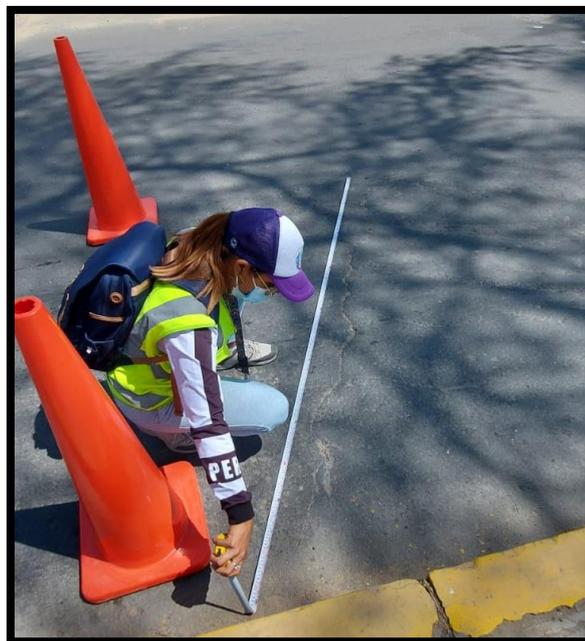
Figura C31. Fisuras de nivel de severidad baja localizada en la unidad de muestra
UM 31 tramo II
Fuente: Propia

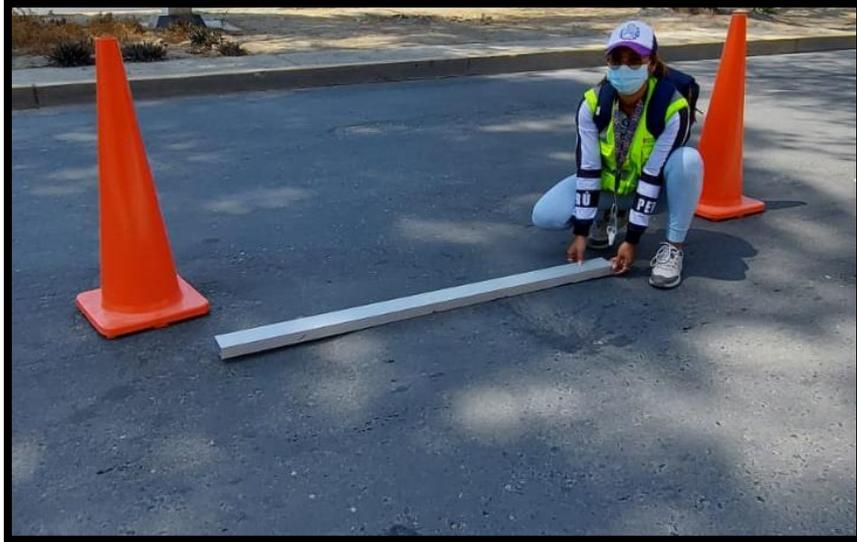
Figura C32. Abultamiento y hundimiento de nivel de severidad baja localizada en la unidad de muestra UM 33 tramo II

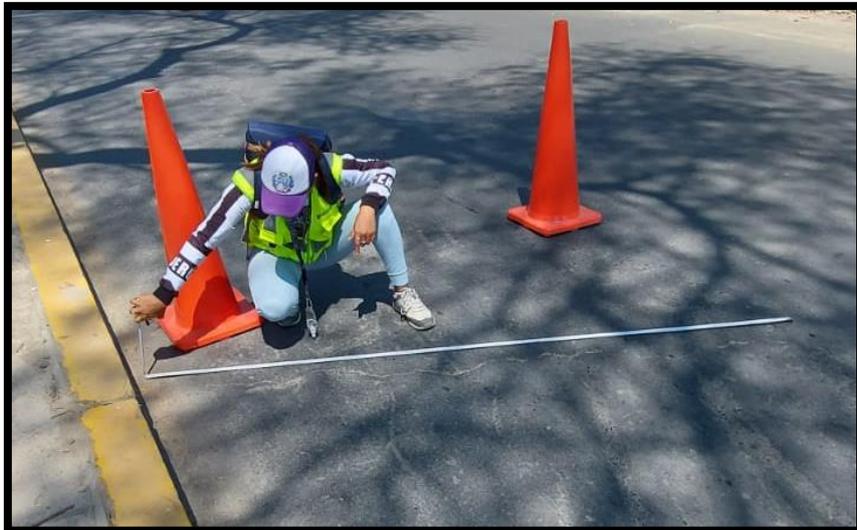
Figura C33. Fisuras de nivel de severidad media localizada en la unidad de muestra UM 33 tramo II

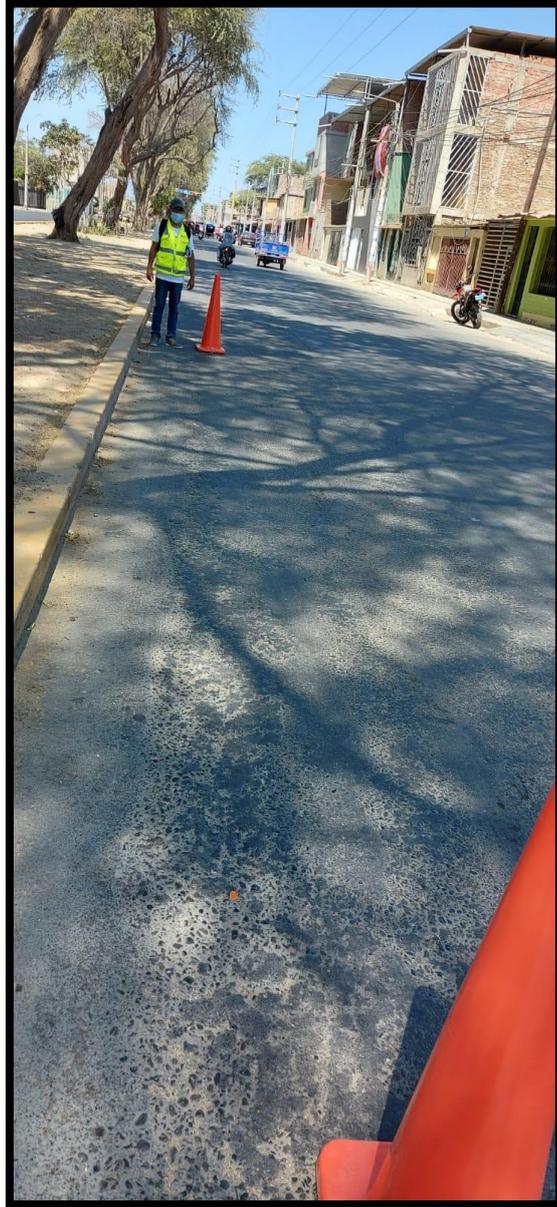
Figura C34. Desgaste por intemperismo de nivel de severidad baja localizada en la unidad de muestra UM 35 tramo II

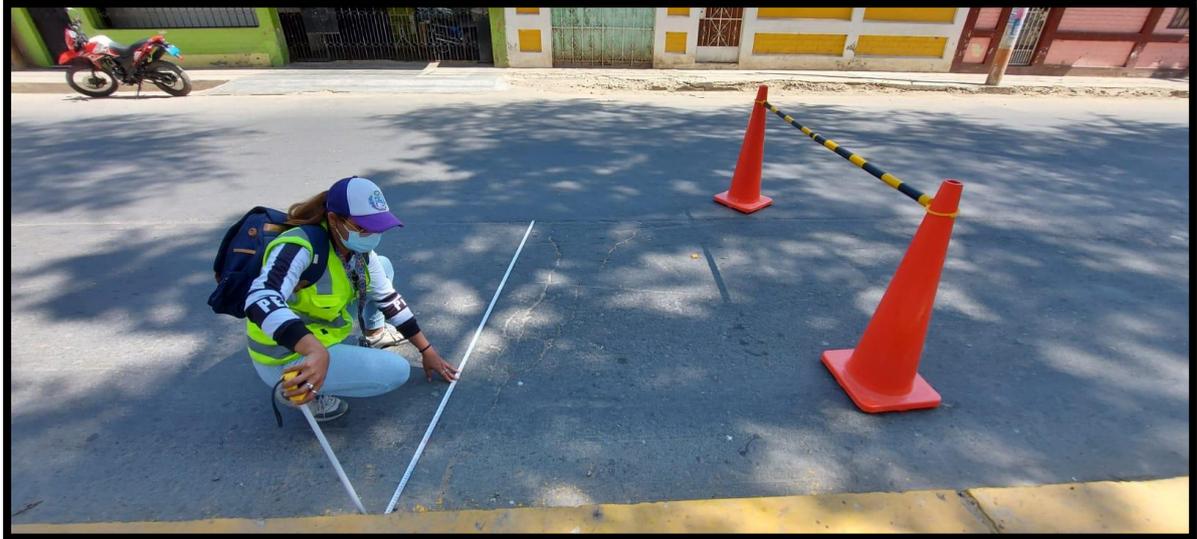
Figura C35. Fisuras de nivel de severidad media localizada en la unidad de muestra UM 35 tramo II
