**“DESCRIPCIÓN Y ACTUALIZACIÓN DEL INVENTARIO HIDRÁULICO DE  
LA COMISIÓN DE USUARIOS ALGARROBO, PARA UN MEJOR MANEJO  
DEL RECURSO HÍDRICO, EN EL VALLE DE SAN LORENZO”**

Hidrología \_ Ingeniería Hidráulica

**PIURA – PERÚ 2022**

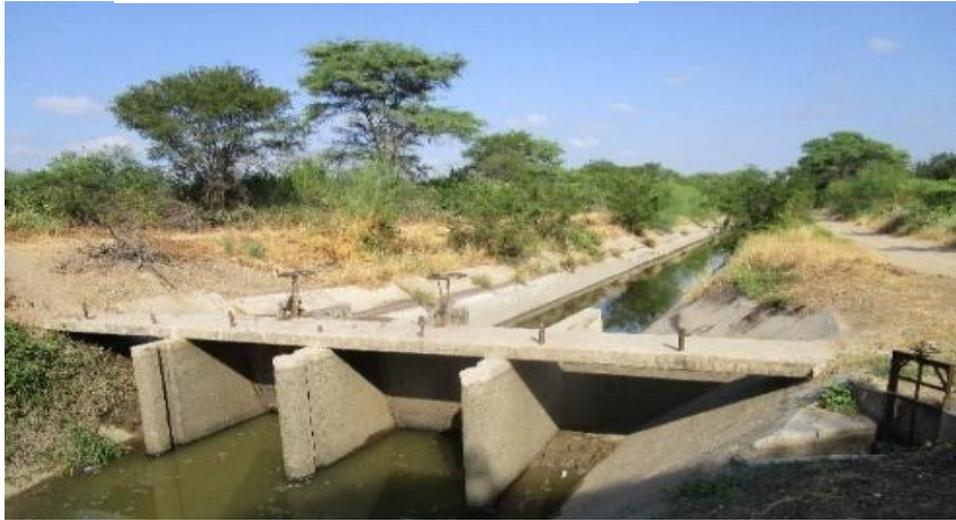
**Figura 2**

*Inicio Algarrobo-Valle Hermoso*

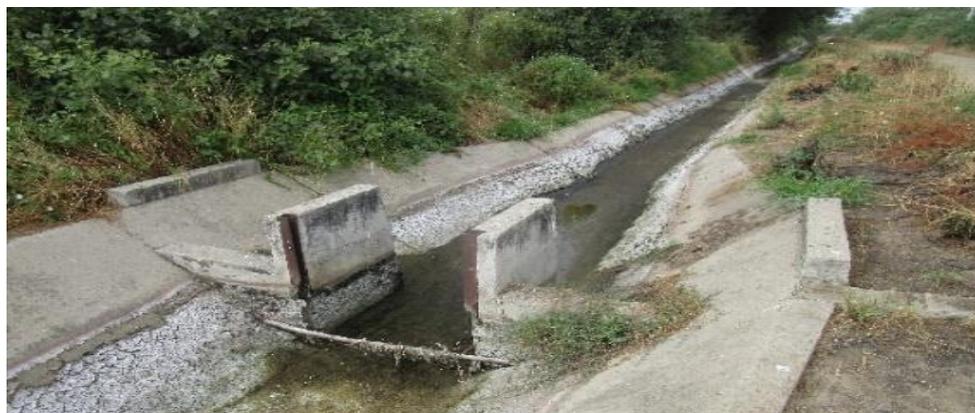
### Figura 4

*Tramo inicial del canal T 38.7*

Pertenece al bloque de riego EL PAPAYO, inicia en la progresiva 37 + 382 km. margen izquierda del canal de primer orden TABLAZO, su captación se realiza a través de una compuerta de hierro de 1.00 m. ancho y 2.65 m. de alto, ubicado en las coordenadas UTM 554299 ESTE – 9466822 NORTE. Tiene una longitud de 4.88 km. totalmente revestido, en regular estado de conservación, con una sección trapezoidal variable de base menor 0.45 m., base mayor 1.60 m. y una altura 0.70 m., con un caudal de operación de 0.300 m<sup>3</sup>/s que permite irrigar 113 ha. beneficiando a 30 usuarios. El tramo final del canal se encuentra ubicado en las coordenadas UTM 553409 ESTE – 9463019 NORTE, en el centro poblado EL PAPAYO, al costado del Colegio estatal del mismo nombre.

**Canal de 3er orden 4+885 – Comunal Camacho:** Inicia en la estructura de concreto partidor en la progresiva 4 + 885 km. del canal de segundo orden T - 38.7, tiene una longitud de 1.56 km. totalmente sin revestir en pésimo estado de conservación, de sección irregular tipo trapezoidal de base menor 0.70 m., base mayor 1.38 m., y una altura 0.4 m., con un caudal de operación 0.075 m<sup>3</sup>/s, que permite irrigar una extensión de 82.39 ha. que benefician a 8 usuarios.

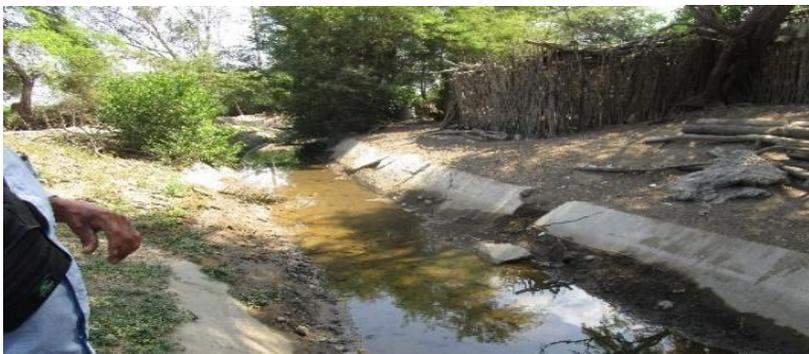
## Figura 5

*Tramo inicial del canal T 39.4 D*

Pertenece al bloque de riego EL PAPAYO, inicia en la progresiva 38 + 390 km. margen derecha del canal de primer orden TABLAZO, su captación se realiza a través de una compuerta de hierro de dimensiones 0.50 m. ancho y 2.62 m. alto, ubicado en las coordenadas UTM 553678 ESTE – 9466721 NORTE. Anteriormente este canal contaba con una longitud total de aproximadamente 7 km, pero en la actualidad solo opera hasta una longitud de 1.02 km, y se encuentra revestido, pero en pésimas condiciones con losas, paños rotos y exageradamente colmatado, de sección trapezoidal de base menor 0.8 m., base mayor 2.05 m. y una altura 1.00 m.,

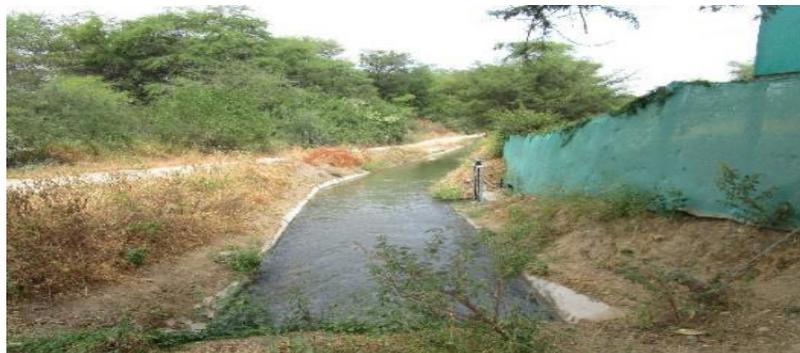
#### **Figura 6**

*Inicio del canal T 39.4 I*

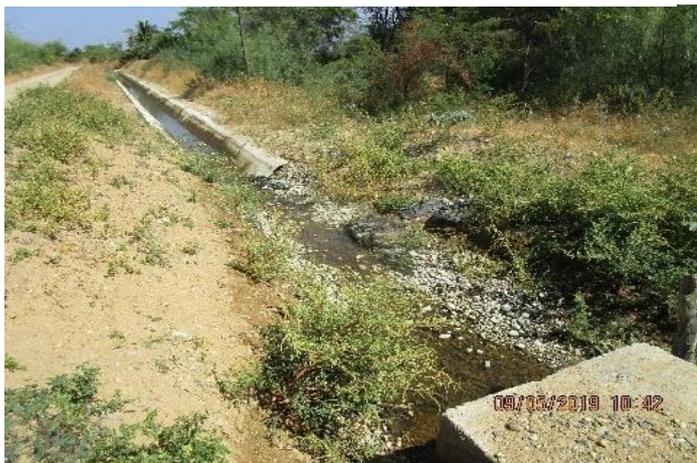
### **Figura 8**

*Inicio del canal T 18*

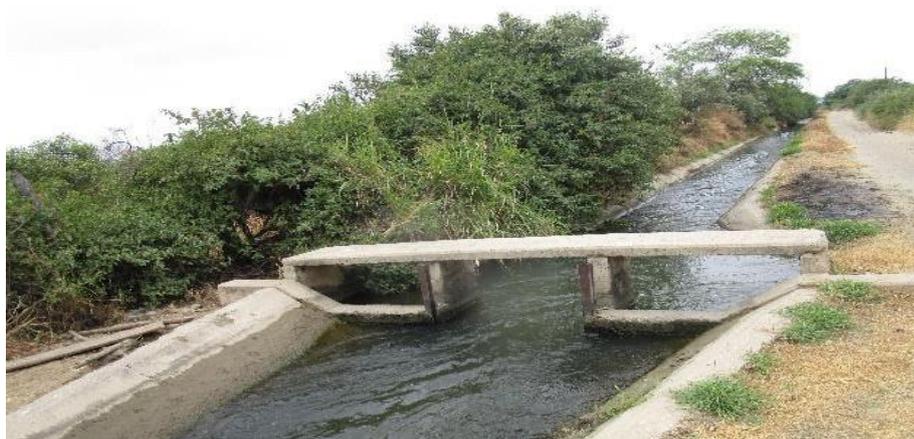
#### Figura 9

*Canal T 43.8*

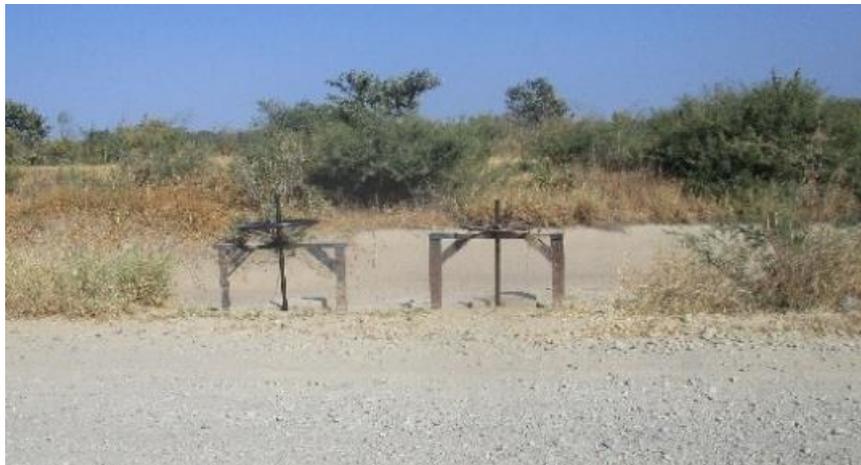
#### Figura 11

*Compuertas de captación T 50*

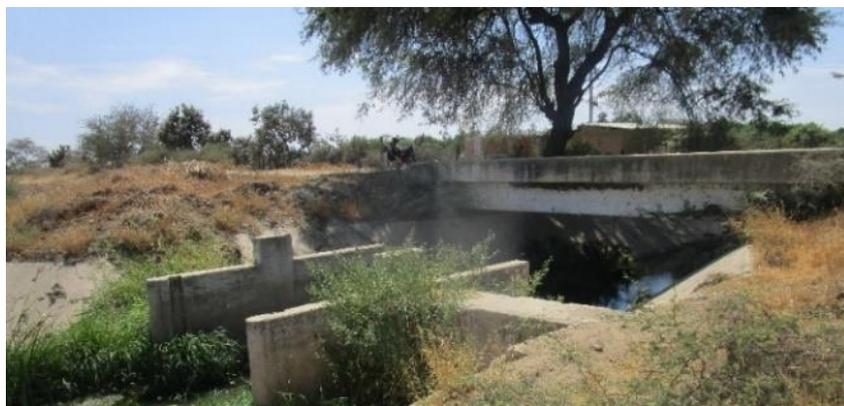
#### **Figura 12**

*Inicio de lateral T 57*

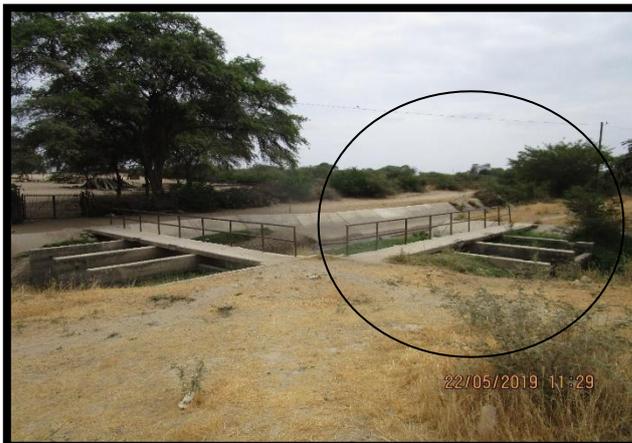
Primer Aliviadero En El Ámbito Del Sector De Riego Algarrobo – Valle Hermoso, Ubicado A La Margen Izquierda Del Canal TABLAZO. Coordenadas UTM 549544 ESTE – 9461059 NORTE.

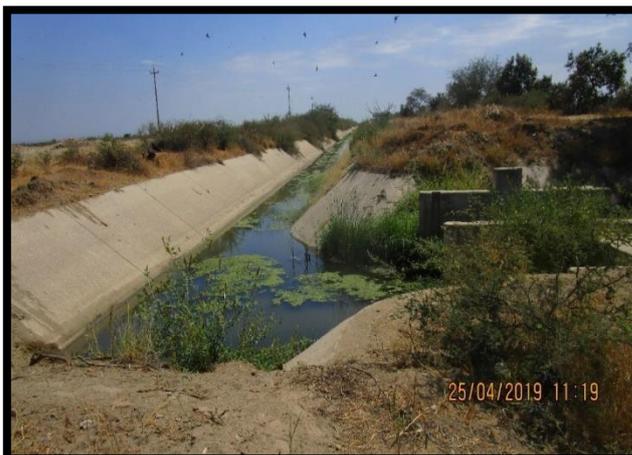
Tramo Final Del Canal De Primer Orden TABLAZO E Inicio Del Canal De 2do. Orden T – 57+00. Ubicada En Las Coordenadas UTM 543688 ESTE – 9455298 NORTE.

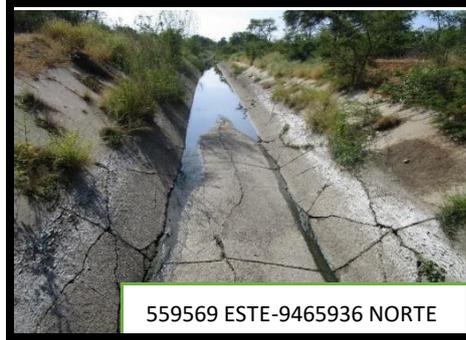
Tramos Del Canal Tablazo En Mal Estado De Conservación, Infraestructura Presenta Losas Rotas

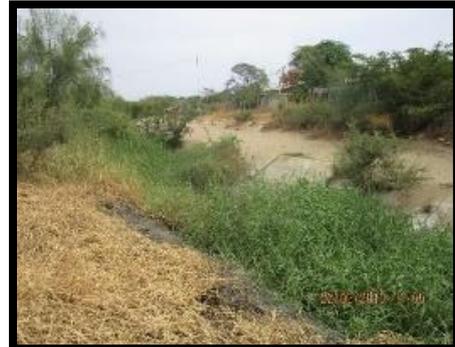
Tramos Donde El Canal Se Encuentra Totalmente Cubierto De Arbustos y Malezas

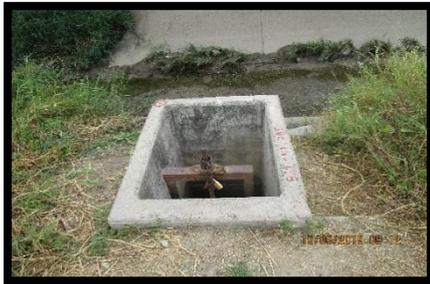
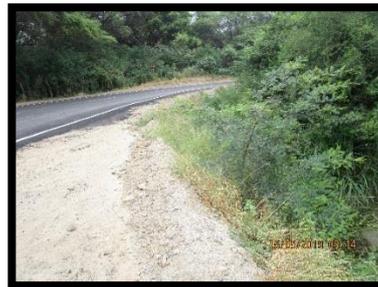
Toma De Captación T 35.5 (Imagen Izquierda) - Inicio Del Lateral De 2do Orden T-35.5 Margen Izquierda Del Canal TABLAZO, Totalmente Cubierto Por Arbustos Y Malezas (Imagen Derecha)

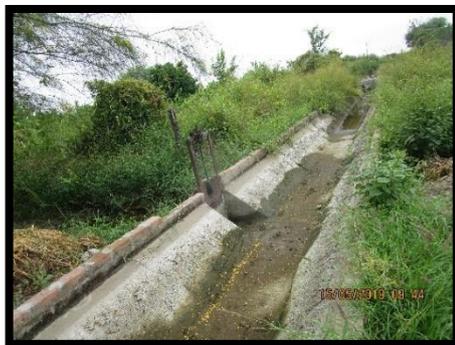
Lateral De 3er. Orden T 35.5 Los Palacios, Coordenadas 556739 ESTE – 9465487 NORTE

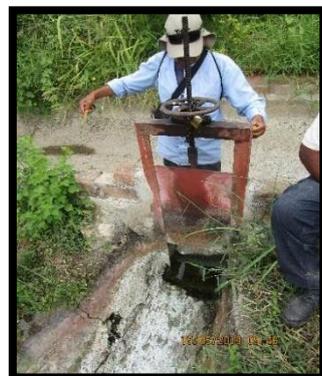
Lateral De 3er. Orden T - 35.5 Gregorio Santos. Coordenadas 556742 ESTE – 9465475 NORTE.

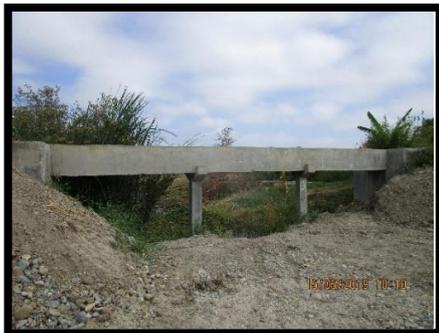
Acueducto: T - 35.5 Gregorio Santos. Inicio, coordenadas 556760 ESTE – 9465178 NORTE

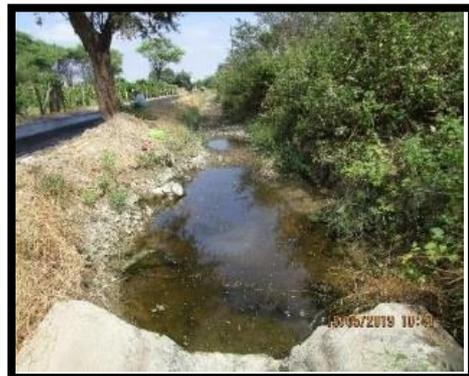
Fin revestido del canal T - 35.5 Gregorio Santos. coordenadas 556641 ESTE – 9464978 NORTE

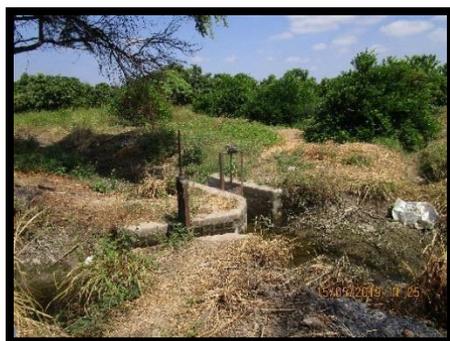
Fin revestido del canal de 2do. Orden T-35.5 Gregorio Santos. Inicio de los laterales de 4to orden 0+660 izq y 0+660 der.

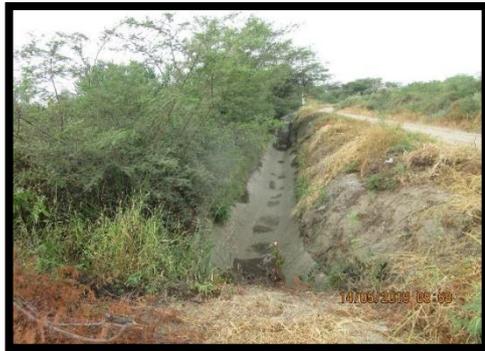
Inicio Canal T – 38.7 Margen Izquierda Del TABLAZO. Coordenada 554302 ESTE – 9466808 NORTE.

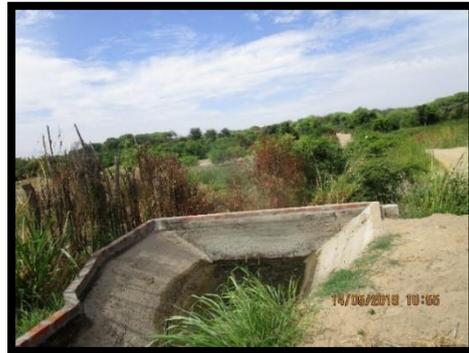
Sifón T – 38.7, Inicia En La Coordenada 554822 ESTE – 9464783 NORTE, De Longitud 105 Metros.

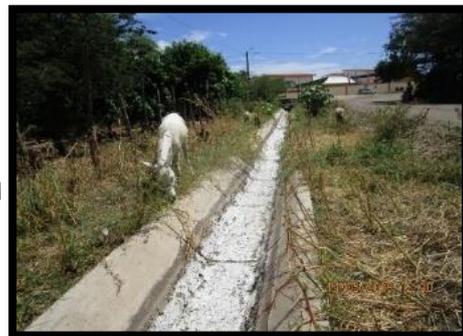
canal de 3er. orden SEOANE Y PALACIOS - 4 + 885. coordenadas UTM 553410 ESTE – 9463019 NORTE

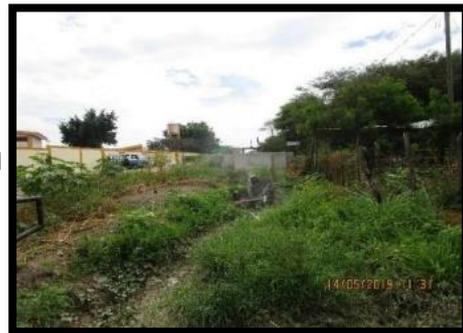
Inicio canal de 3er. orden Camacho -4 + 885. coordenadas UTM 553409 ESTE -9463018 NORTE

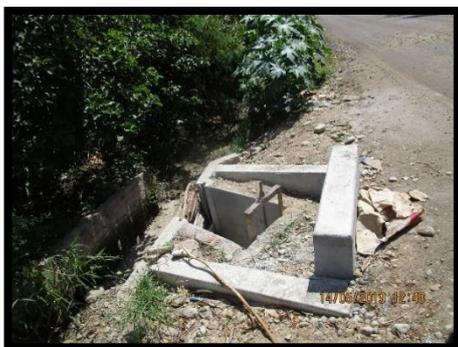
Compuerta De Captación Del Canal De 4to Orden SEOANE, Ubicado En Las Coordenadas UTM 553754 ESTE - 9462436 NORTE

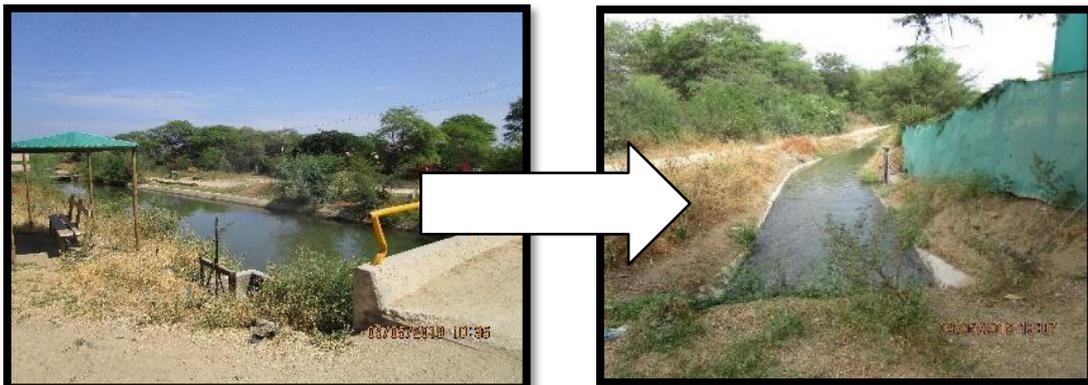
Canal de 2do. Orden T – 39.4 margen izquierda del canal TABLAZO (imagen derecha) y su compuerta de captación (imagen izquierda) ubicado en las coordenadas UTM 553668 ESTE - 9466705 NORTE

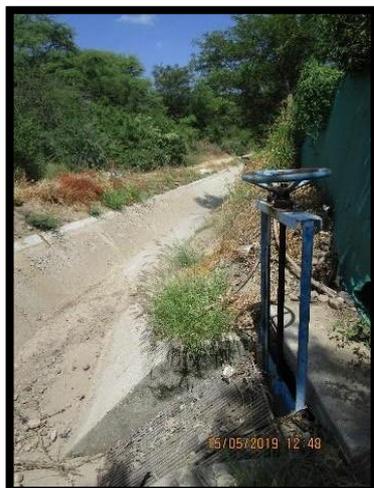
Compuerta de captación de la empresa AGROVALKO, ubicado en las coordenadas UTM 553670 ESTE - 9466686 NORTE, en buenas condiciones, primera compuerta del lateral de 2do. Orden T 39.4 I.

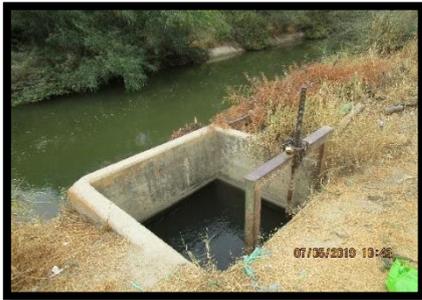
Compuerta de captación del canal T 43.8, ubicada en la coordenada 550339 ESTE - 9463980 NORTE

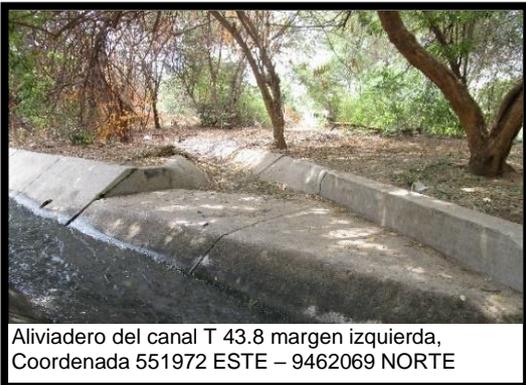
Aliviadero del canal T 43.8 margen izquierda, Coordenada 551972 ESTE – 9462069 NORTE

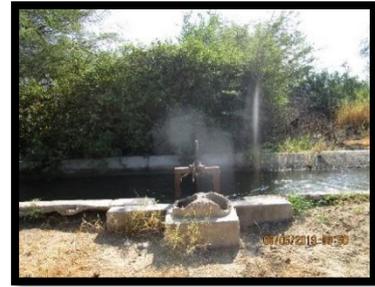
Compuerta de captación del canal 1+899-D. Coordenada 551479 ESTE - 9462897 NORTE

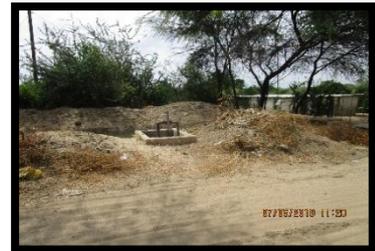
Compuerta de captación del canal 2+600-D. Coordenada 551888 ESTE – 9462327 NORTE

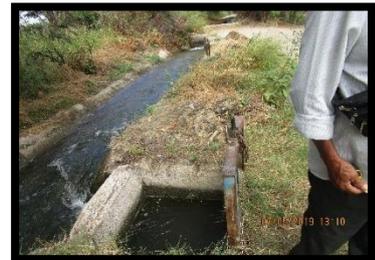
Compuerta de captación del canal 2+600-D. Coordenada 551993 ESTE – 9461376 NORTE

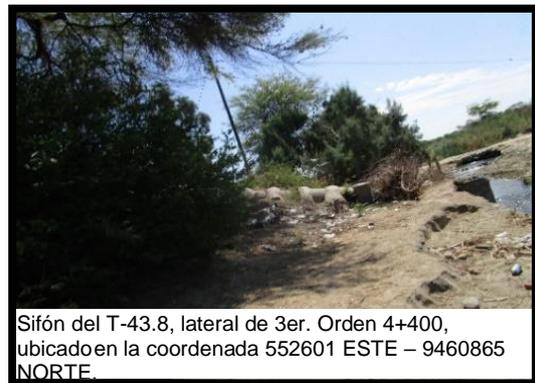
Sifón del T-43.8, lateral de 3er. Orden 4+400, ubicado en la coordenada 552601 ESTE – 9460865 NORTE.

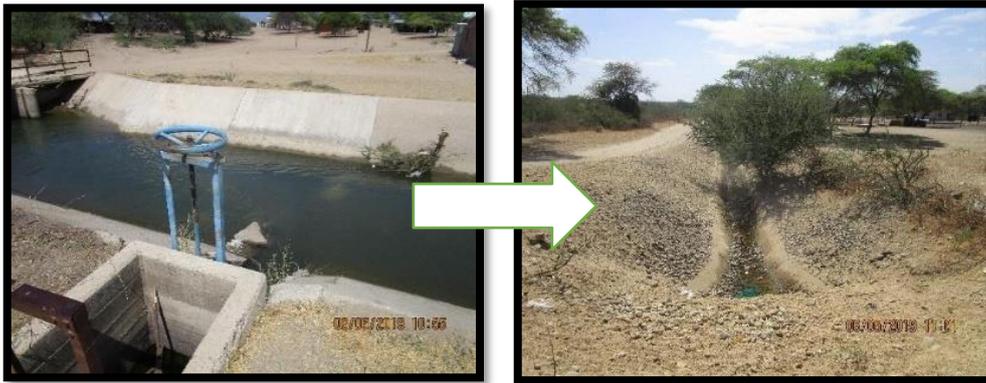
## Anexo N° 14: Lateral 2do Orden T – 46.8

Canal de 2do. Orden T – 46.8 margen izquierda del TABLAZO cuya compuerta de captación (imagen izquierda) se ubica en la coordenada 548626 ESTE – 9461493 NORTE.

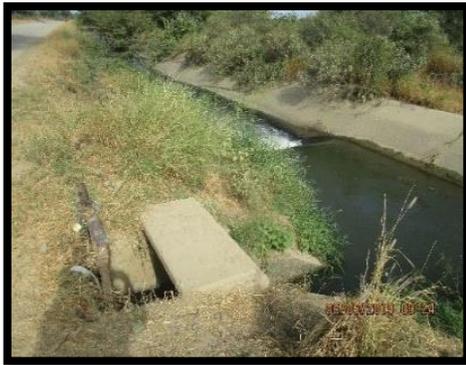
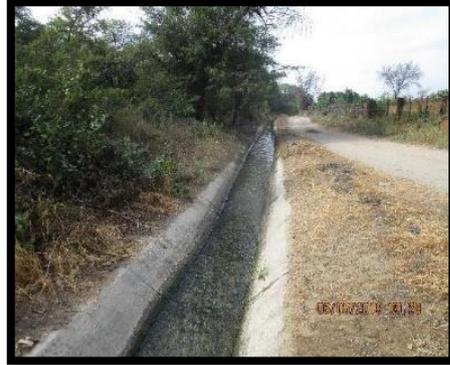
## Anexo N° 15: Lateral 2do Orden T\_ 47.9-I

Canal de 2do. Orden T – 47.9 margen izquierda del TABLAZO cuya compuerta de captación (imagen izquierda) se ubica en la coordenada 549075 ESTE – 9460575 NORTE.

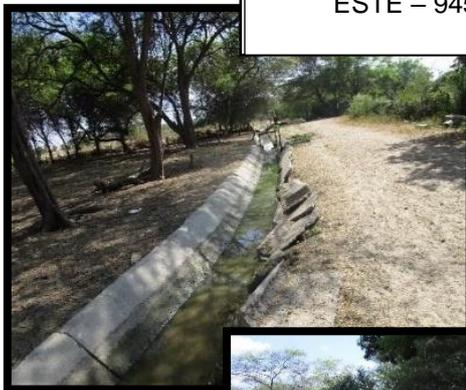
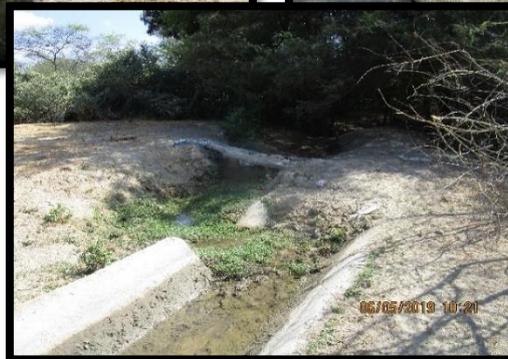
Tramos críticos del canal en pésimas condiciones a partir de la progresiva 1 + 08 km. coordenada UTM 549547 ESTE – 9459669 NORTE.

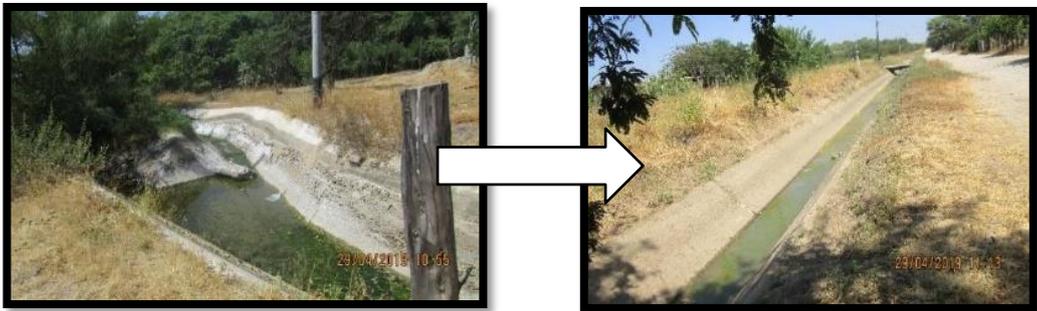
Canal T - 50 en buenas condiciones posee dos compuertas de captación ubicado en la coordenada 547388 ESTE – 9459770 NORTE.

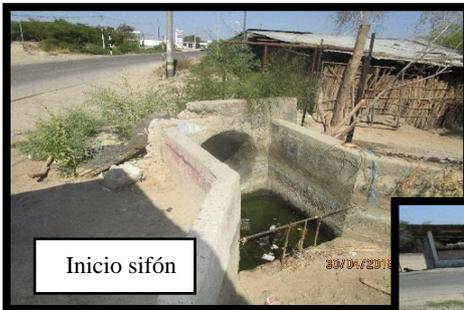
En la imagen derecha se observa el canal de 3er. Orden EL CHIPOLOTE que inicia en las coordenadas 548688 ESTE – 9458749 NORTE variante del canal T – 50.

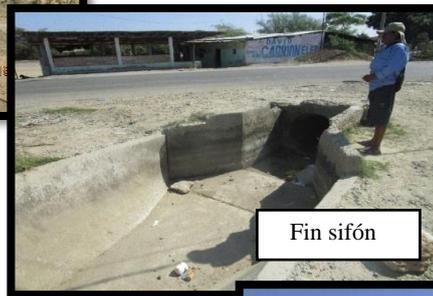
Sifón del T – 50 su inicio se ubica en la coordenada 551651 ESTE – 9455103 NORTE, y termina en las coordenadas 551630 ESTE – 9455073 NORTE, de longitud 37 metros.

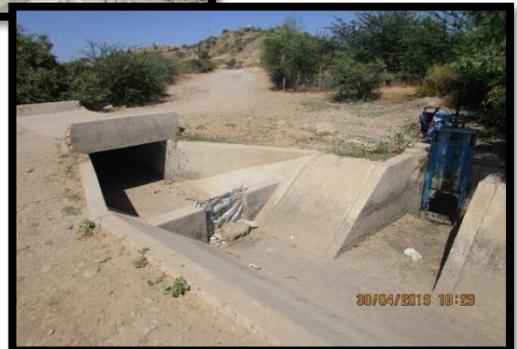
Tramo final del canal T – 50 ubicado en la coordenada 550312 ESTE – 9453488 NORTE, la compuerta que se observa en la imagen es la última del canal y pertenece al lateral de 3er. Orden Cerro Hermoso 5.

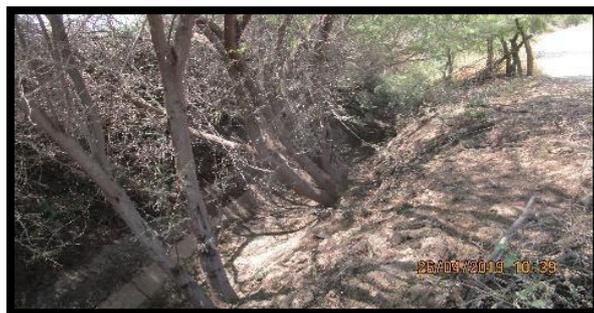
## Anexo N° 17: Lateral Los Quispe

Inicio canal T - 52 Los Quispe. coordenadas 546583 ESTE -  
9457980 NORTE, margen izquierda del canal de 1er orden  
TABLAZO.

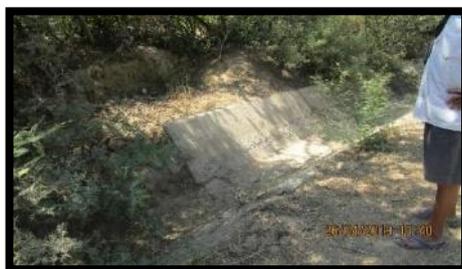
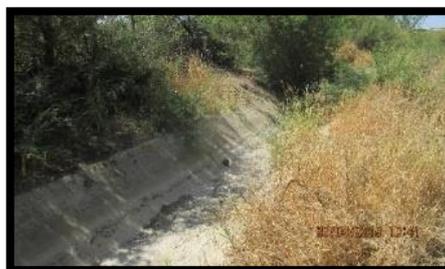
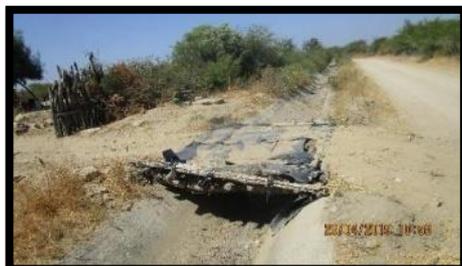
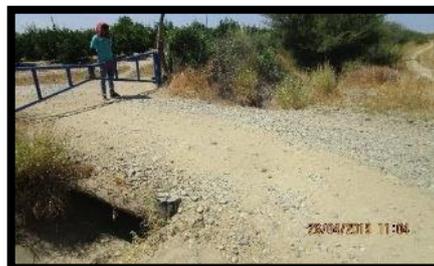
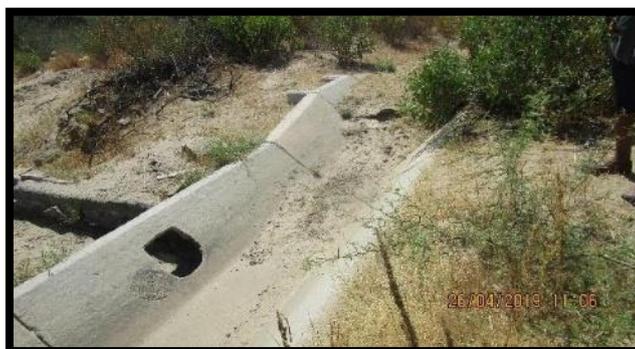
Tramo final del canal T - 52 Los Quispe. coordenadas 547472 ESTE -  
9457441 NORTE

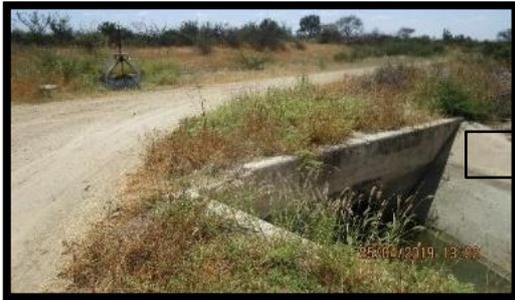
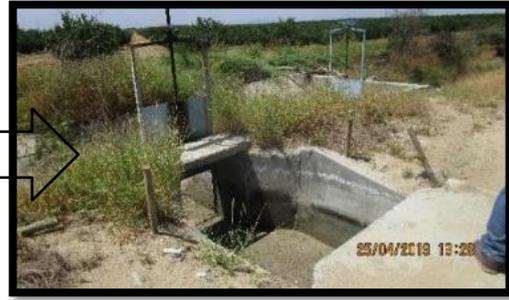
Captación del canal de 3er. Orden Los Miranda. Coordenadas 546004 ESTE – 9456840 NORTE.

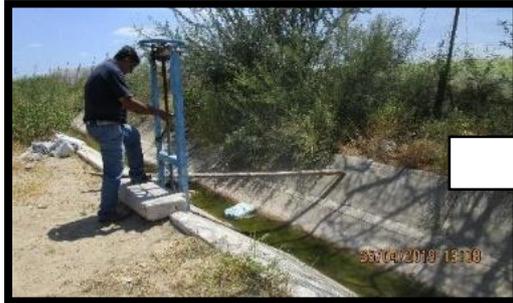
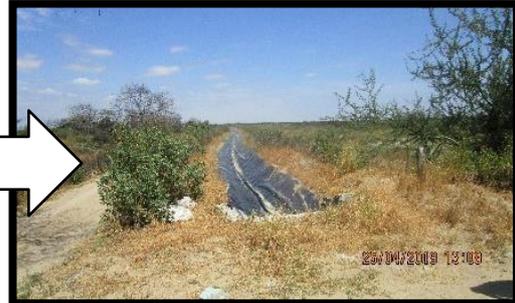
Compuerta de captación margen izquierda del canal T – 52 Luis de La Puente ubicada en las coordenadas 545628 ESTE – 9456682 NORTE, en la imagen derecha se observa el canal que irriga a DON LIMON SAC.

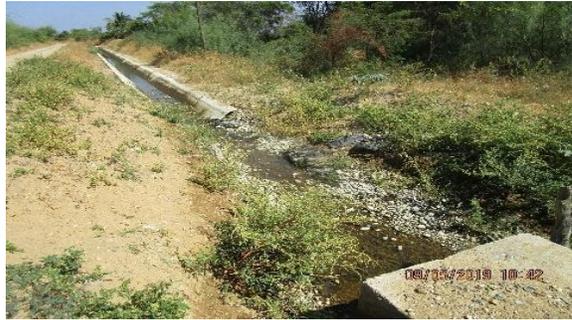
## Figura 15

*Inicio canal T 18*

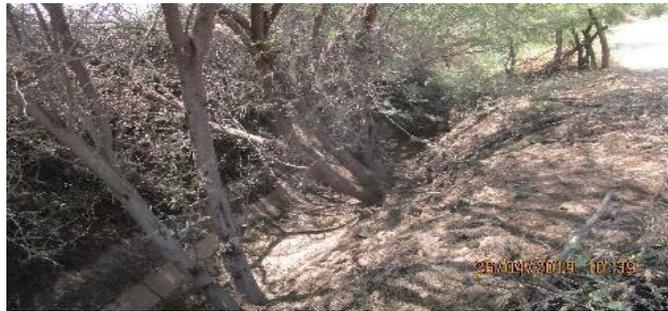
**Figura 16**

*Tramo inicial T 52 Los Quispe*

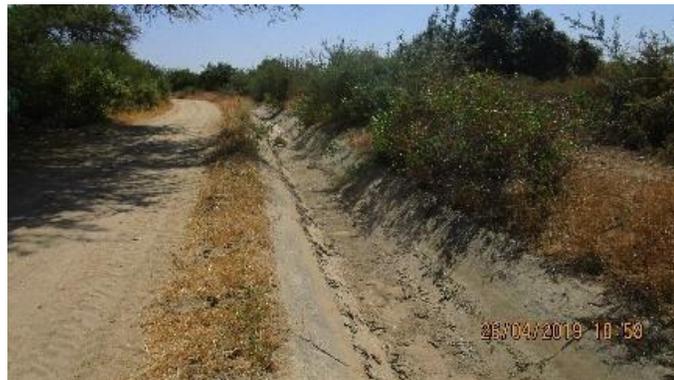
**Figura 9**

*Canal T 52 Los Quispe*

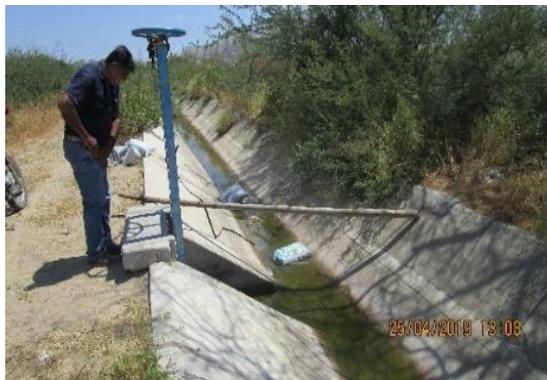
### Figura 10

*Canal Luis de la Puente y Comp. captación empresa Don Limón*

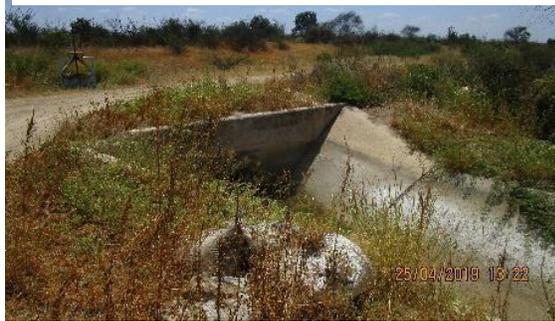
**Figura 19**

**Canal de 3er Orden Los Miranda:** Inicia en la progresiva 1 + 050 km. margen izquierda del canal de segundo orden T – 52 Luis de la Puente, con una compuerta de captación 0.85 m. de ancho y de 1.68 m. de alto, se ubica en las coordenadas 546004 ESTE 9456840 NORTE, con una longitud total de 2.74 km. de los cuales 2.25 km. están revestidos y 0.486 km. sin revestir, este canal está en buen estado de conservación con una sección de canal tipo trapezoidal con una base menor 0.50 m., base mayor 1.90 metros y una altura 0.85 m.

*Compuerta de captación Los Miranda*

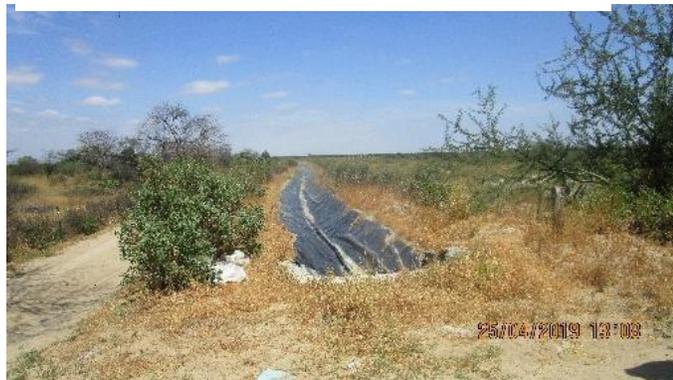
**Figura 20**

**Canal de 3er Orden Don Limón:** Inicia en la progresiva  $1 + 470$  km. a la margen izquierda del canal de segundo orden T – 52 Luis de la Puente, compuerta de captación buen estado con un ancho de 0.5 m. y una altura de 2.5 m, de longitud de 1.07 km. totalmente de geomembrana con una sección tipo trapezoidal de base menor 0.40 m., base mayor 1.72 y una altura 0.60 m.

*Canal de riego Don Limón*

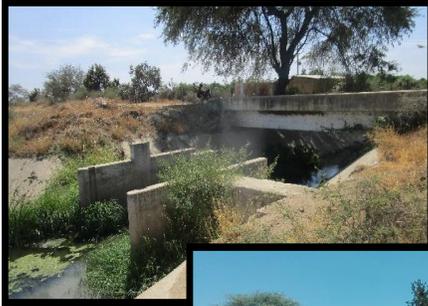
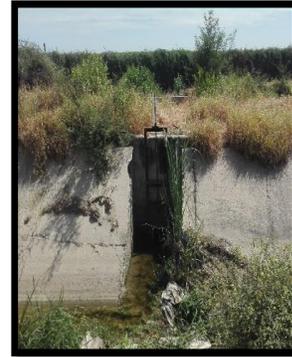
*inicio del canal T – 57 Margen izquierda del canal  
TABLAZO. Coordenada de inicio 543690 ESTE –  
9455298 NORTE.*

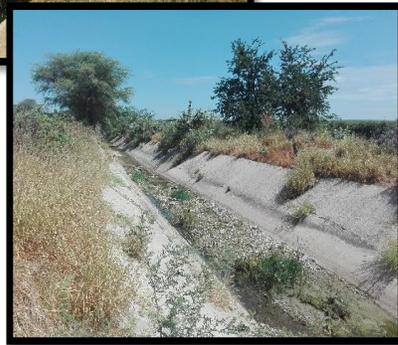
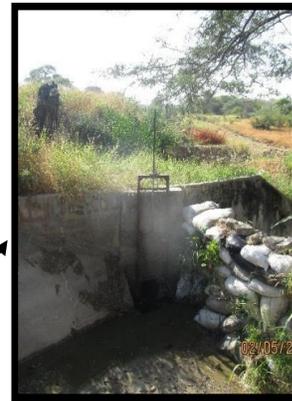
*canal EX\_G. San Pablo.  
Coordenadas 546509 ESTE –  
9454644 NORTE.*

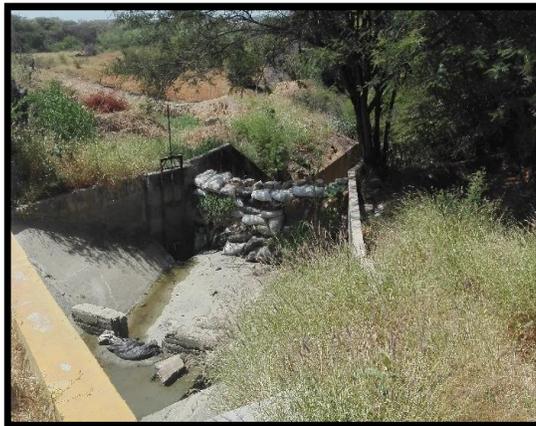
*canal EX\_G. Mercado Jardin.  
Coordenadas 546938 ESTE –  
9454445 NORTE.*

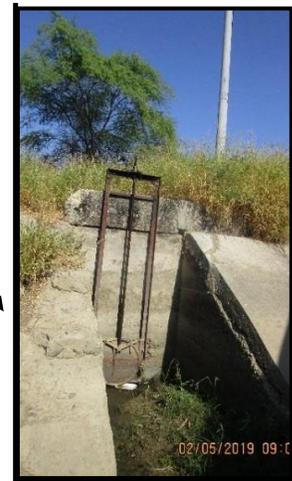
*tramo final del canal T - 57, coordenadas 546938 ESTE - 9454447  
NORTE.*
