UNIVERSIDAD PRIVADA ANTENOR ORREGO
FACULTAD DE INGENIERIA
PROGRAMA DE ESTUDIO DE INGENIERÍA CIVIL

TESIS PARA OBTENER EL TÍTULO PROFESIONAL DE INGENIERO CIVIL

**“EVALUACIÓN SUPERFICIAL DEL PAVIMENTO FLEXIBLE POR EL MÉTODO
PAVEMENT CONDITION INDEX EN LA AVENIDA GUZMAN BARRÓN, CIUDAD
DE TRUJILLO”**

FECHA DE SUSTENTACIÓN: 30 de Mayo del 2022

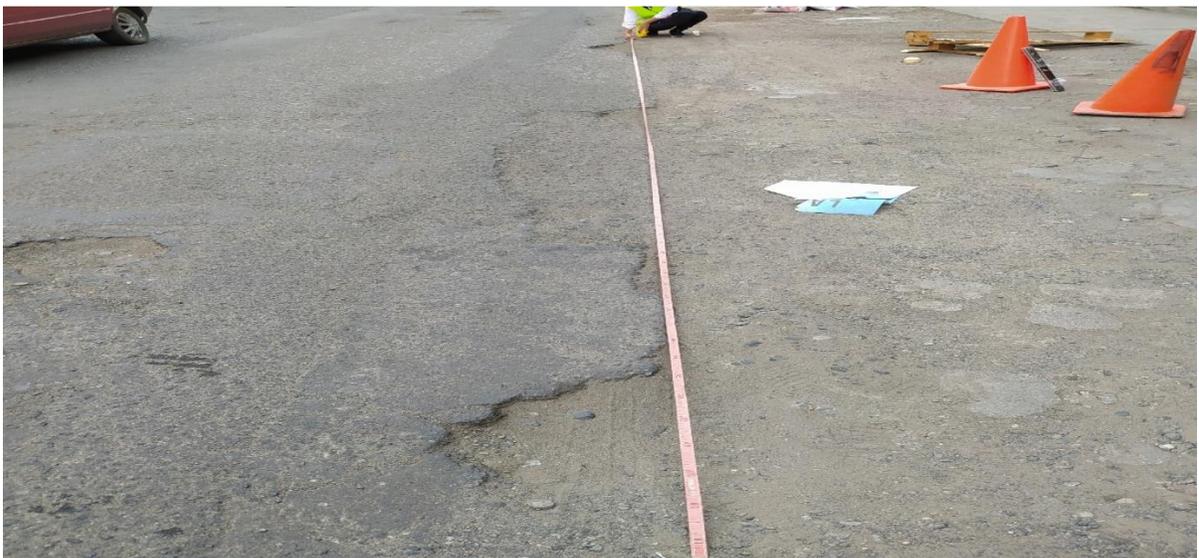
Figura 16

Evaluación de muestra 4 – Tipo de Daño Grieta de Borde

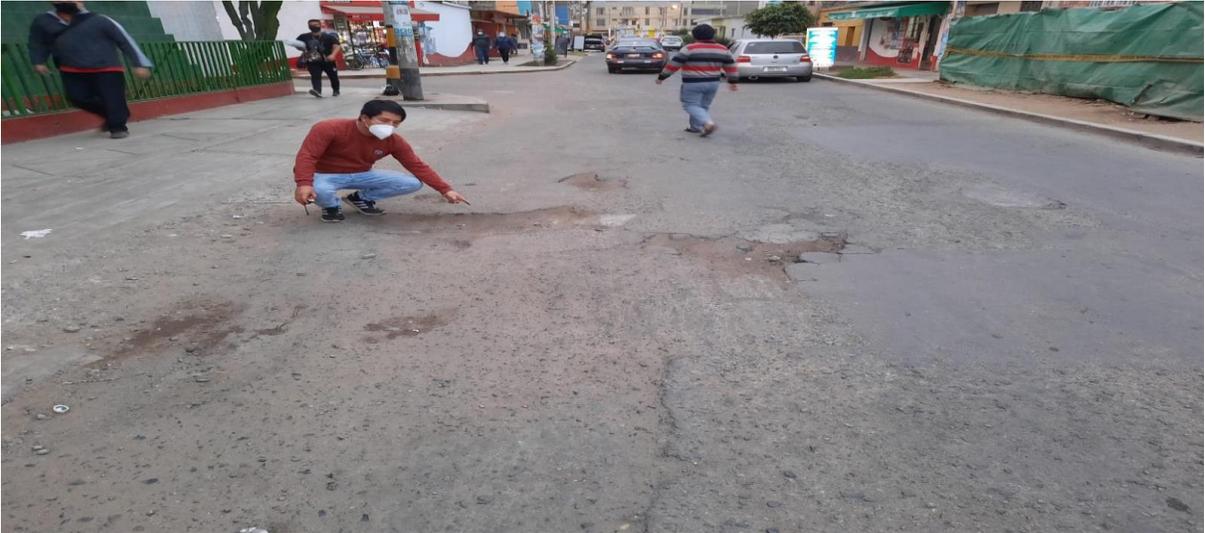
Figura 18

Evaluación de muestra 6 – Tipo de Daño

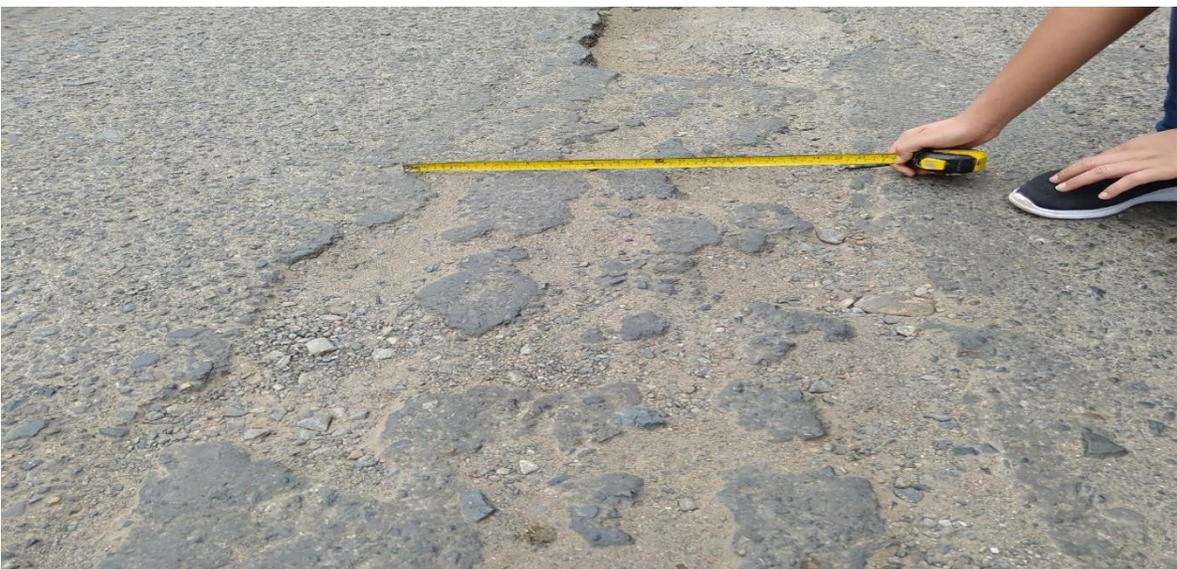
Figura 19

Tipo de daño – Agrietamiento en Bloque:

Evaluación de muestra 6 – Tipo de Daño

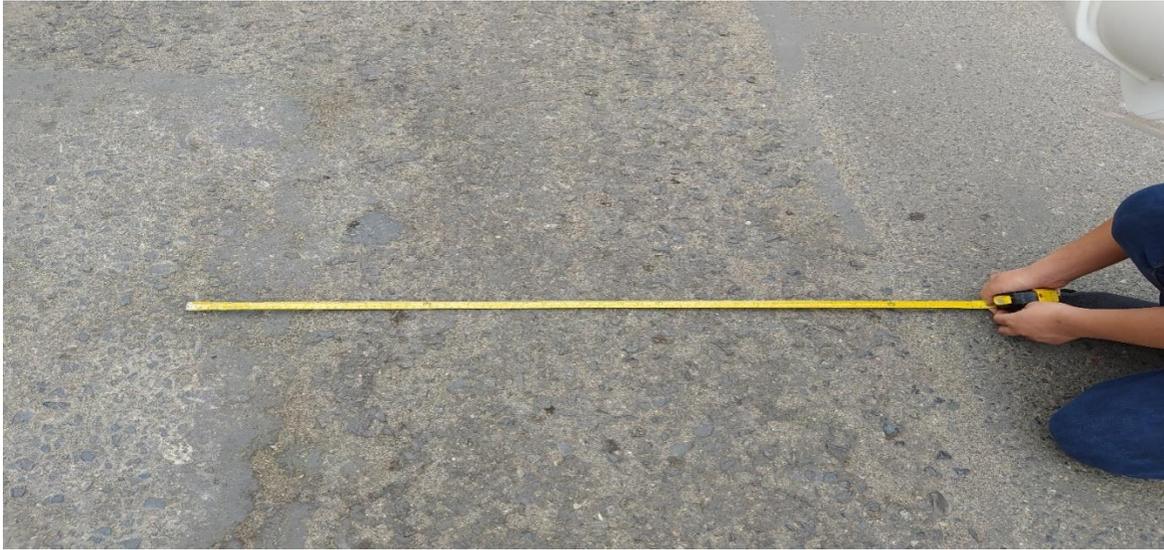
Figura 21

Evaluación de muestra 8 – Tipo de Daño Parcheo

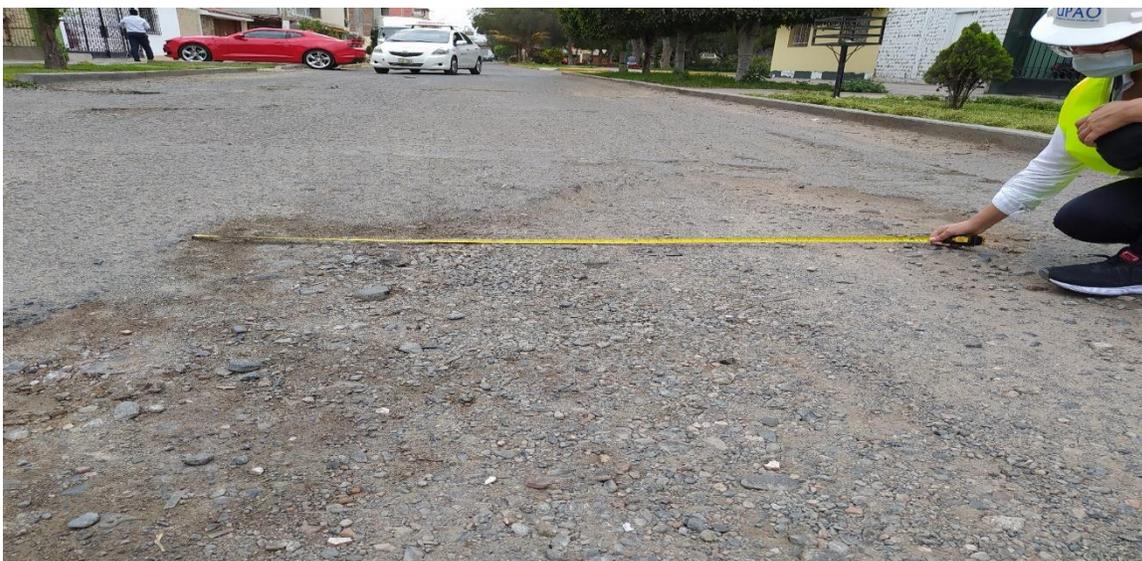
Figura 22

Evaluación de muestra 8 – Tipo de Daño Pulimento de Agregados

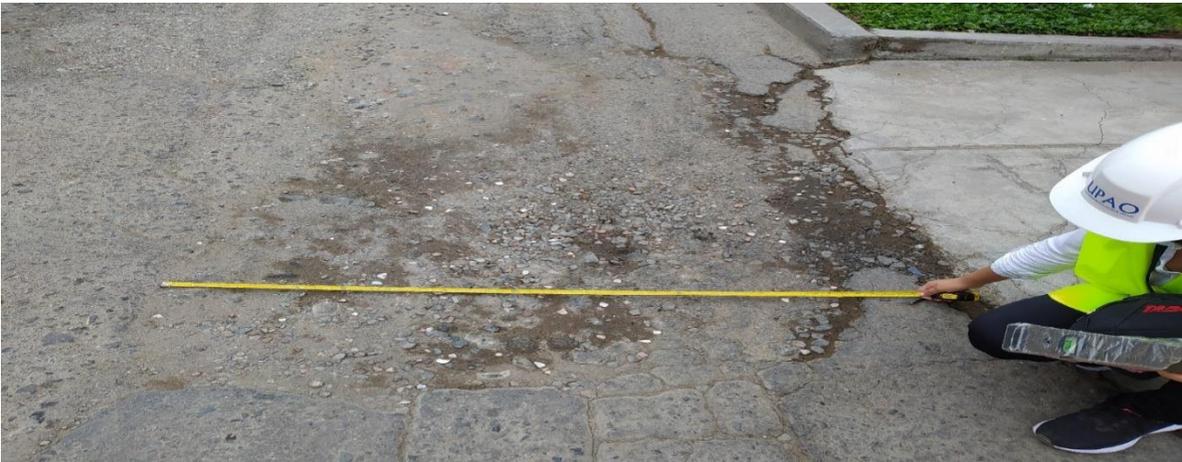
Figura 23

Evaluación de muestra 10 – Tipo de Daño Desprendimiento de agregados

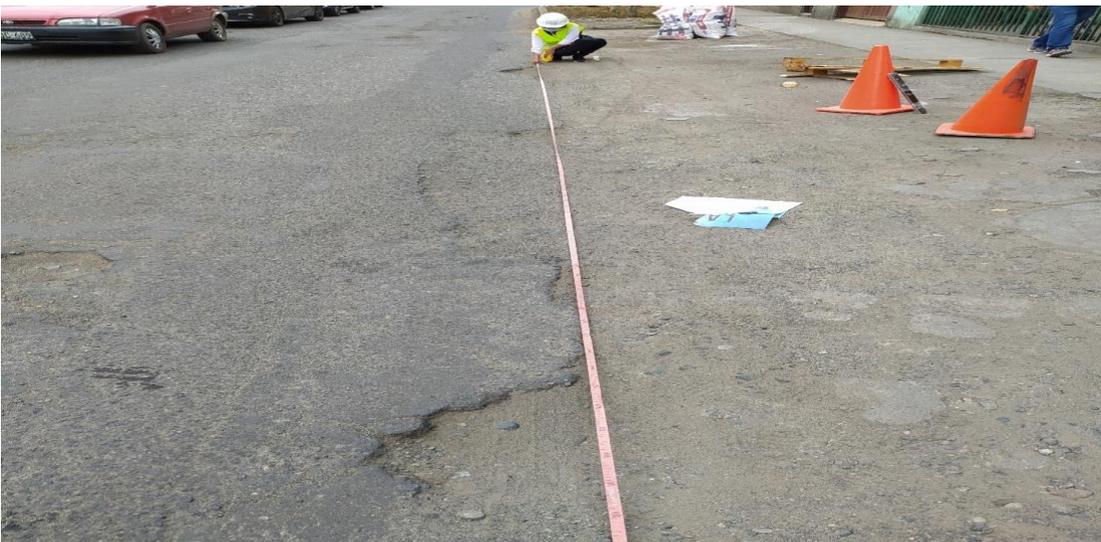
Figura 24

Evaluación de muestra 10 – Tipo de Daño Borde

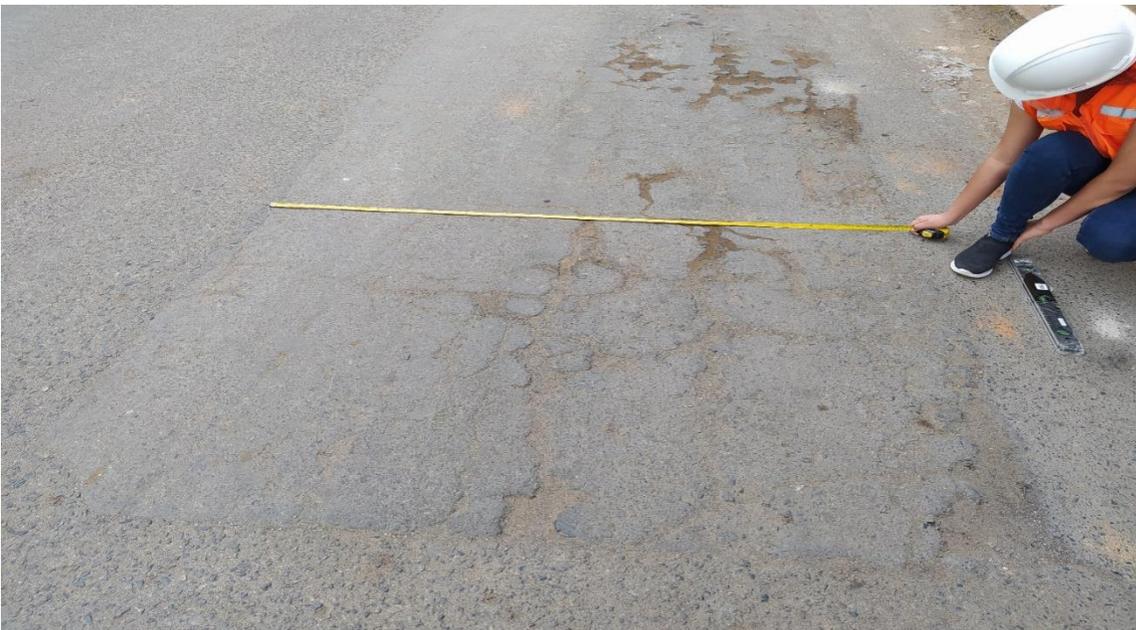
Figura 26

Evaluación de muestra 12 – Tipo de Daño Piel de cocodrilo

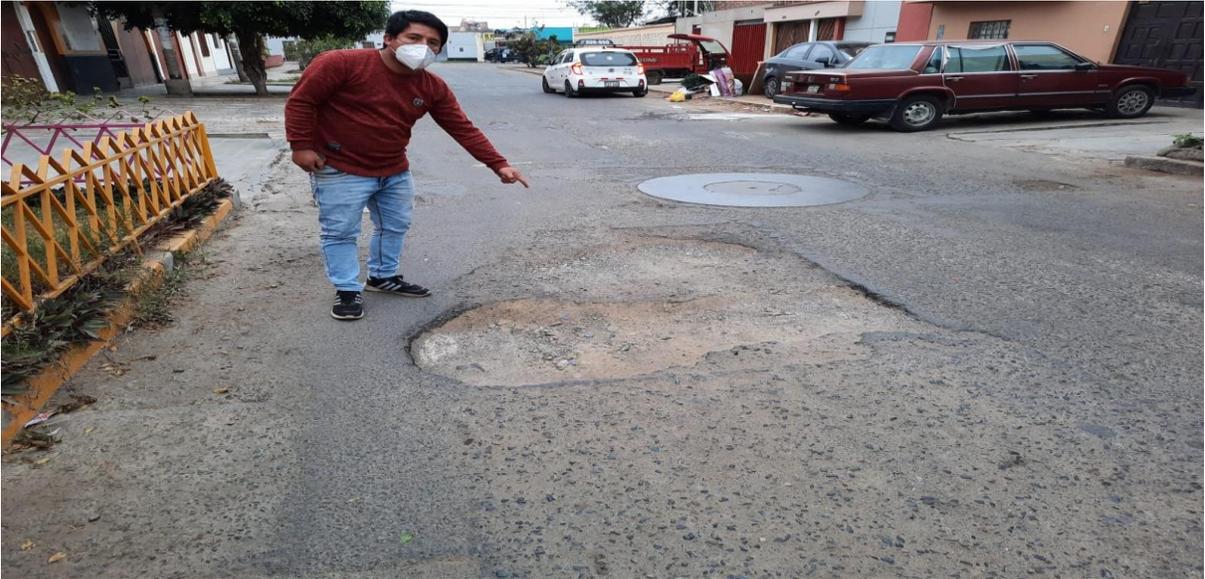
Figura 27

Evaluación de muestra 12 – Tipo de Daño Huecos o baches

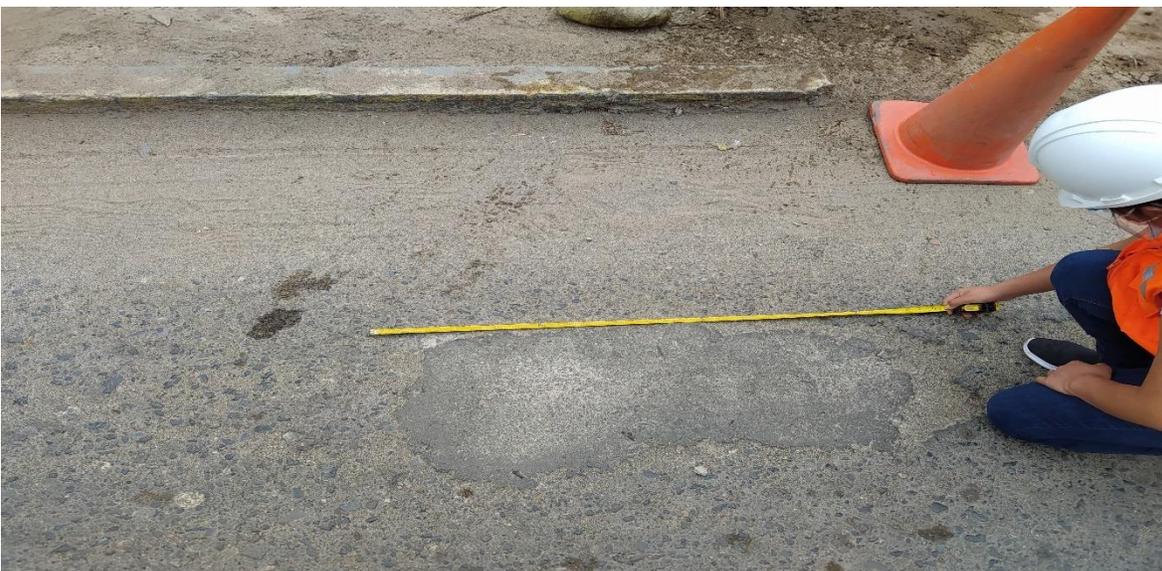
Figura 28

Evaluación de muestra 12 – Tipo de Daño Hinchamiento

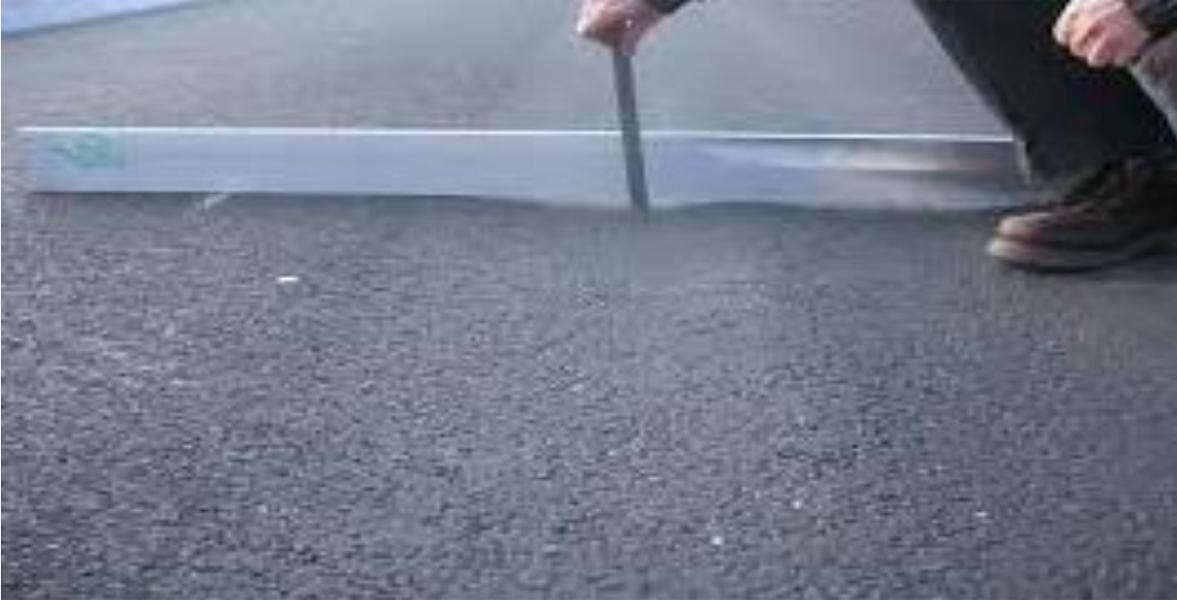
Figura 29

Evaluación de muestra 14 – Tipo de Daño Ahuellamiento

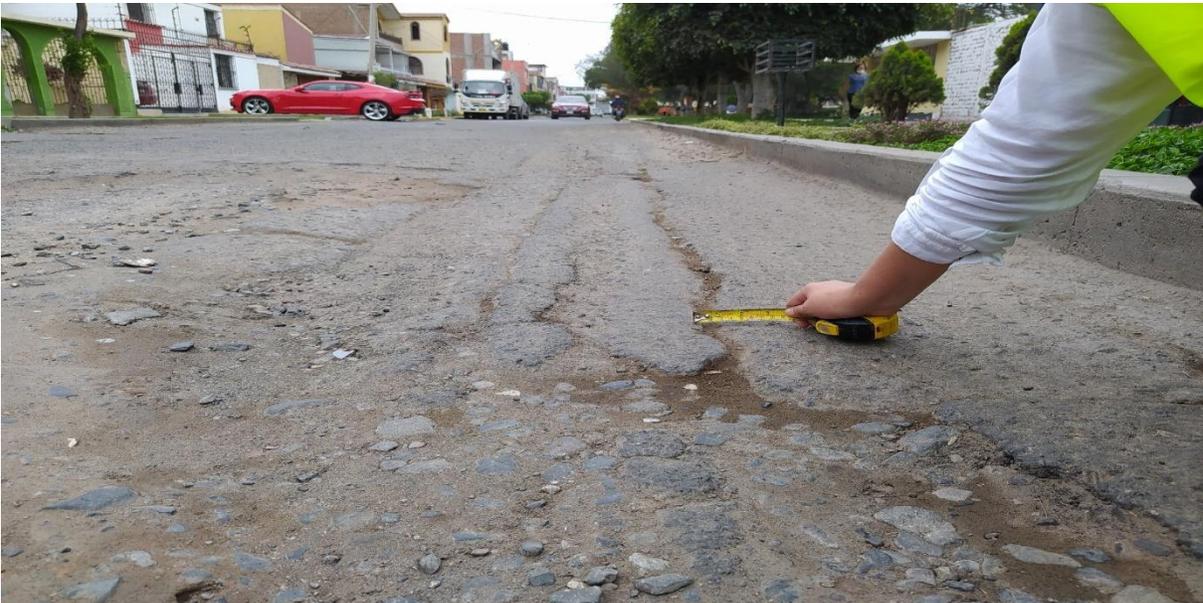
Figura 30

Evaluación de muestra 14 – Tipo de Daño Grietas longitudinales y transversales

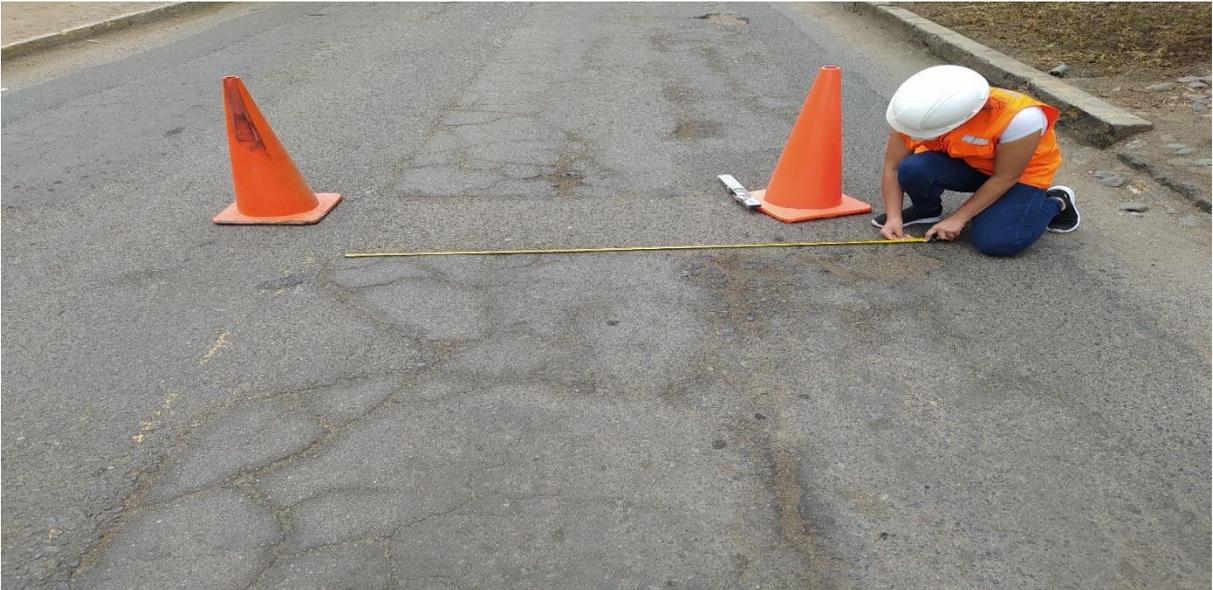
Figura 33

Evaluación de muestra 16 – Tipo de Daño Piel de Cocodrilo

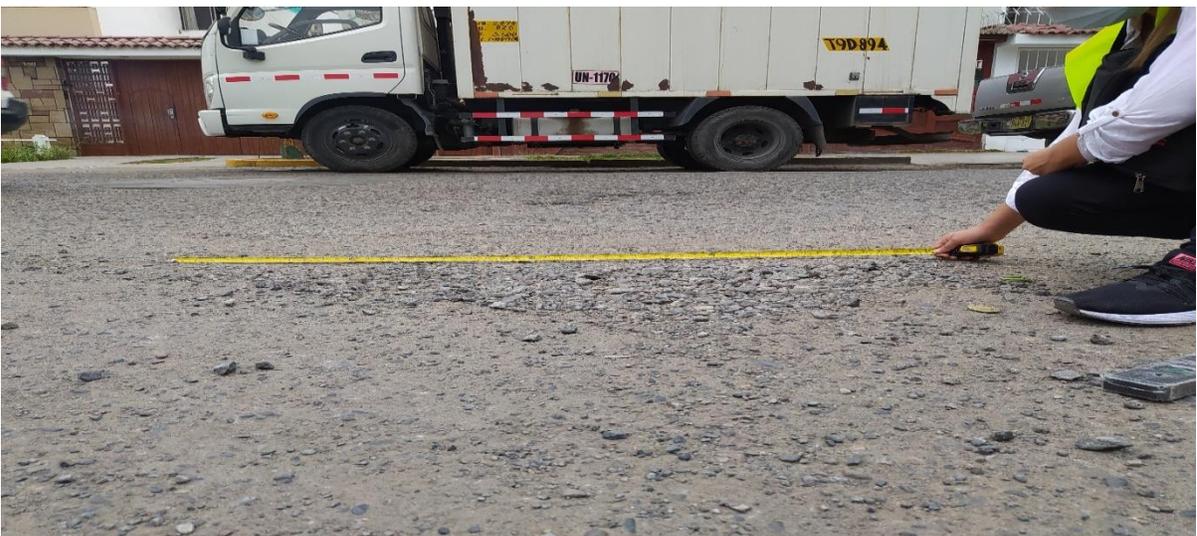
Figura 34

Evaluación de muestra 16 – Tipo de Daño Desprendimiento de Agregados

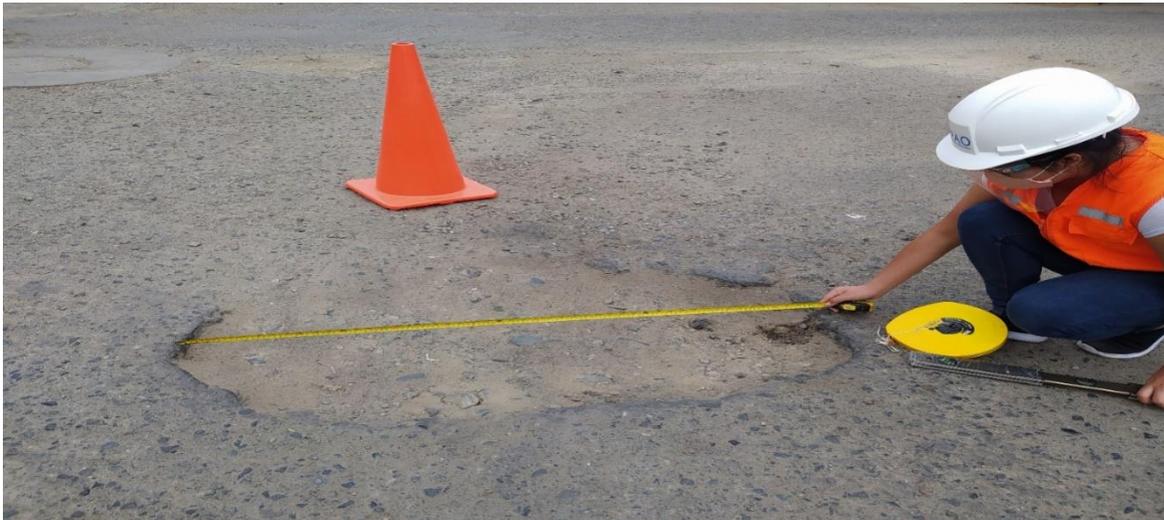
Figura 35

Evaluación de muestra 18 – Tipo de Daño Huecos o baches

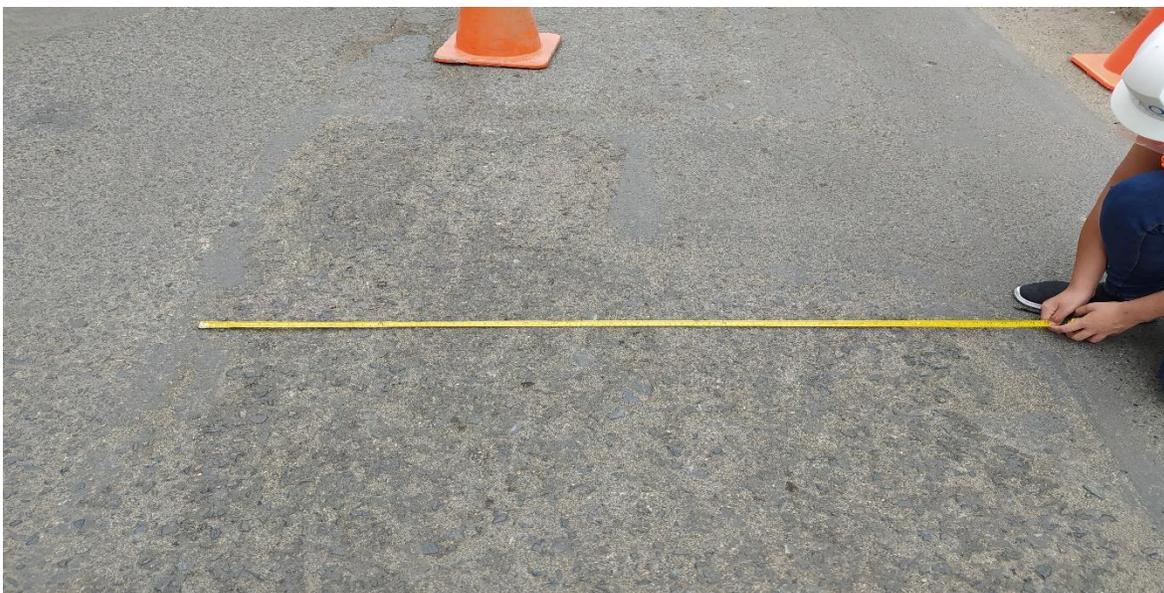
Figura 36

Evaluación de muestra 18 – Tipo de Daño Parcheo

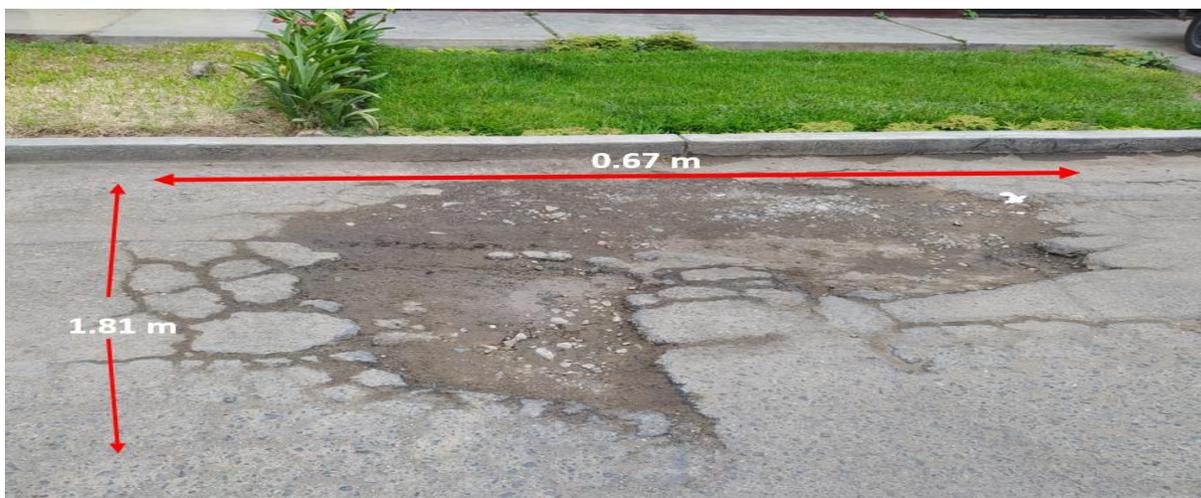
Figura 38

Evaluación de muestra 20 – Tipo de Daño Agrietamiento en bloque

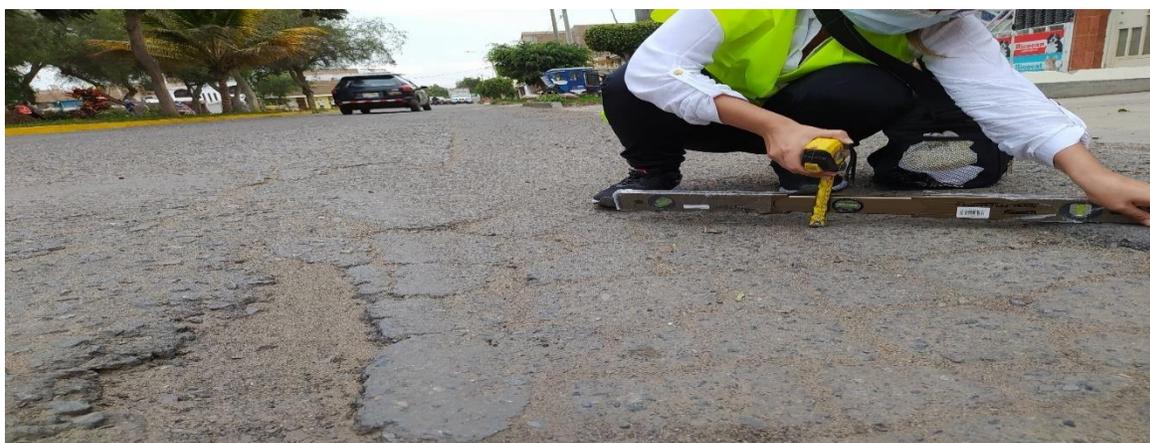
Figura 39

Evaluación de muestra 20 – Tipo de Daño Hinchamiento

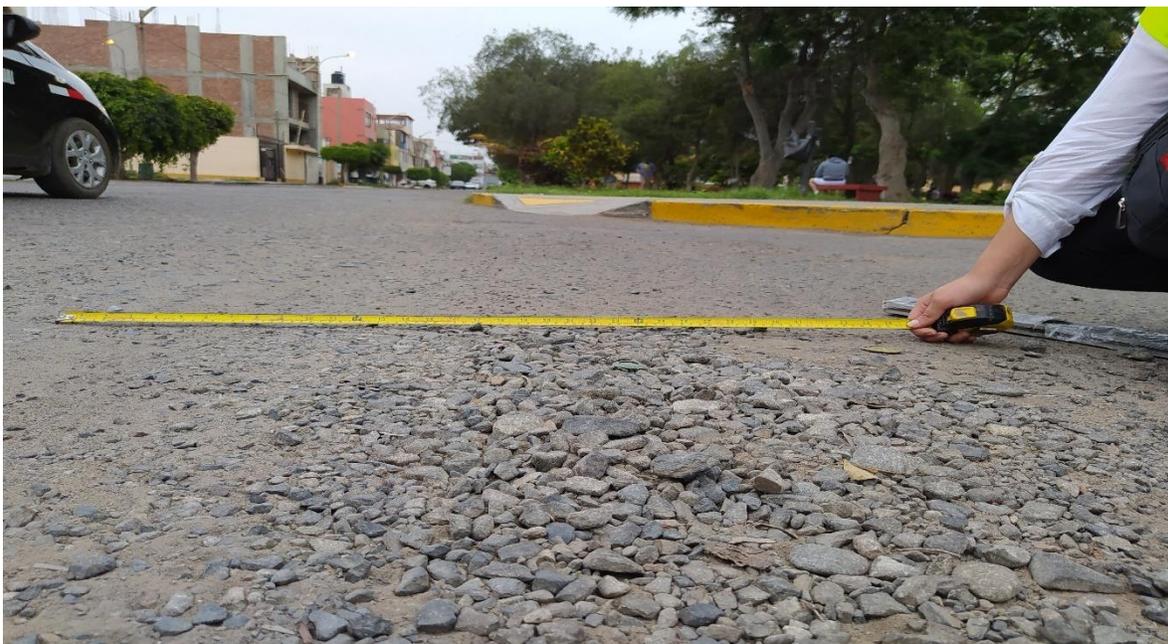
Figura 40

Evaluación de muestra 20 – Tipo de Daño Desprendimiento de agregados

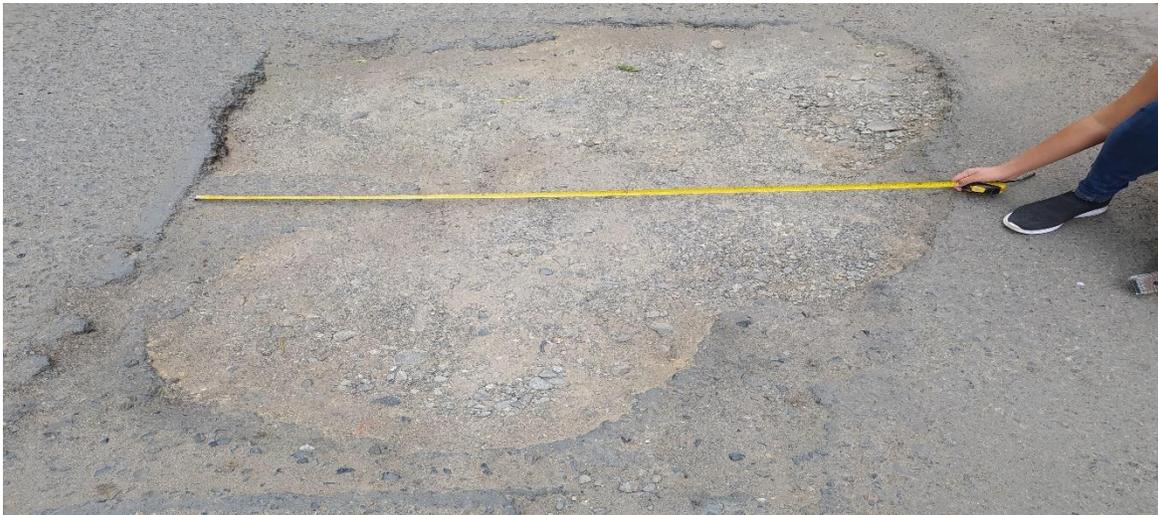
Figura 41

Evaluación de muestra 22 – Tipo de Daño Huecos o baches

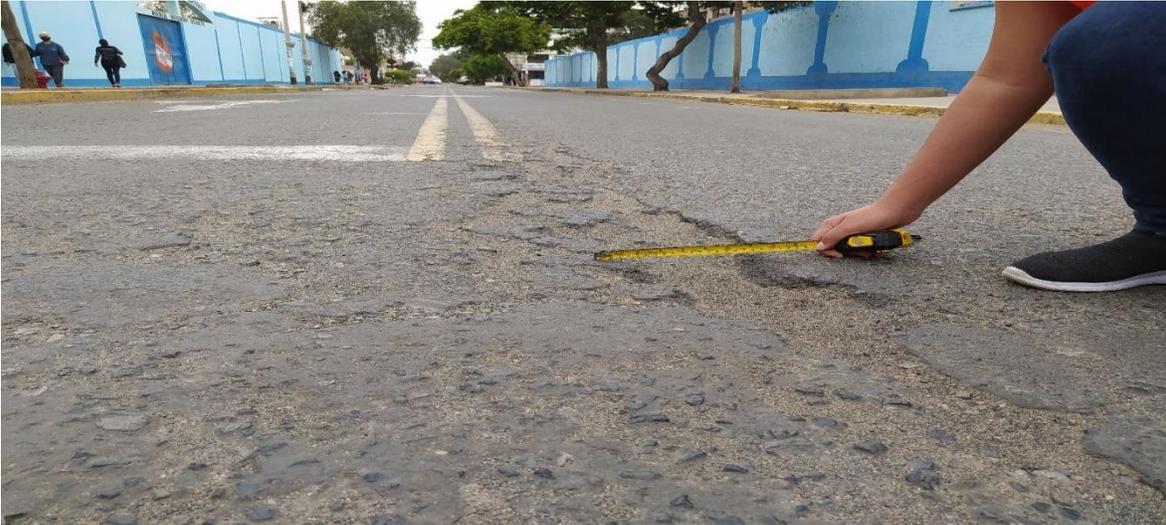
Figura 42

Grietas Longitudinales:

Evaluación de muestra 22 – Tipo de Daño

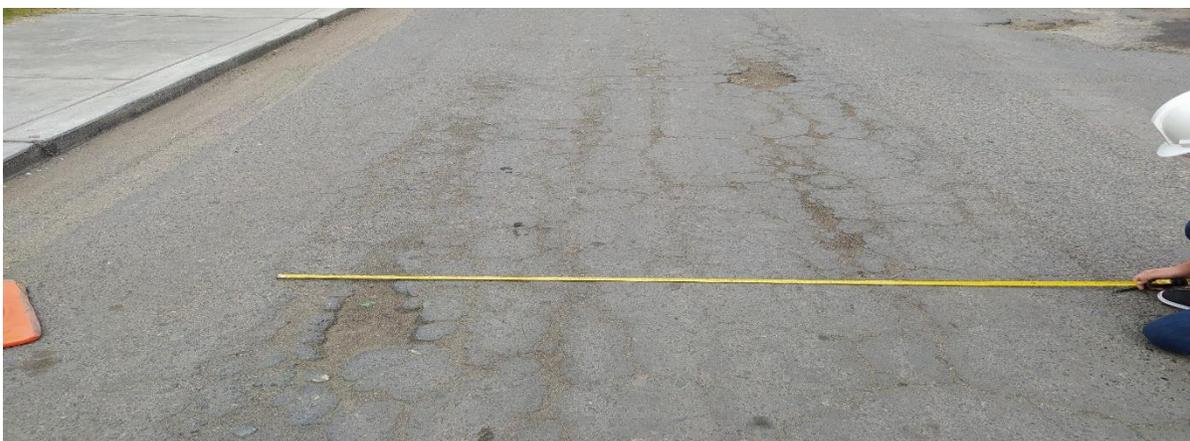
Figura 44

Evaluación de muestra 24 – Tipo de Daño Piel de cocodrilo

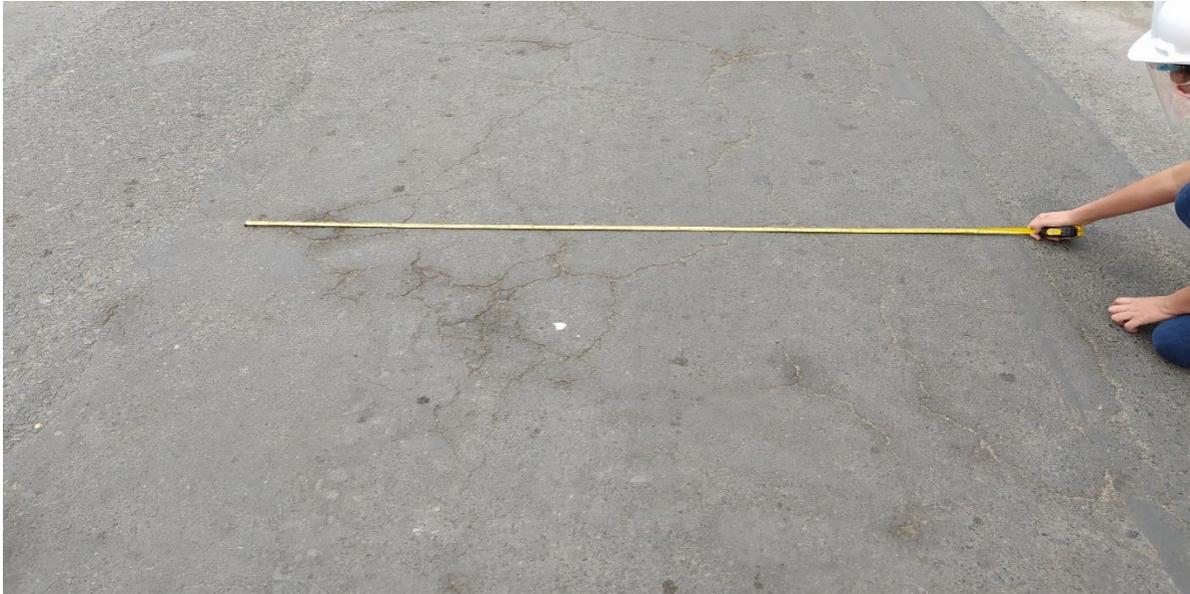
Figura 45

Evaluación de muestra 26 – Tipo de Daño Piel de cocodrilo

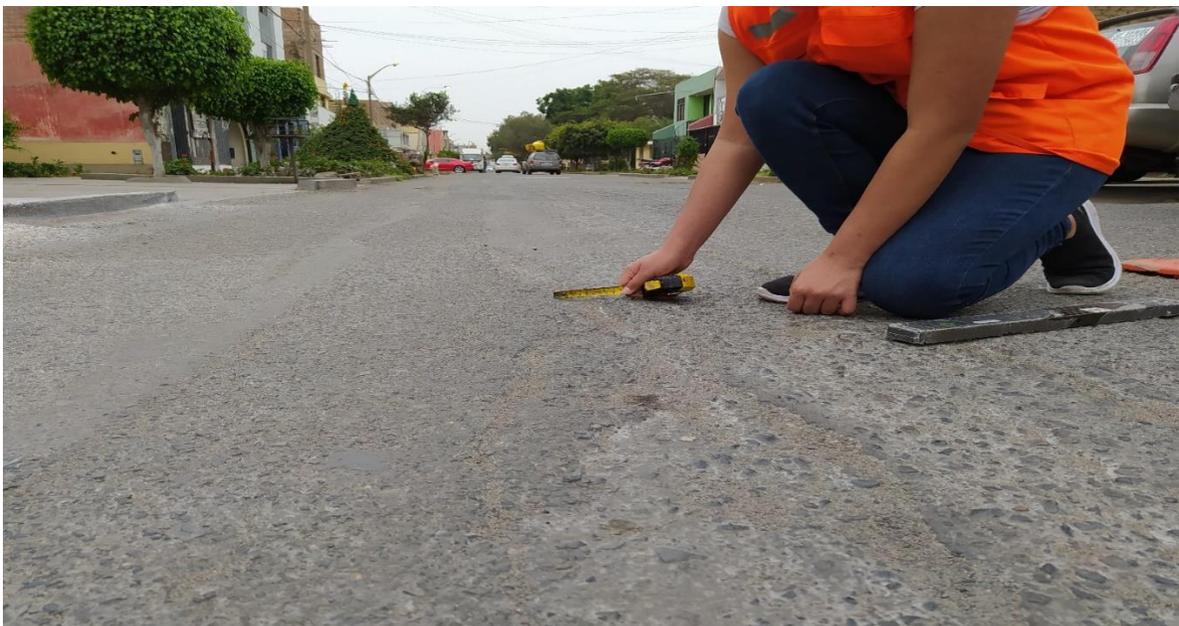
Figura 46

Evaluación de muestra 26 – Tipo de Daño Grietas longitudinales

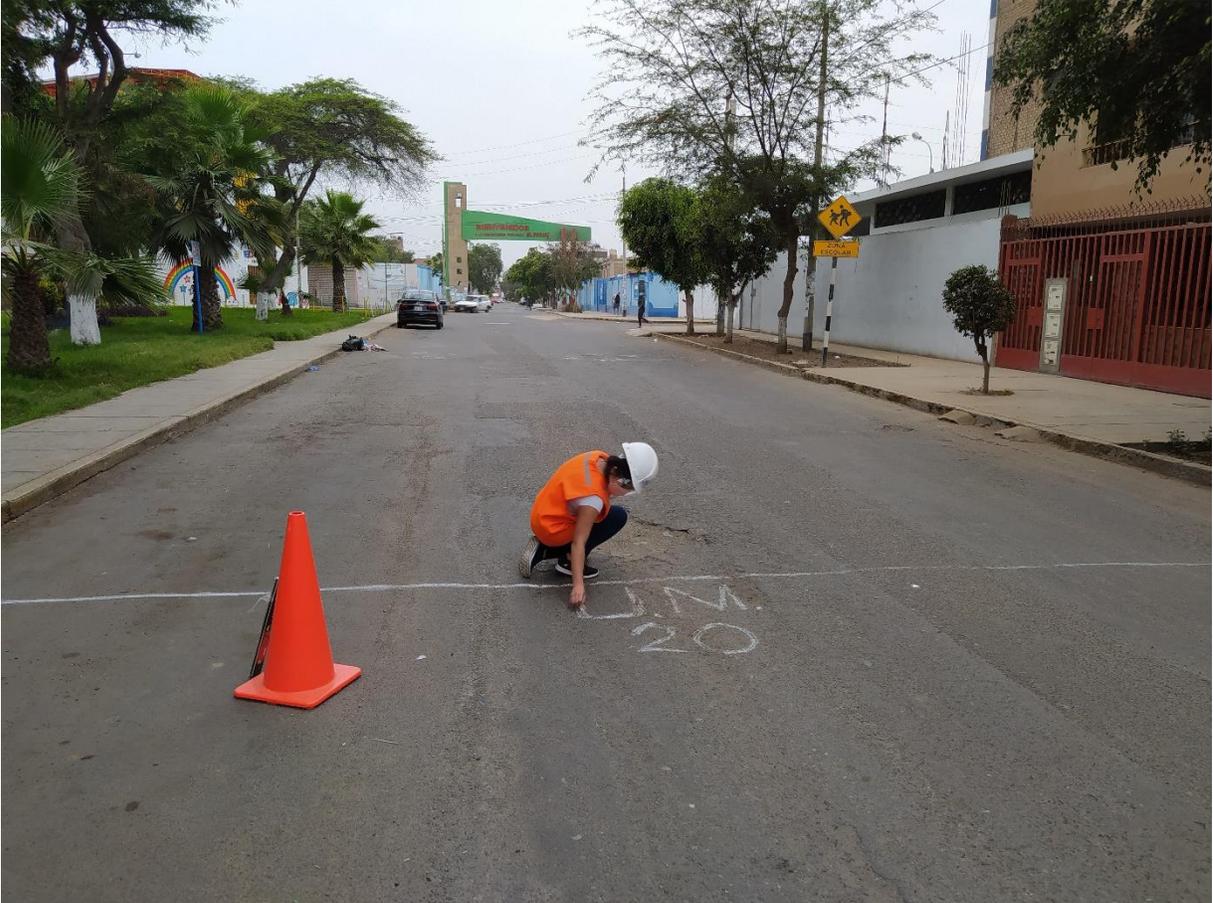
Fotografía 3

Marcación de seccionamiento de la unidad de nuestro 20 en el tramo de estudio
