Evaluación de la condición actual del pavimento flexible en la Av. Perú distrito 26
de Octubre – Piura

Línea de Investigación: Ingeniería de Transportes

In the analysis of the PCI methodology for the road under study, a PCI of 44.49 with a regular condition grade was obtained; This road has a single section with two sections of which: section 1 obtained a PCI of 33.78 with a bad condition grade and in section 2 a PCI 55.20 was obtained with a regular condition grade.

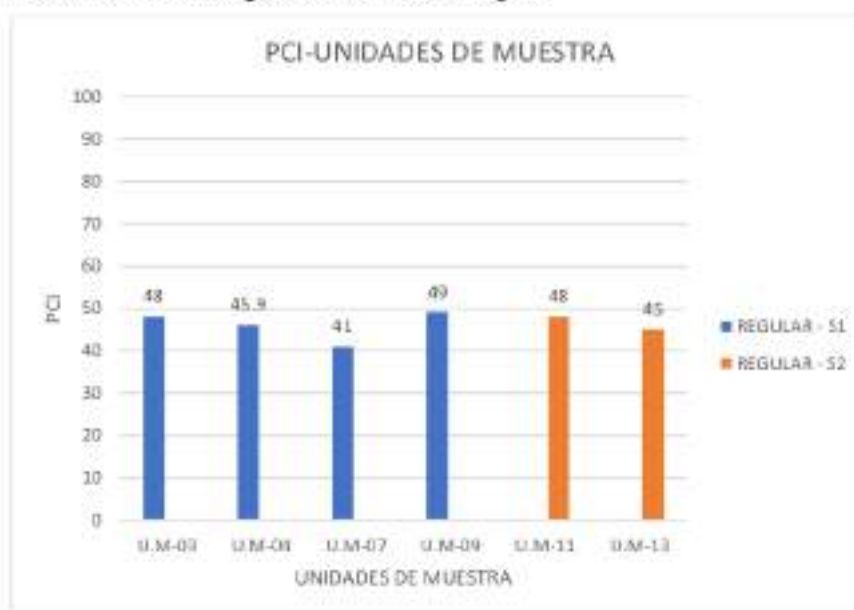
Figura 18.
PCI de las U.M con grado de condición regular

De los datos procesados también podemos analizar el PCI de las unidades de muestra que tienen diferentes grados de condición, como se visualiza en la Figura 18 las unidades de muestra U.M 03,04,07,09,11 y 13 presentan un grado de condición regular con PCI 48,45.9,41,49,48 y 45 respectivamente.

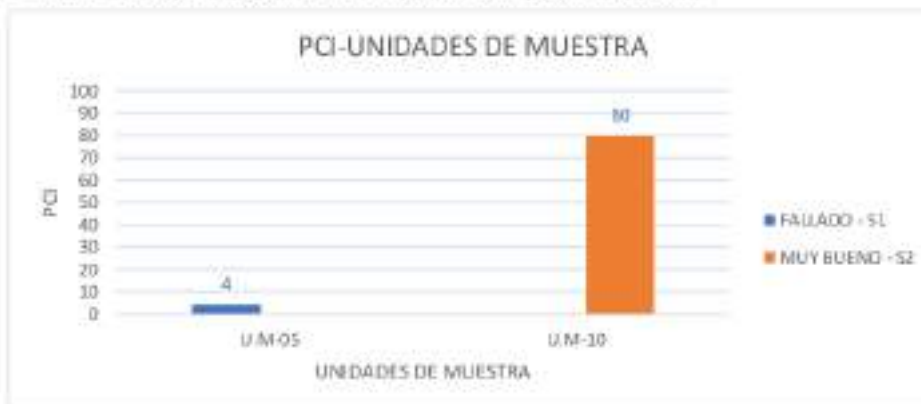
Figura 20.
PCI de las U.M con grado de condición en rangos extremos

De los grados de condición del pavimento se puede observar los extremos en las mejores condiciones a las peores, como se detalla en la Figura 20 donde el PCI 4 y 80 perteneciente a las U.M 05 y 10 respectivamente son los extremos de condiciones encontrados en las unidades de muestra de la vía en estudio; cabe señalar que pertenecen a muestras de cada una de las secciones.

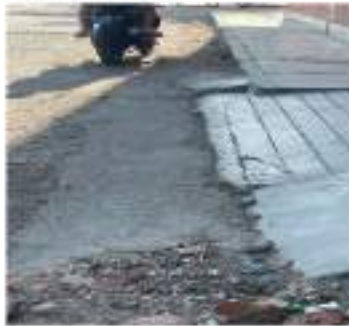
Figura 2.5
Parches UM 2

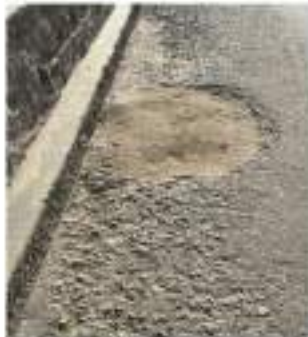
Figura 2.7
Huecos – UM3

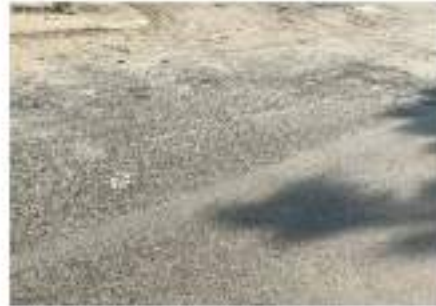
Figura 2.4
Huecos – UM 2

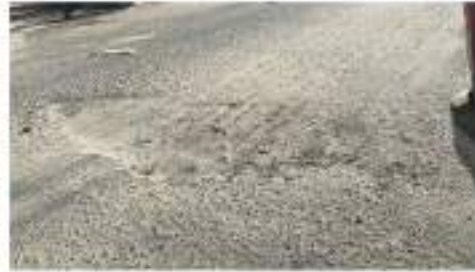
Figura 2.10
Huecos – UM4

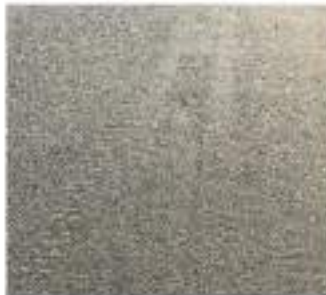
Figura 2.17
Ahuellamiento – UM8

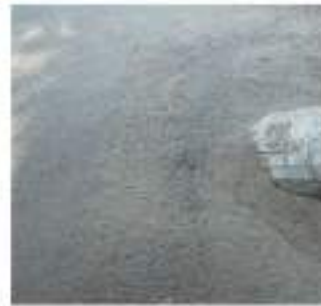
Figura 2.22
Parches – UM10

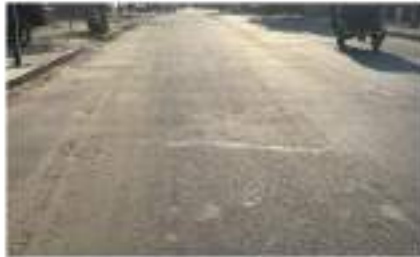
Figura 2.25
Parches – UM12

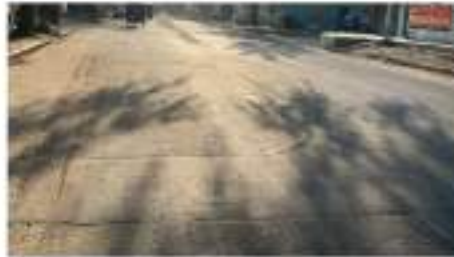
Figura 2.26
Parches– UM13

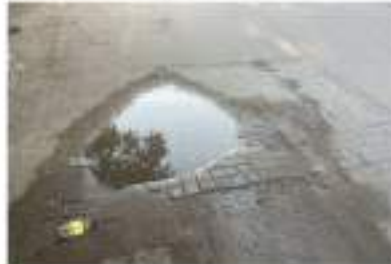
Figura 2.28
Huecos – UM14
