**ESCUELA PROFESIONAL DE INGENIERIA CIVIL**

**“ANÁLISIS DEL ESTADO DE CONSERVACIÓN DEL PAVIMENTO FLEXIBLE  
EN LA AV. ANTENOR ORREGO, TRAMO ENTRE AV. JESUS DE NAZARETH Y  
AV. AMÉRICA OESTE, MEDIANTE EL MÉTODO DEL ÍNDICE DE CONDICIÓN  
DEL PAVIMENTO, TRUJILLO, LA LIBERTAD 2020”**

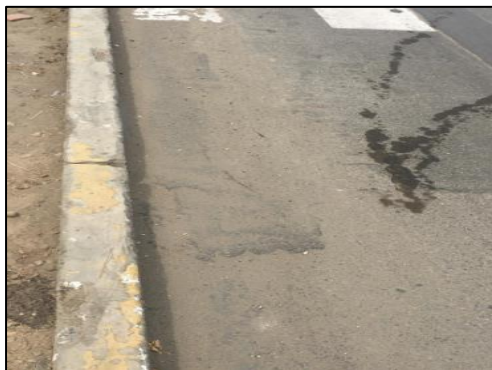
Fig. 32. Falla de tipo corrugación de severidad baja.

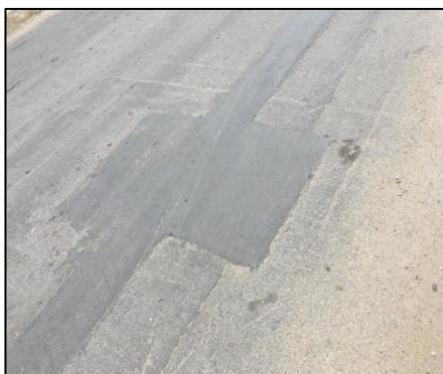
Fig. 35. Falla de tipo huecos de severidad media.

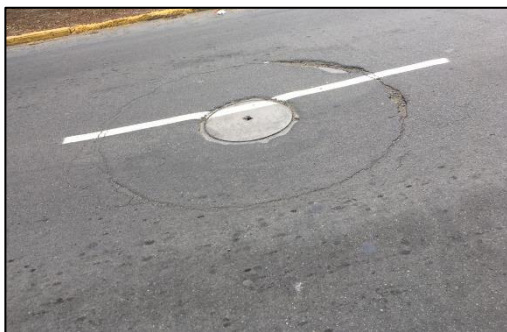
Figura 74. Falla de tipo grieta de borde de severidad media.

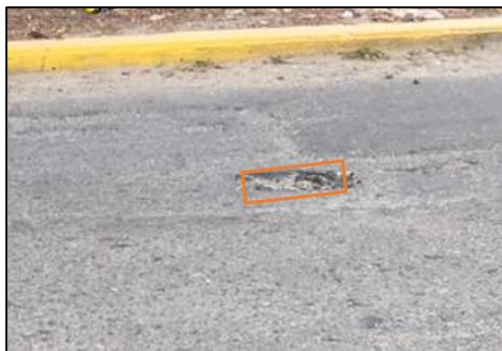
Figura 76. Falla de tipo huecos de severidad baja.

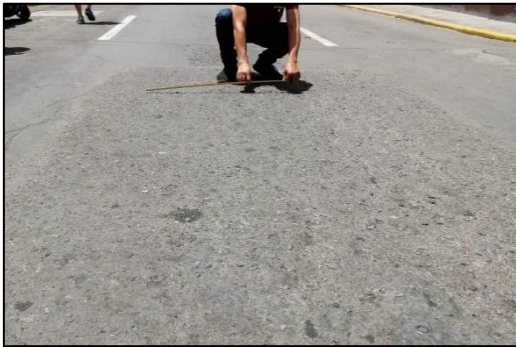
Figura 102. Falla de tipo desprendimiento de agregados de severidad media.
