UNIVERSIDAD PRIVADA ANTENOR ORREGO

TESIS PARA OPTAR EL TÍTULO PROFESIONAL DE INGENIERO CIVIL
EVALUACIÓN DEL ÍNDICE DE SERVICIABILIDAD DEL PAVIMENTO
FLEXIBLE EN LA AVENIDA JOSE MARIA EGUREN LOCALIZADA ENTRE LA
AVENIDA ESPAÑA Y CARRETERA LAREDO

TRUJILLO – PERÚ

2021

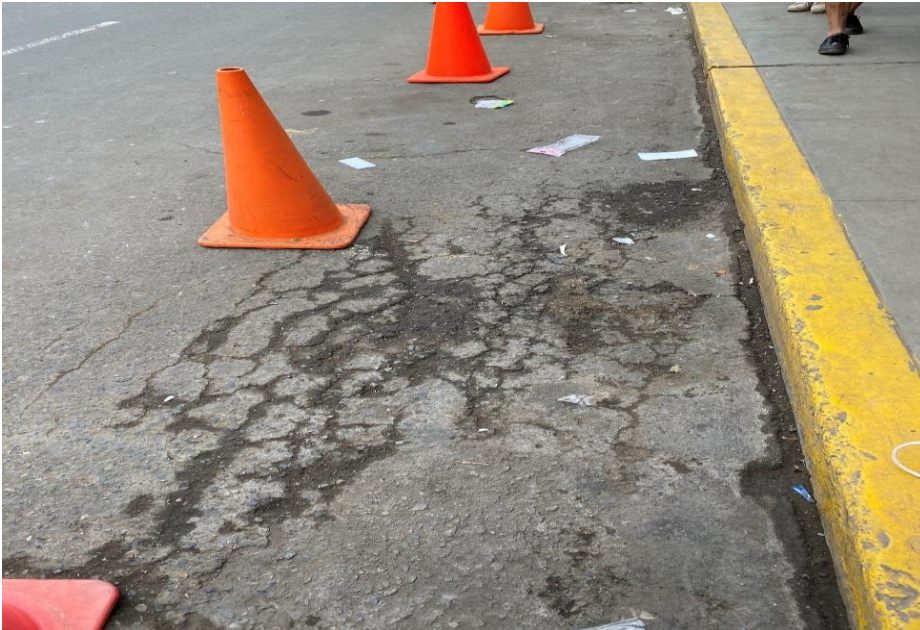
Figura 9

Tipo de daño Piel de cocodrilo – Tramo 1

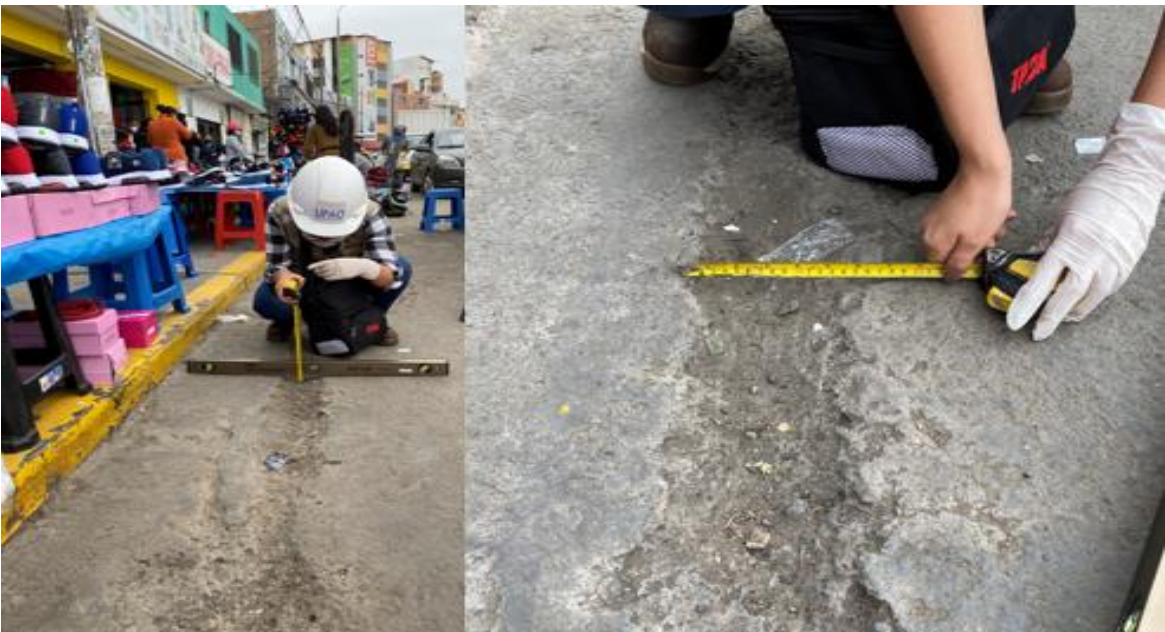
Figura 10

- Huevo, con un área afectada de 0.48 m² y un nivel de severidad alto.

Inspección de falla tipo Huevo 1 – Tramo 1

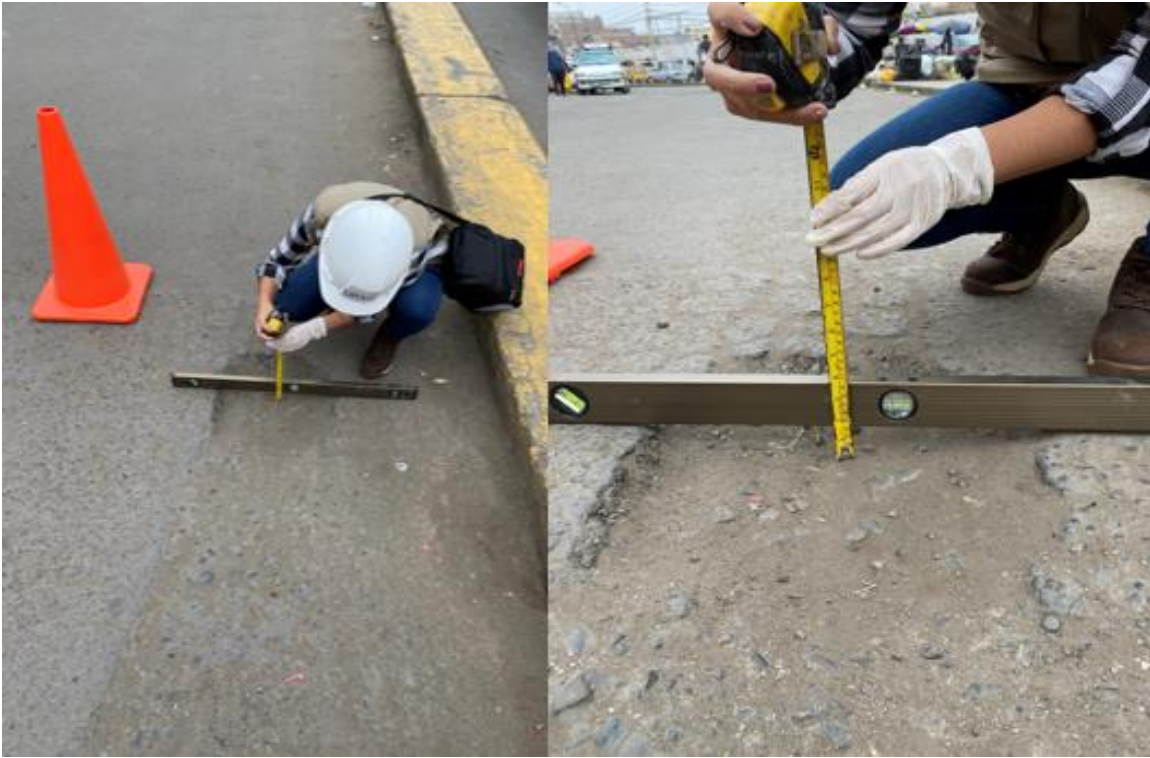
Figura 12

Inspección de falla tipo Huevo 3 – Tramo 1

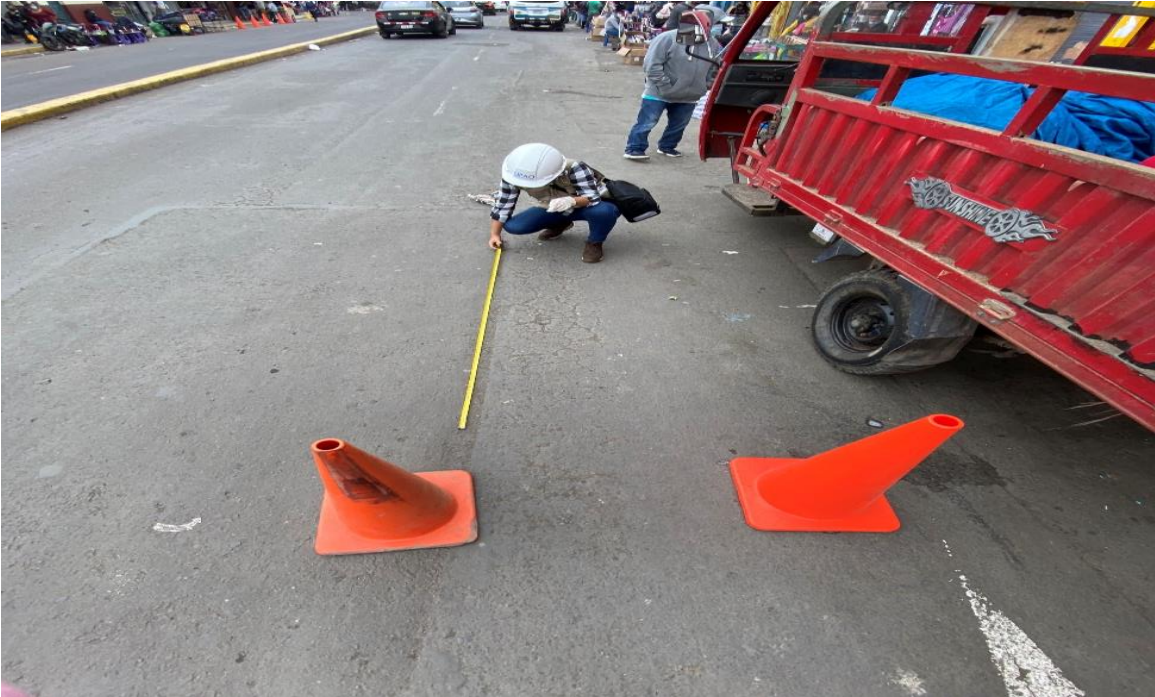
Figura 14

Tipo de daño Piel de cocodrilo – Tramo 1

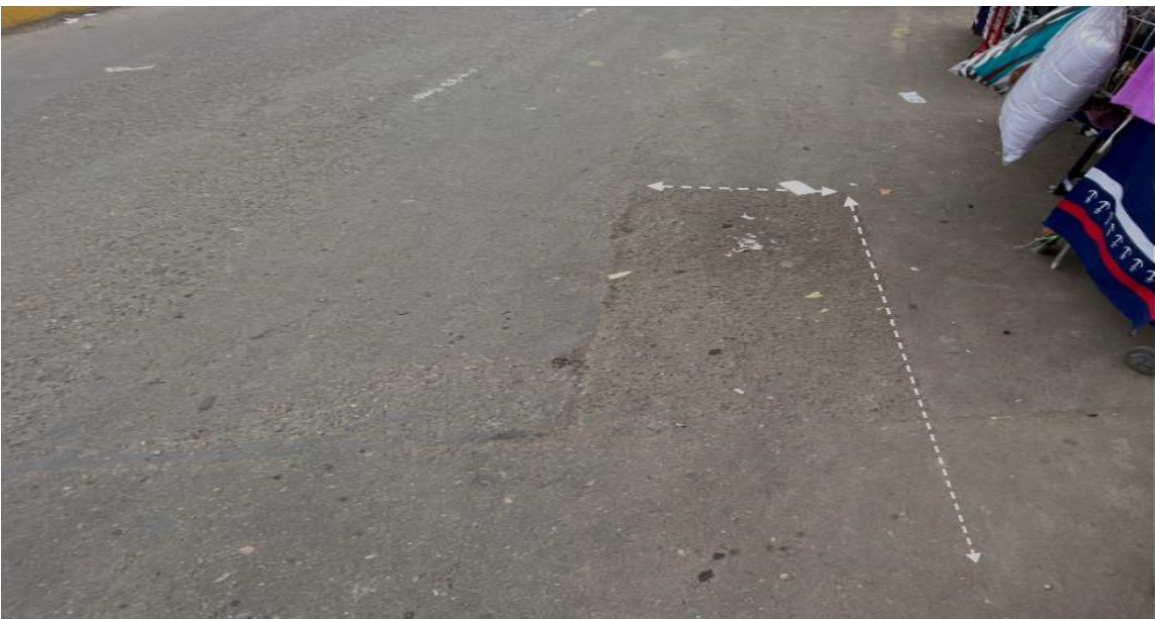
Figura 15

- Parcheo, con un área afectada de 1.09 m² y un nivel de severidad medio.

Tipo de daño Parcheo – Tramo 1

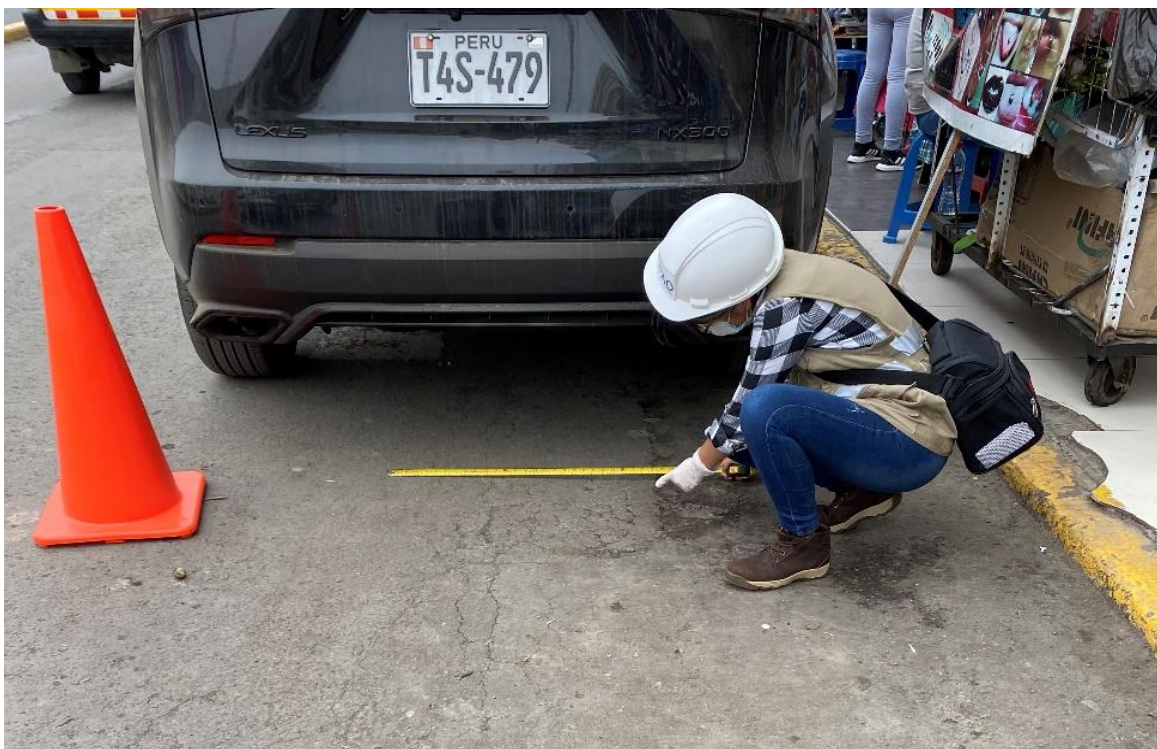
Figura 17

Tipo de daño Piel de Cocodrilo – Tramo 1

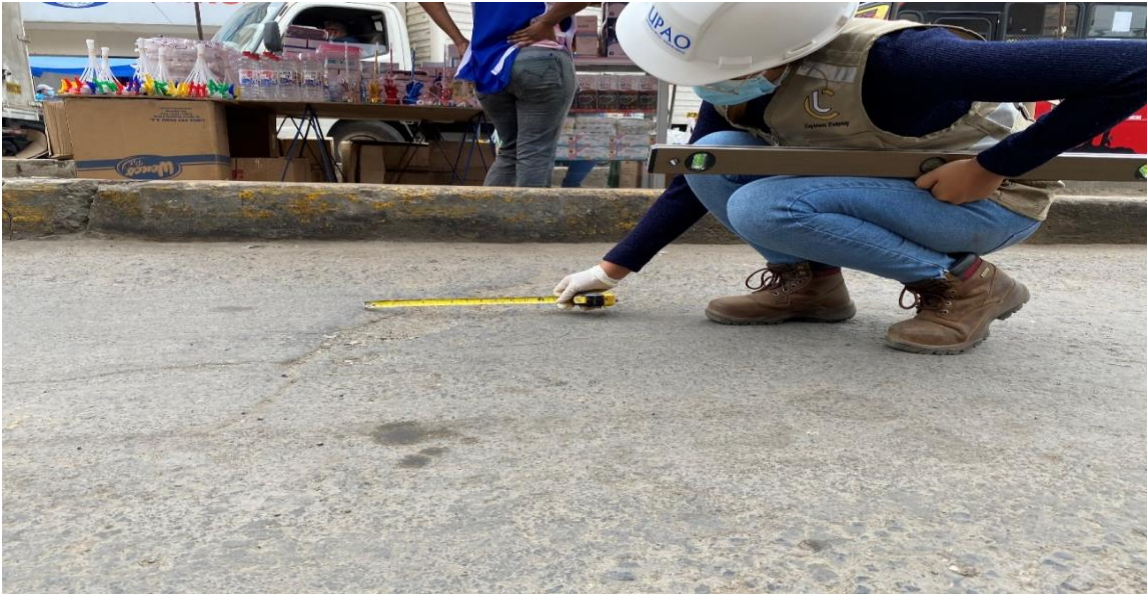
Figura 18

Tipo de daño Piel de Cocodrilo – Tramo 1

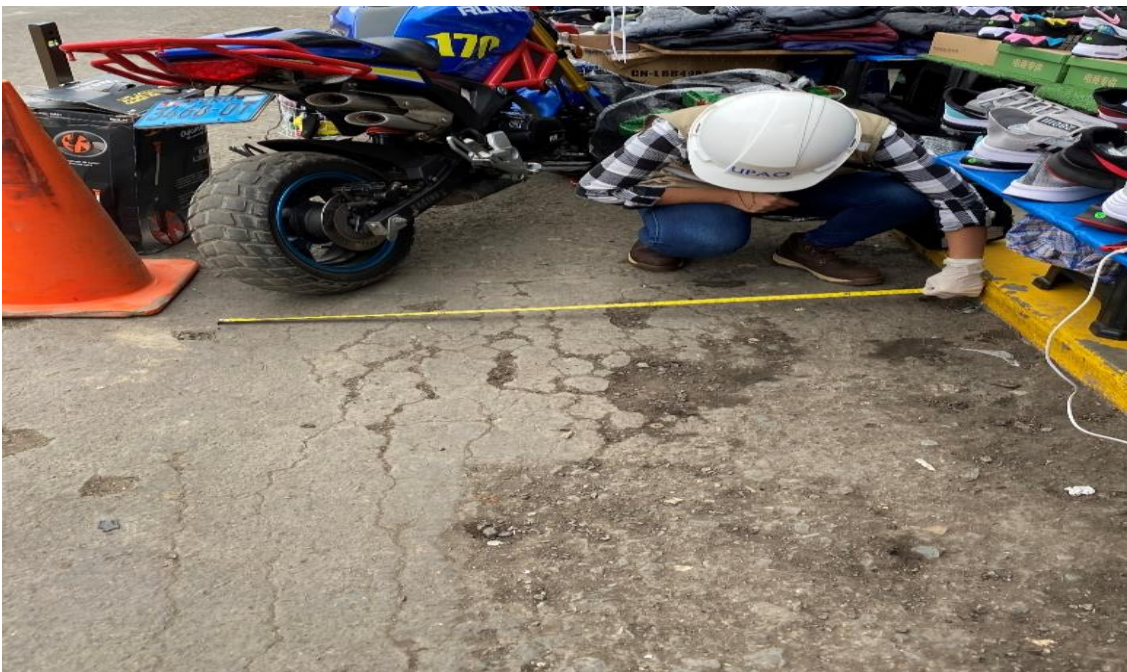
Figura 19

- Piel de cocodrilo, con un área afectada de 6.46 m^2 y un nivel de severidad alto.

Tipo de daño Piel de Cocodrilo – Tramo 1

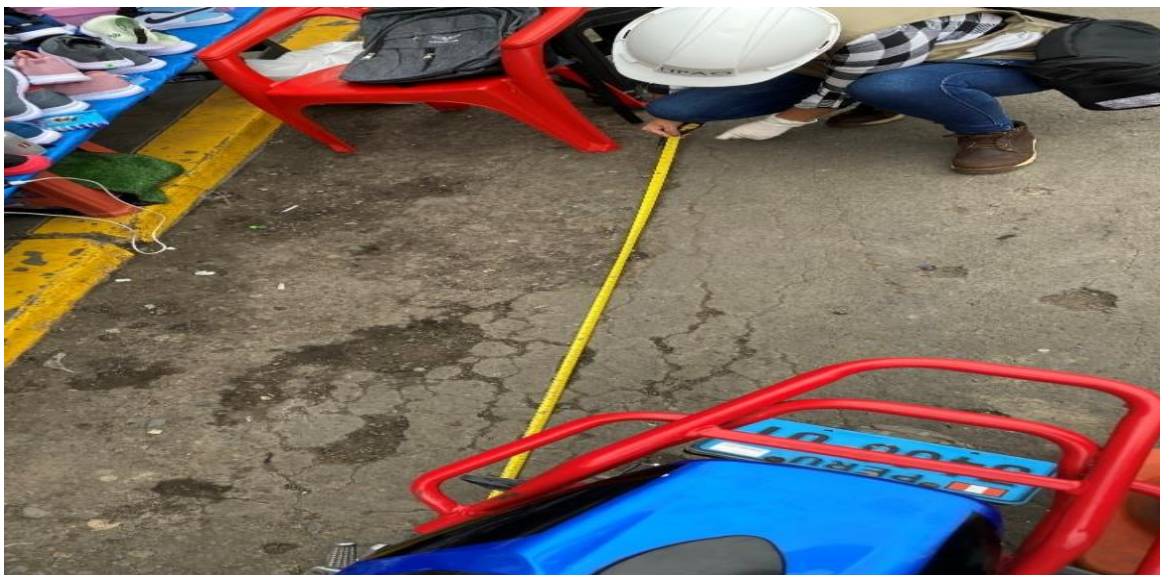
Figura 20

- Parcheo 1, con un área afectada de 22.05 m² y un nivel de severidad alto.

Tipo de daño Parcheo 1 – Tramo 1

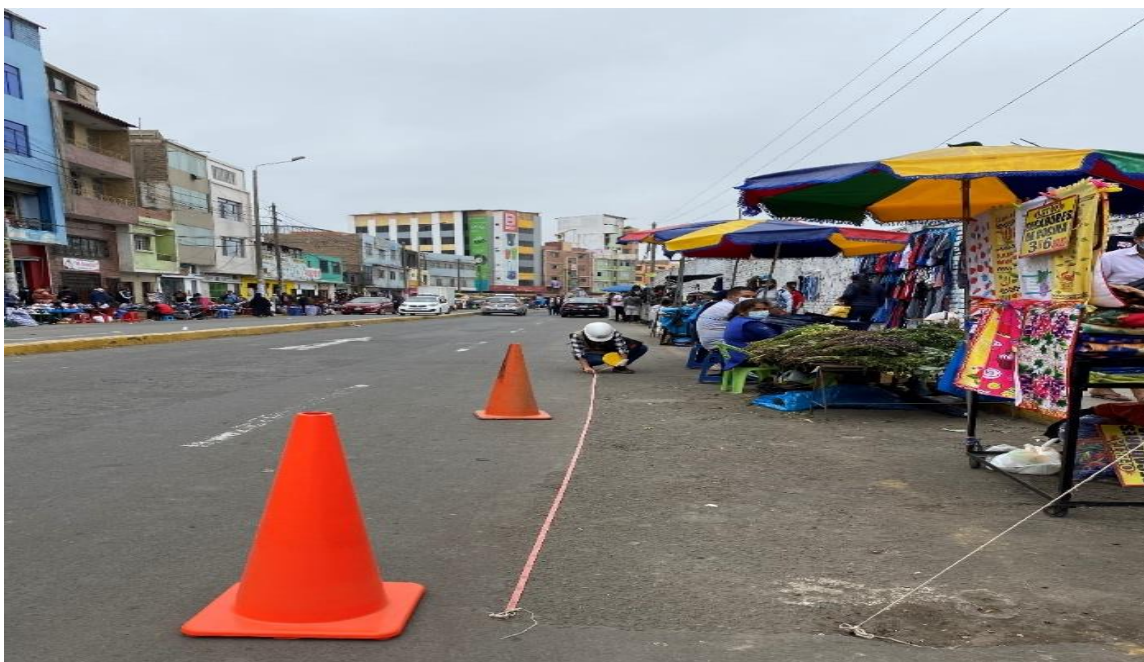
Figura 21

- Parcheo 2, con un área afectada de 5.73 m² y un nivel de severidad medio.

Tipo de daño Parcheo 2– Tramo 1

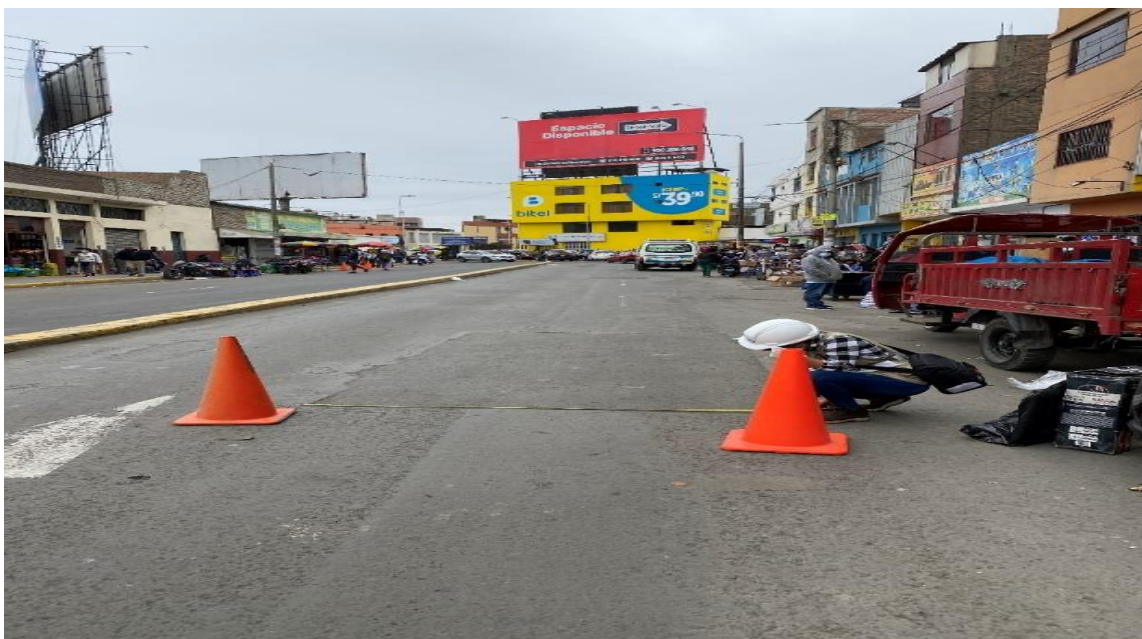
Figura 23

- Piel de cocodrilo, con un área afectada de 1.35 m² y un nivel de severidad medio.

Tipo de daño Piel de Cocodrilo – Tramo 1

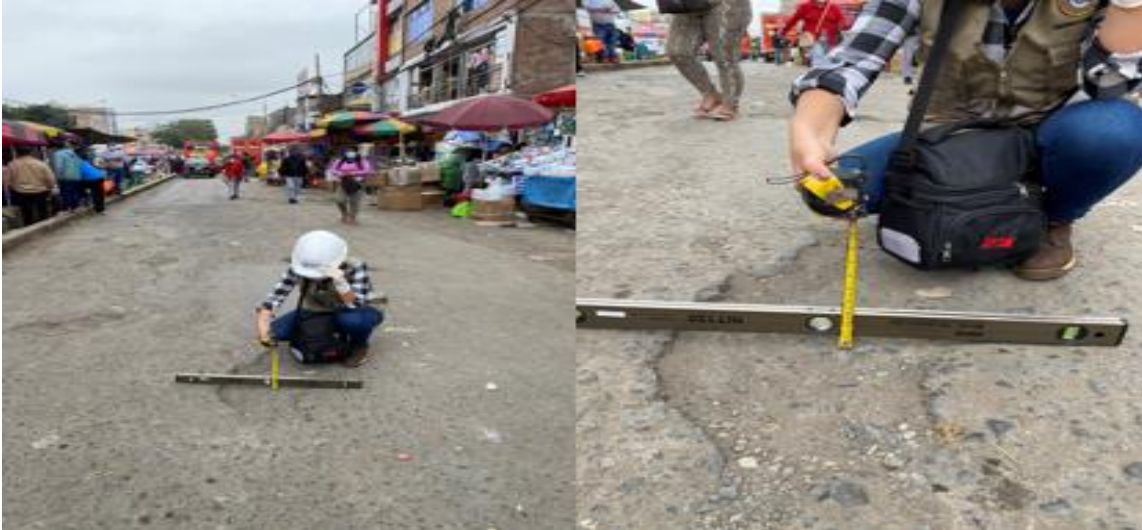
Figura 24

- Hueco, con un área afectada de 0.24 m² y un nivel de severidad alto.

Tipo de daño Hueco 2 – Tramo 1

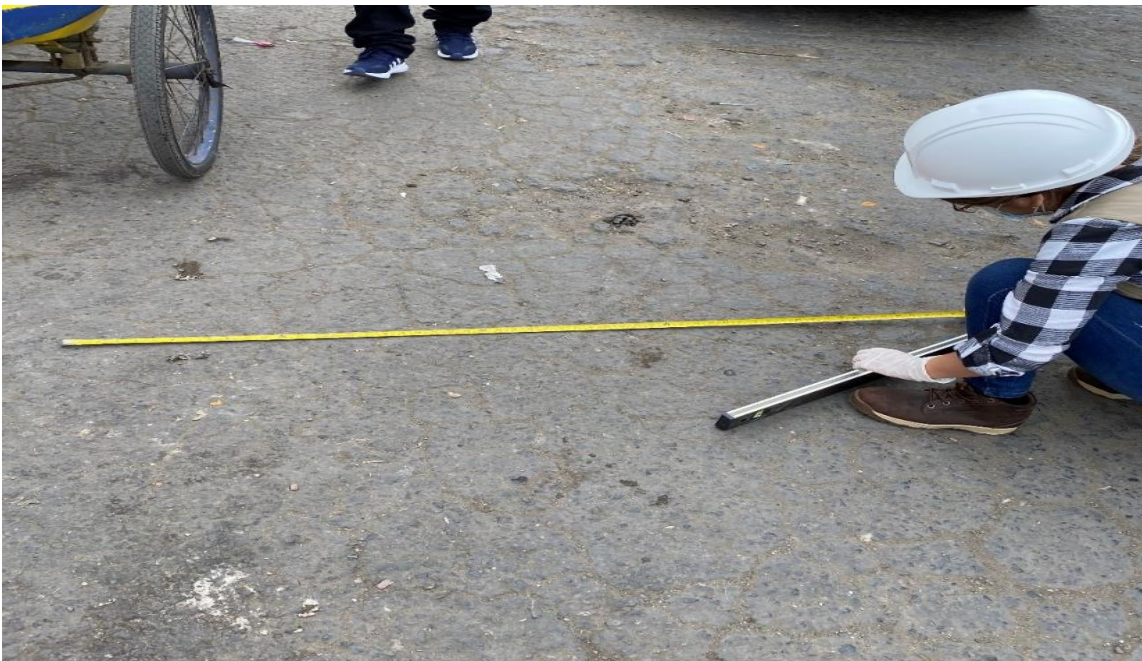
Figura 25

- Piel de cocodrilo, con un área afectada de 1.35 m² y un nivel de severidad medio.

Tipo de daño Piel de Cocodrilo – Tramo 1

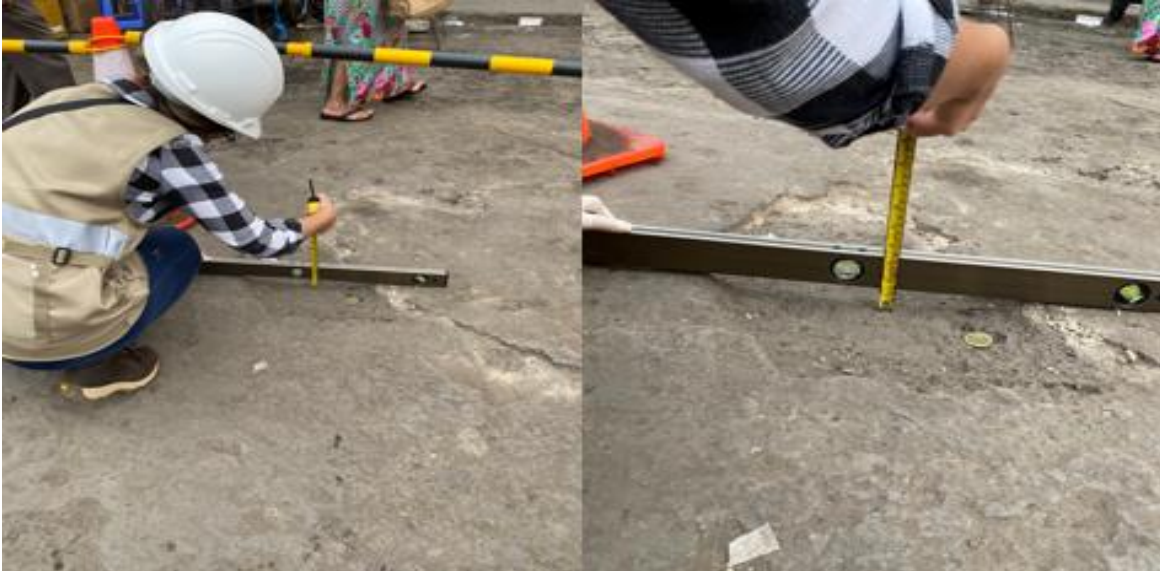
Figura 26

- Hueco 3, con un área afectada de 0.24 m² y un nivel de severidad alto.

Tipo de daño Hueco 3 – Tramo 1

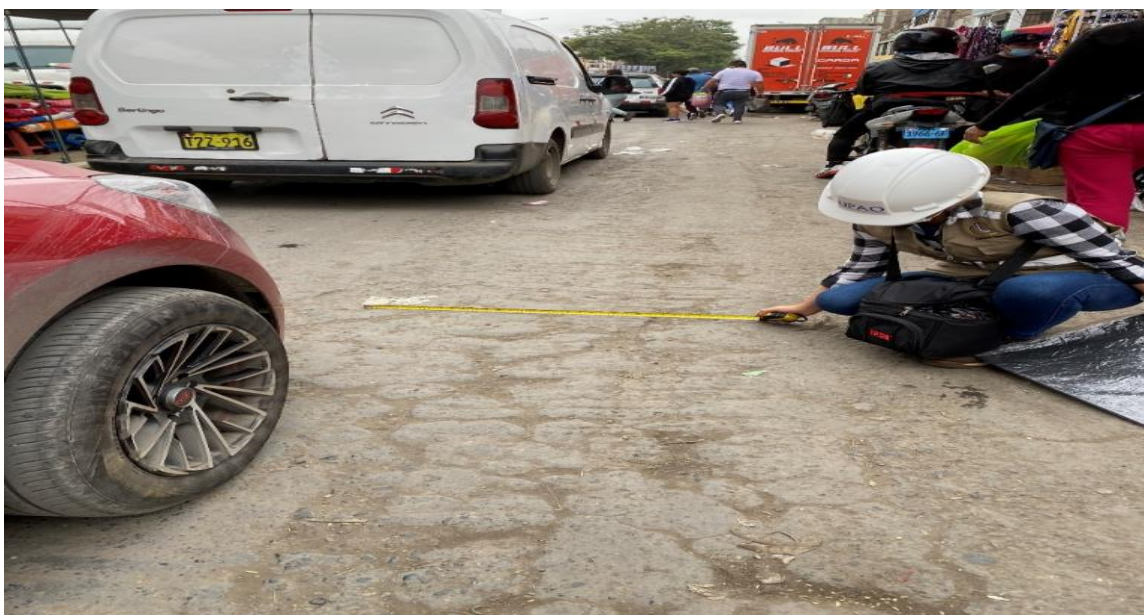
Figura 27

- Piel de cocodrilo, con un área afectada de 3.82 m² y un nivel de severidad alto.

Tipo de daño Piel de Cocodrilo – Tramo 1

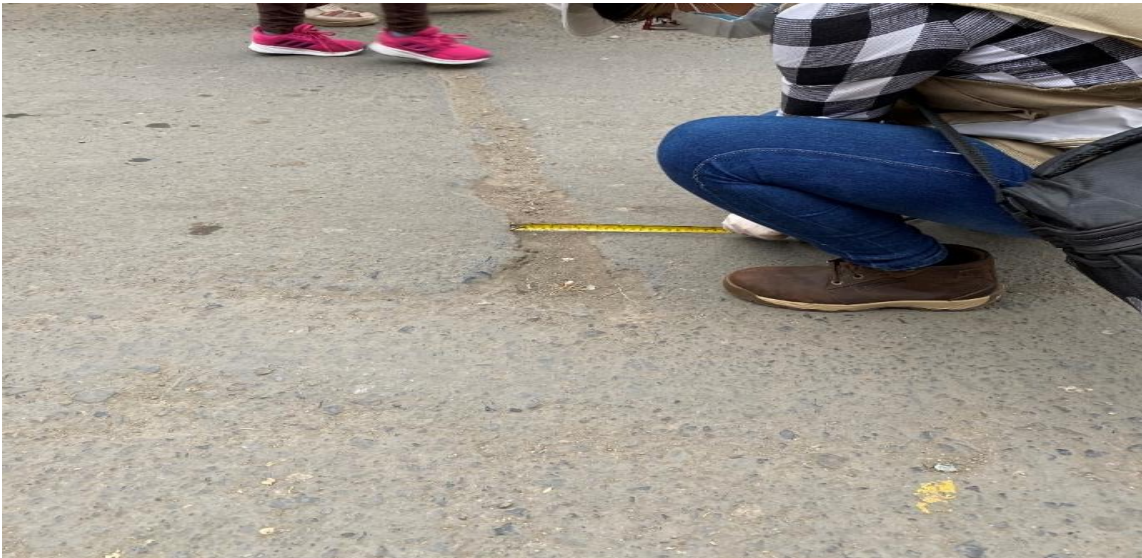
Figura 28

- Grieta longitudinal, con una longitud de 2.50 ml de daño y un nivel de severidad medio.

Tipo de daño Grieta longitudinal – Tramo 1

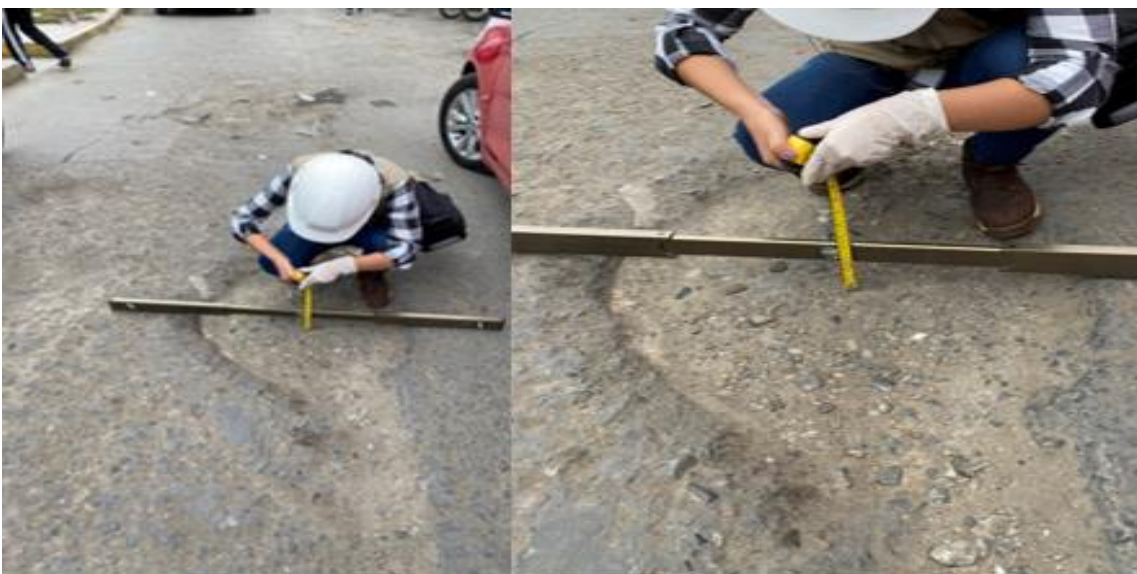
Figura 29

- Hueco, con un área afectada de 0.19 m² y un nivel de severidad medio.

Tipo de daño Hueco – Tramo 1

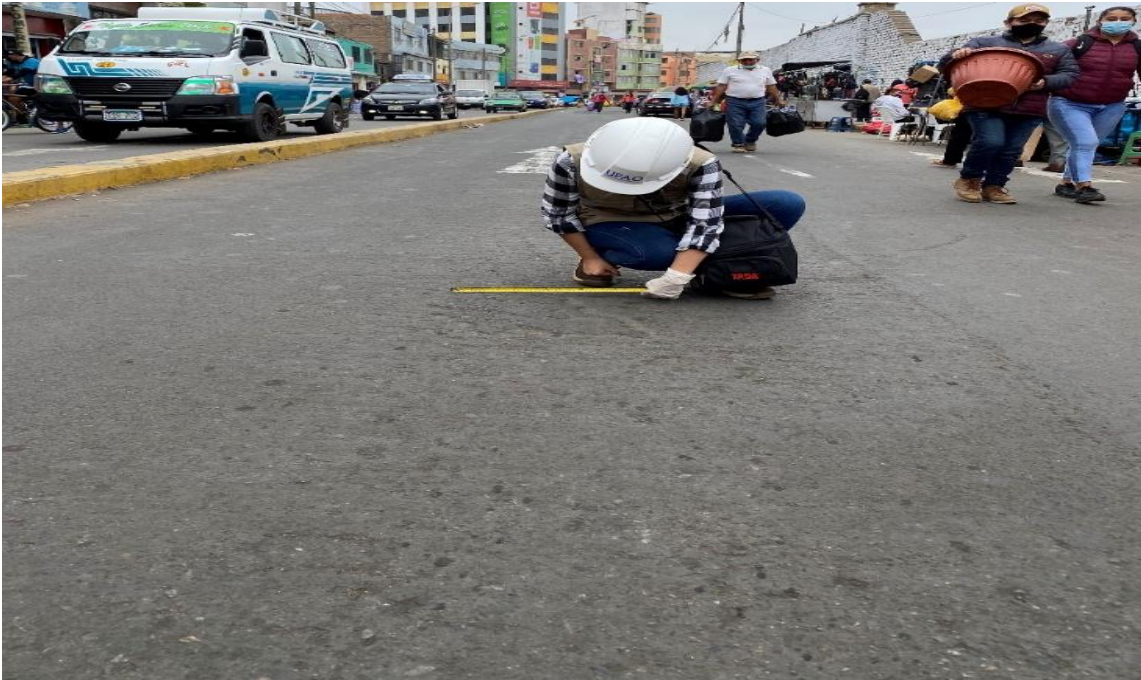
Figura 30

- Grieta longitudinal, con una longitud de 0.39 ml de daño y un nivel de severidad bajo.

Tipo de daño Grieta longitudinal – Tramo 1

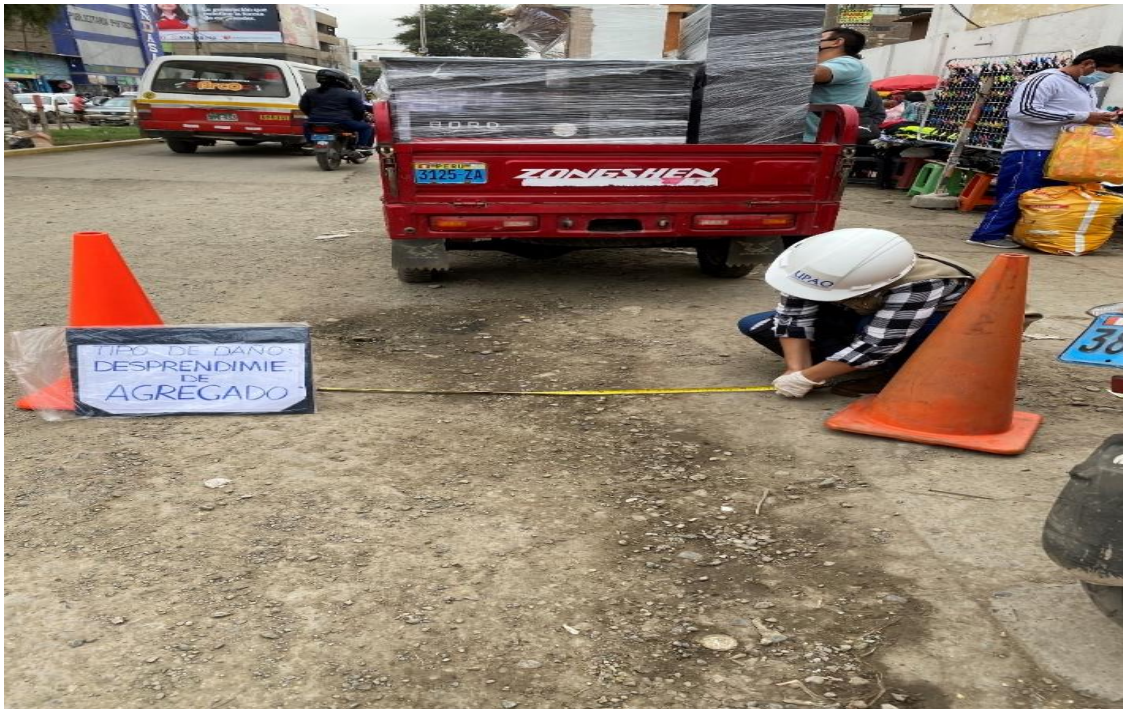
Figura 33

Tipo de daño Meteorización/Desprendimiento de Agregado – Tramo 1

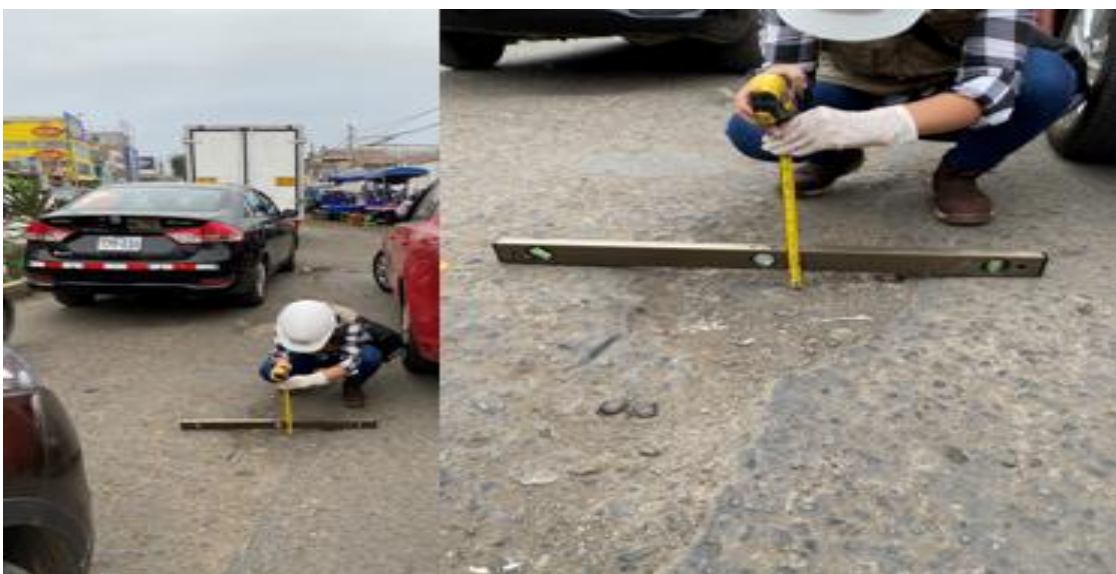
Figura 34

- Huevo 1, con un área afectada de 0.45 m^2 y un nivel de severidad alto.

Tipo de daño Huevo 1 – Tramo 1

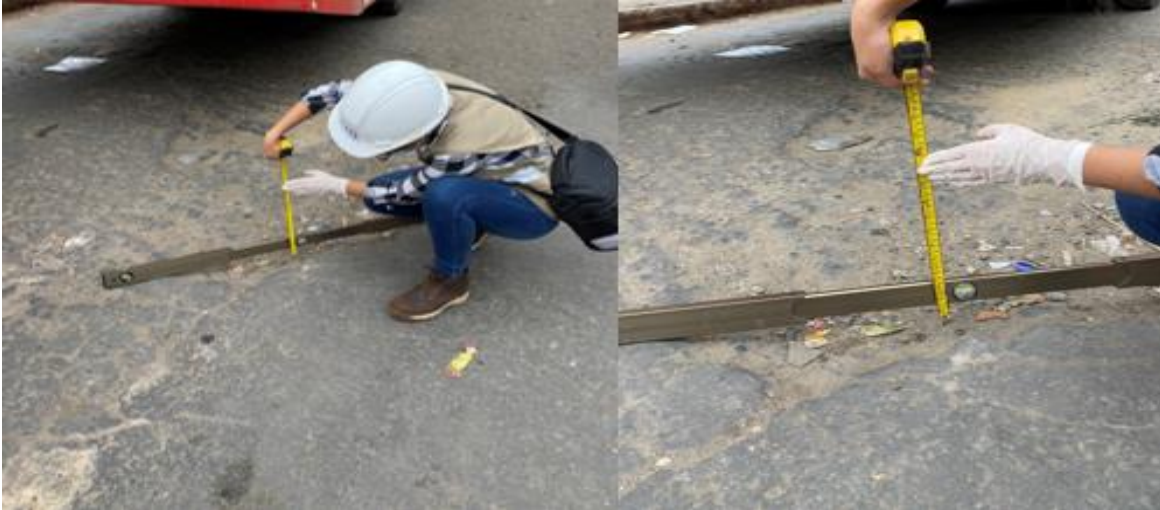
Figura 35

- Hueco 2, con un área afectada de 0.29 m^2 y un nivel de severidad medio.

Tipo de daño Hueco 2 – Tramo 1

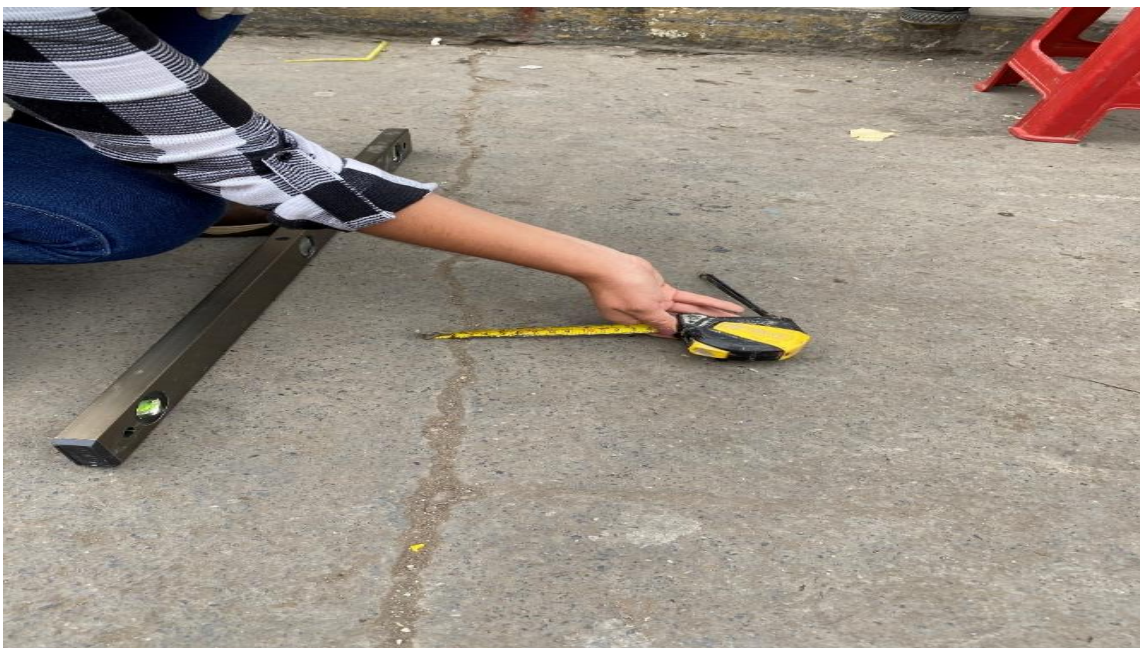
Figura 36

- Grieta Transversal, con una longitud de 3.15 ml de daño y un nivel de severidad medio.

Tipo de daño Grieta Transversal – Tramo 1

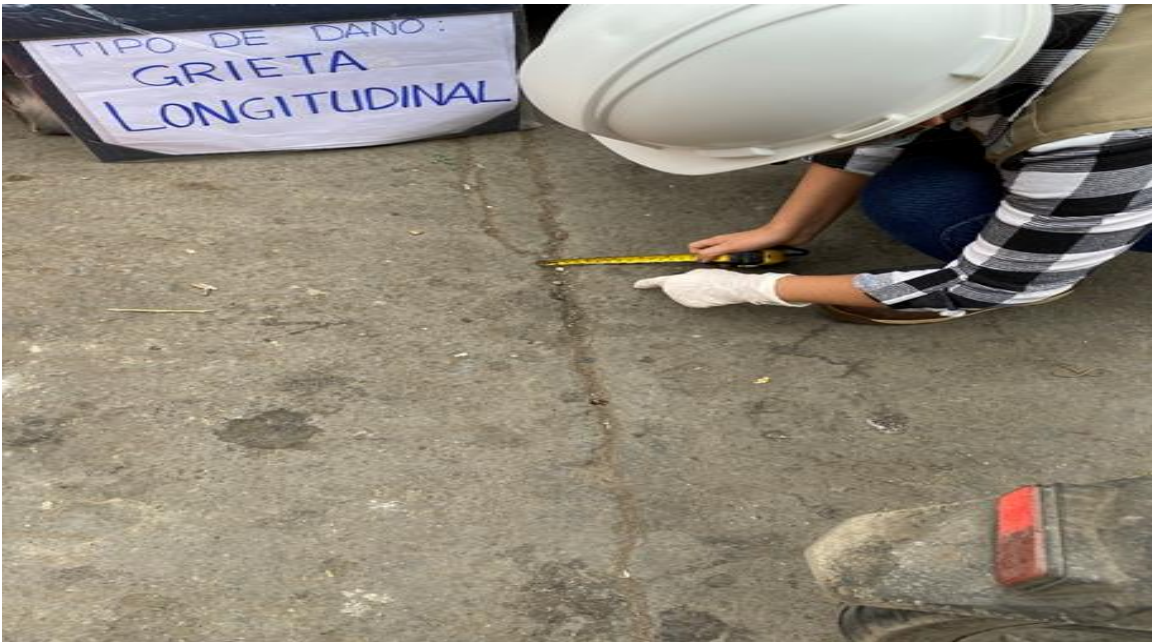
Figura 37

- Grieta longitudinal, con una longitud de 12.00 ml de daño y un nivel de severidad medio.

Tipo de daño Grieta longitudinal – Tramo 1

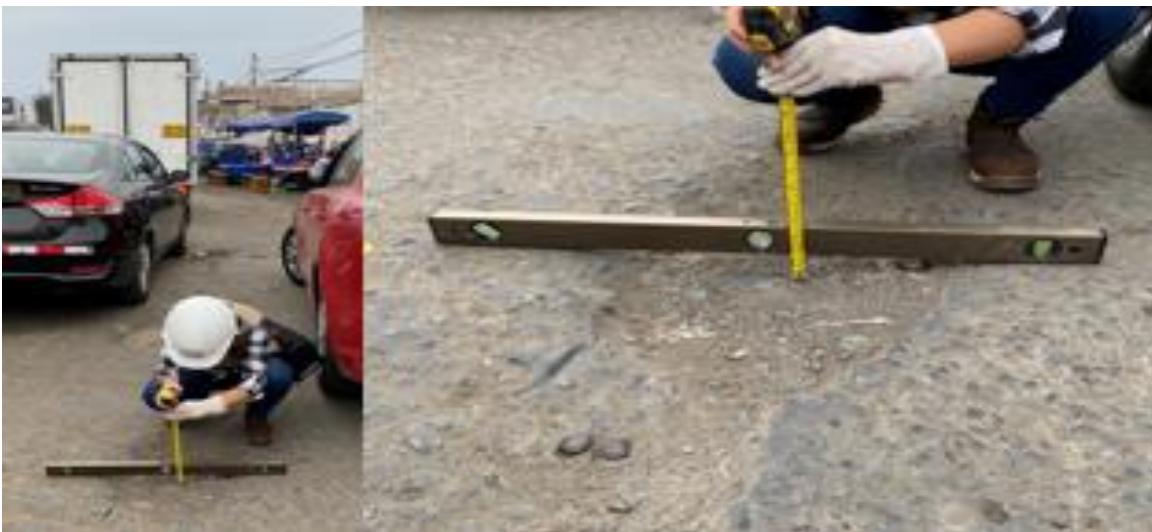
Figura 38

- Huevo, con un área afectada de 1.08 m² y un nivel de severidad alto.

Tipo de daño Huevo – Tramo 1

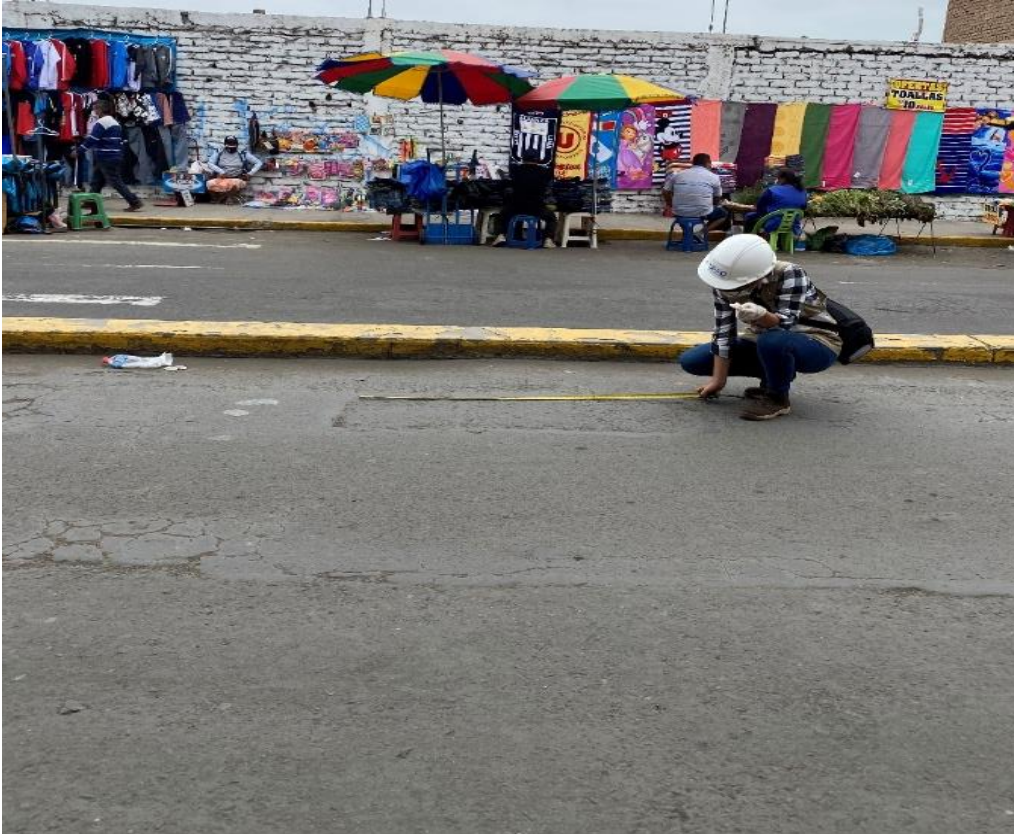
Figura 39

- Parcheo, con un área afectada de 1.15 m² y un nivel de severidad medio.

Tipo de daño Parcheo – Tramo 1

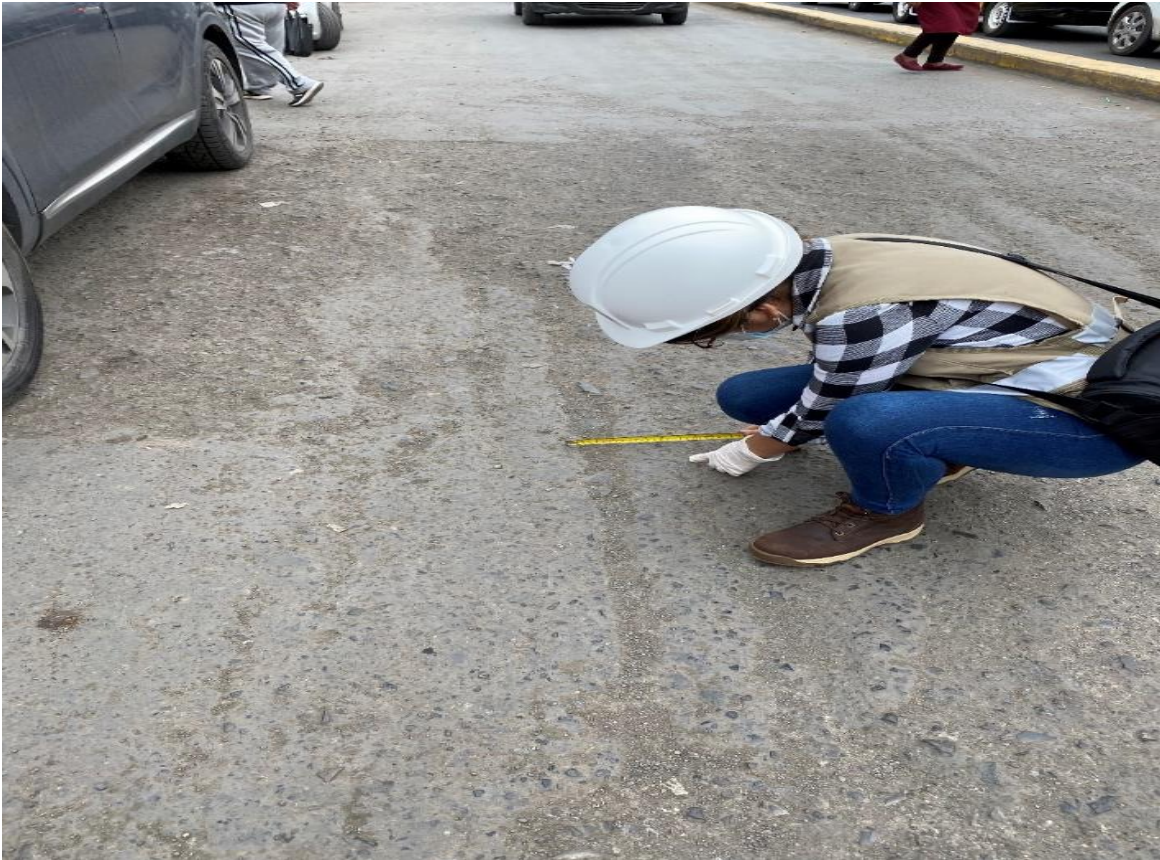
Figura 40

Tipo de daño Grieta longitudinal – Tramo 1

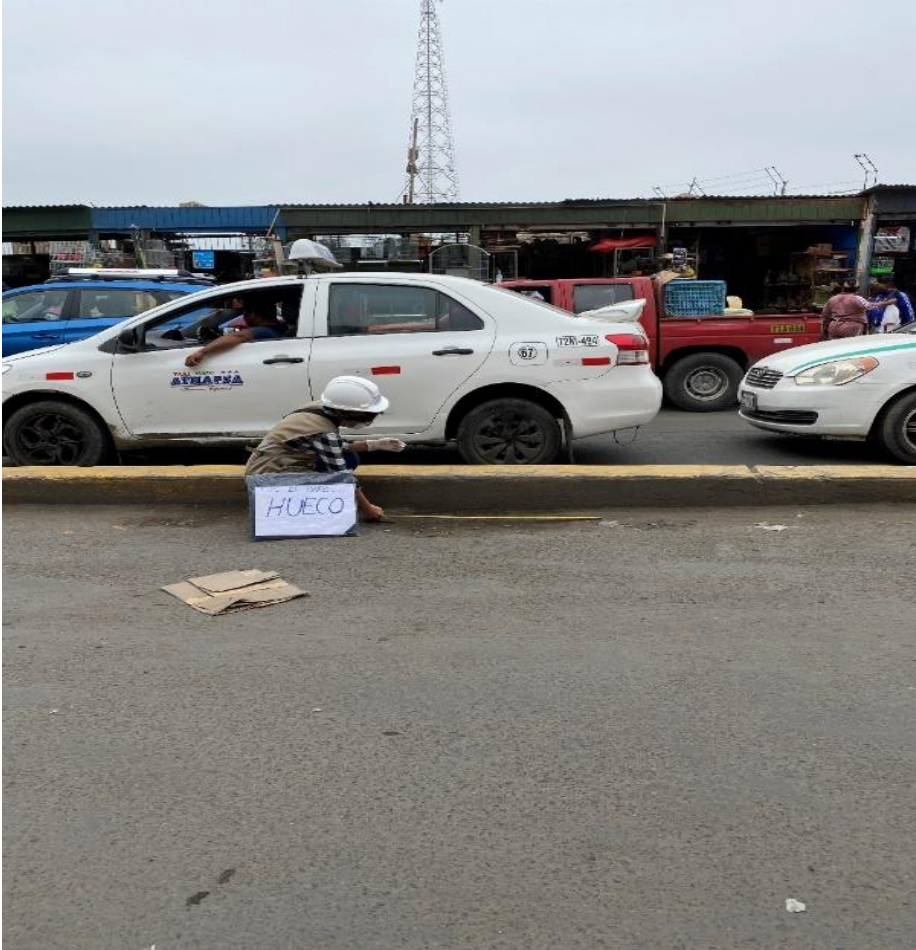
Figura 41

- Hueco, con un área afectada de 0.41 m² y un nivel de severidad alto.

Tipo de daño Hueco – Tramo 1

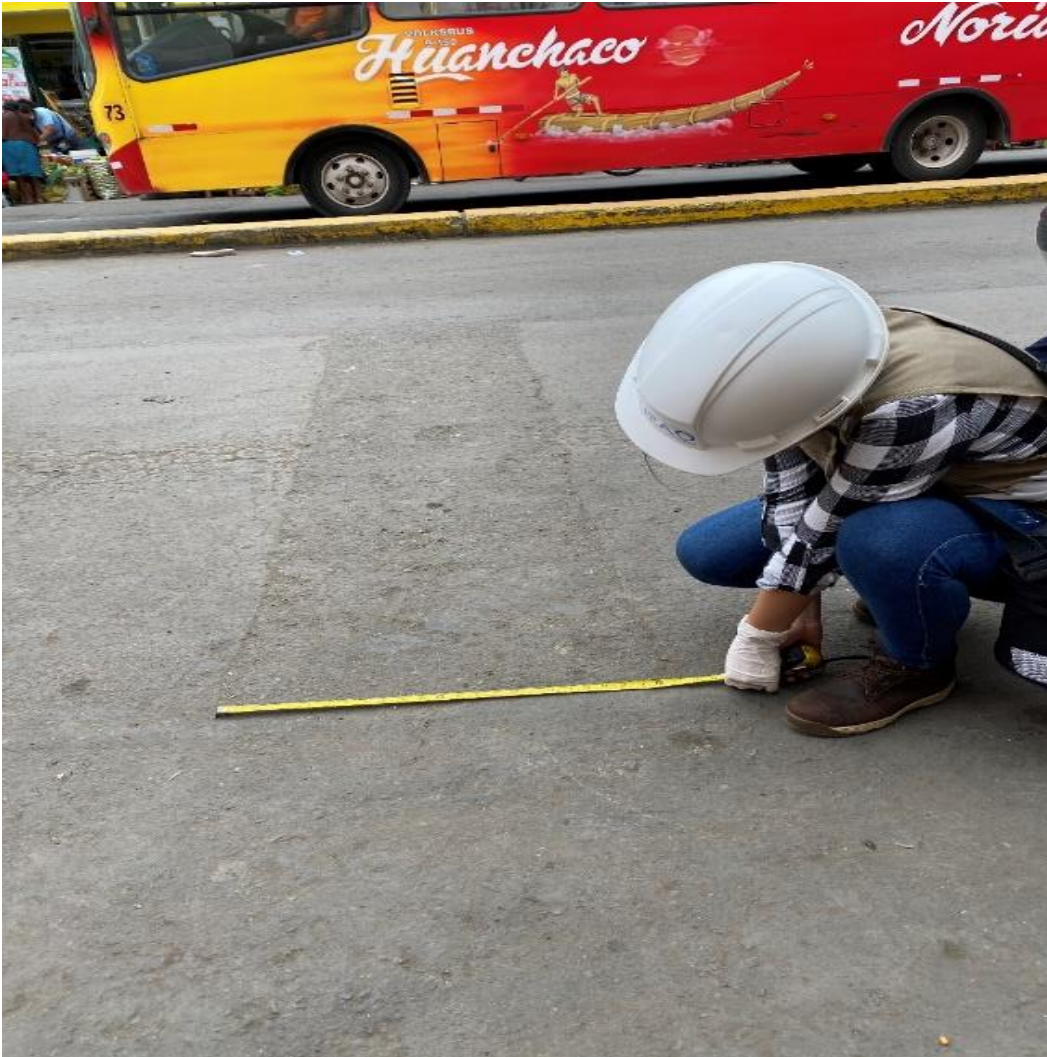
Figura 42

- Parcheo, con un área afectada de 3.20 m² y un nivel de severidad medio.

Tipo de daño Parcheo – Tramo 1

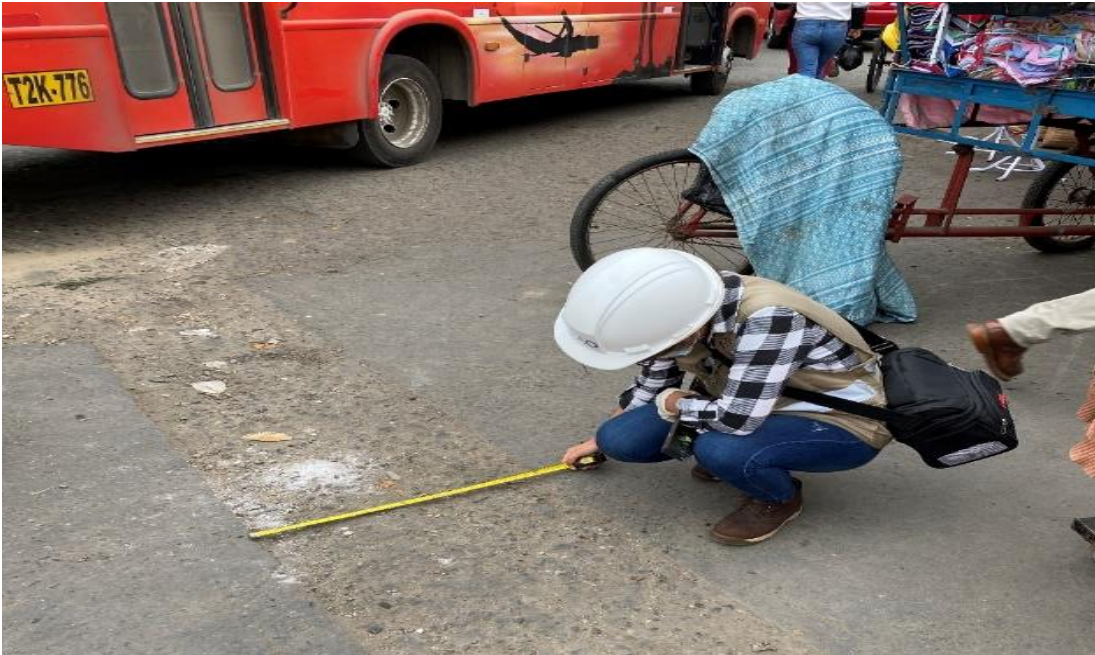
Figura 45

Tipo de daño parcheo – Tramo 1

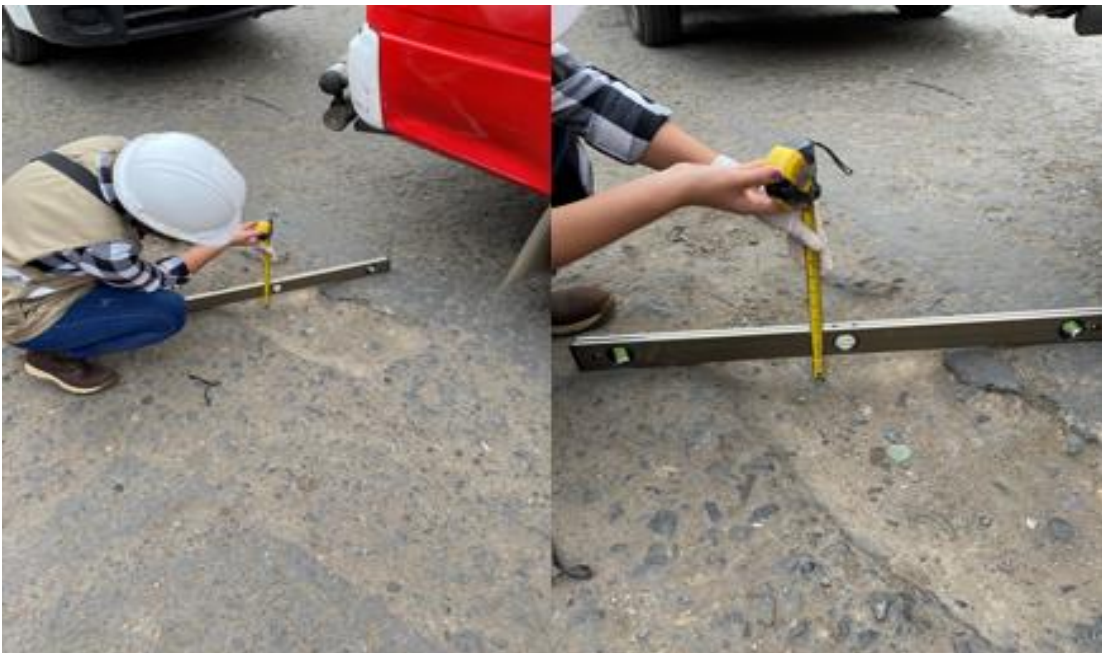
Figura 46

Tipo de daño Hueco – Tramo 1
