UNIVERSIDAD PRIVADA ANTENOR ORREGO

TESIS PARA OPTAR EL TÍTULO PROFESIONAL DE INGENIERO CIVIL
EVALUACIÓN DEL ÍNDICE DE SERVICIABILIDAD DEL PAVIMENTO
FLEXIBLE EN LA AVENIDA JOSE MARIA EGUREN LOCALIZADA ENTRE LA
AVENIDA ESPAÑA Y CARRETERA LAREDO

TRUJILLO – PERÚ

2021

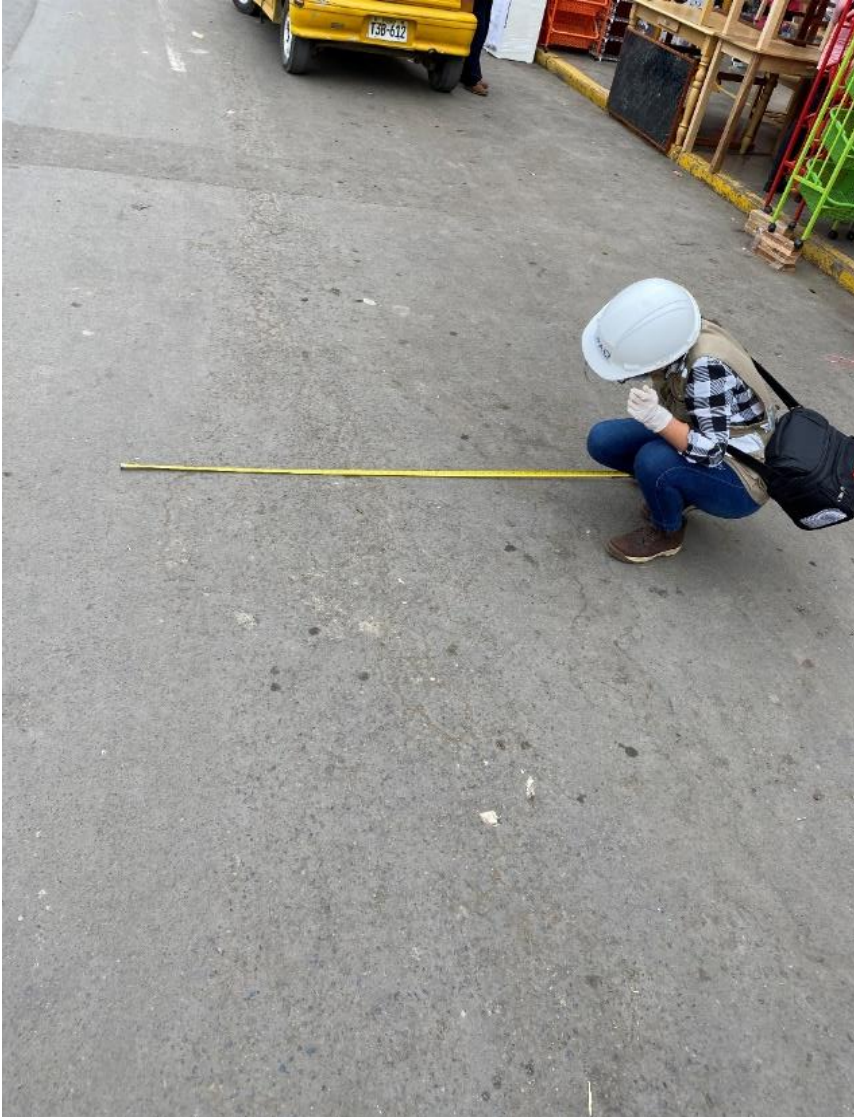
Figura 48

Tipo de daño Piel de cocodrilo – Tramo 1

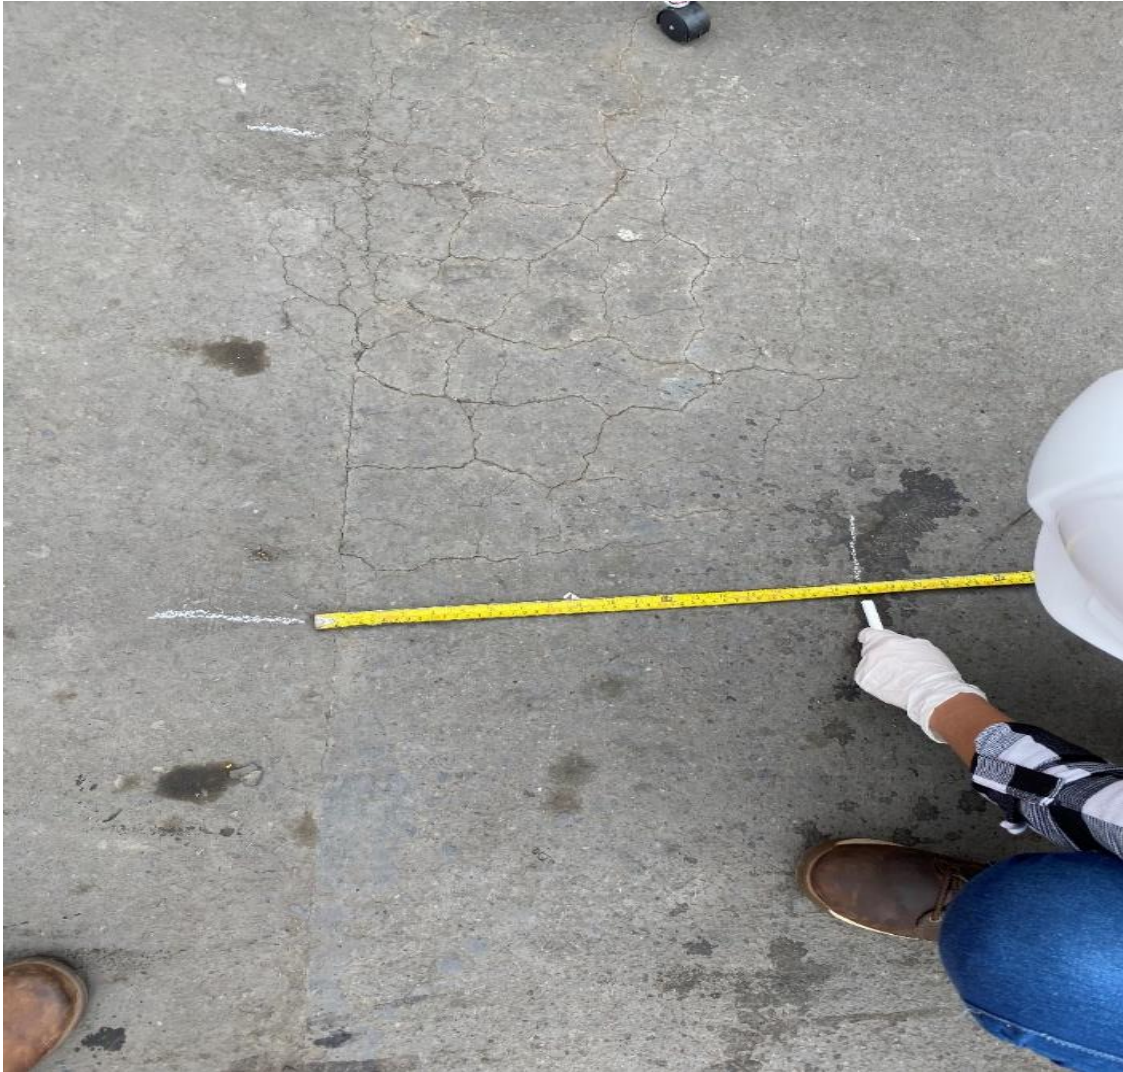
Figura 49

- Piel de cocodrilo, con un área afectada de 1.92 m² y un nivel de severidad baja.

Tipo de daño Piel de cocodrilo – Tramo 1

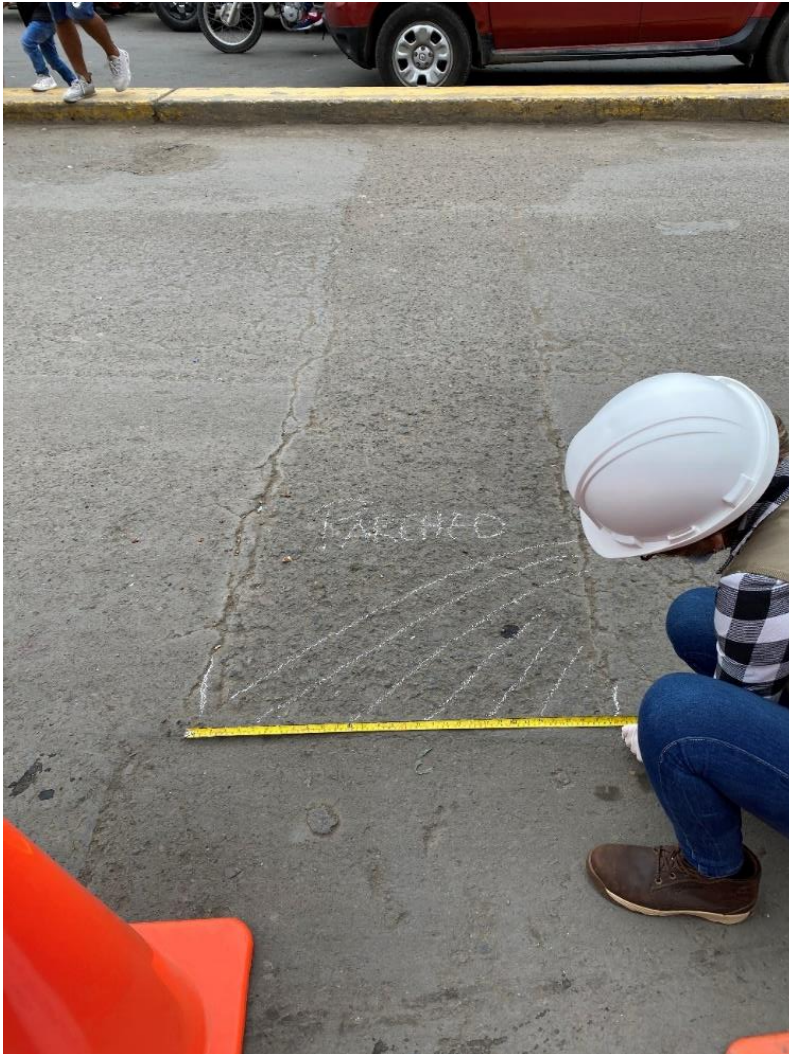
Figura 50

- Parcheo, con un área afectada de 3.97 m² y un nivel de severidad alta.

Tipo de daño Parcheo – Tramo 1

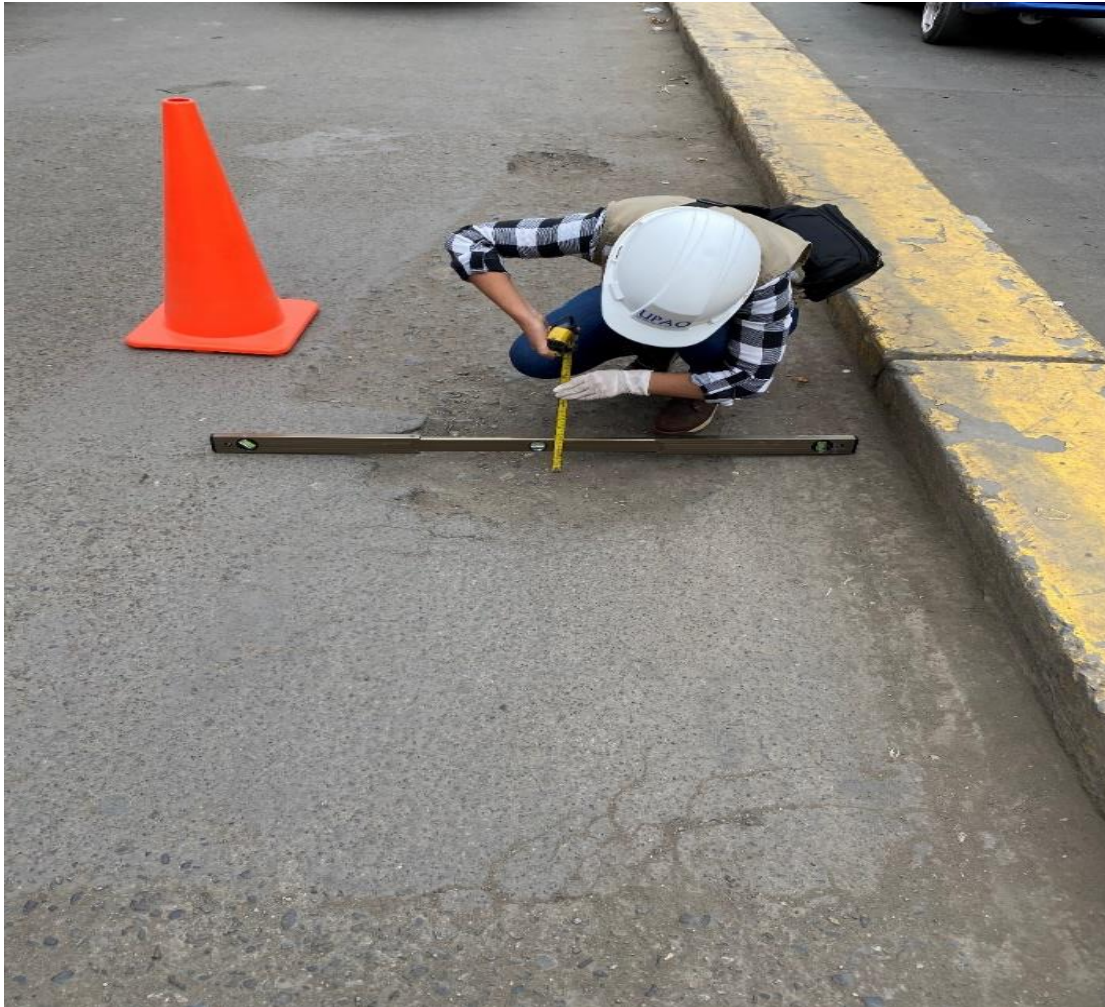
Figura 51

- Hueco, con un área afectada de 0.82 m² y un nivel de severidad media.

Tipo de daño Hueco – Tramo 1

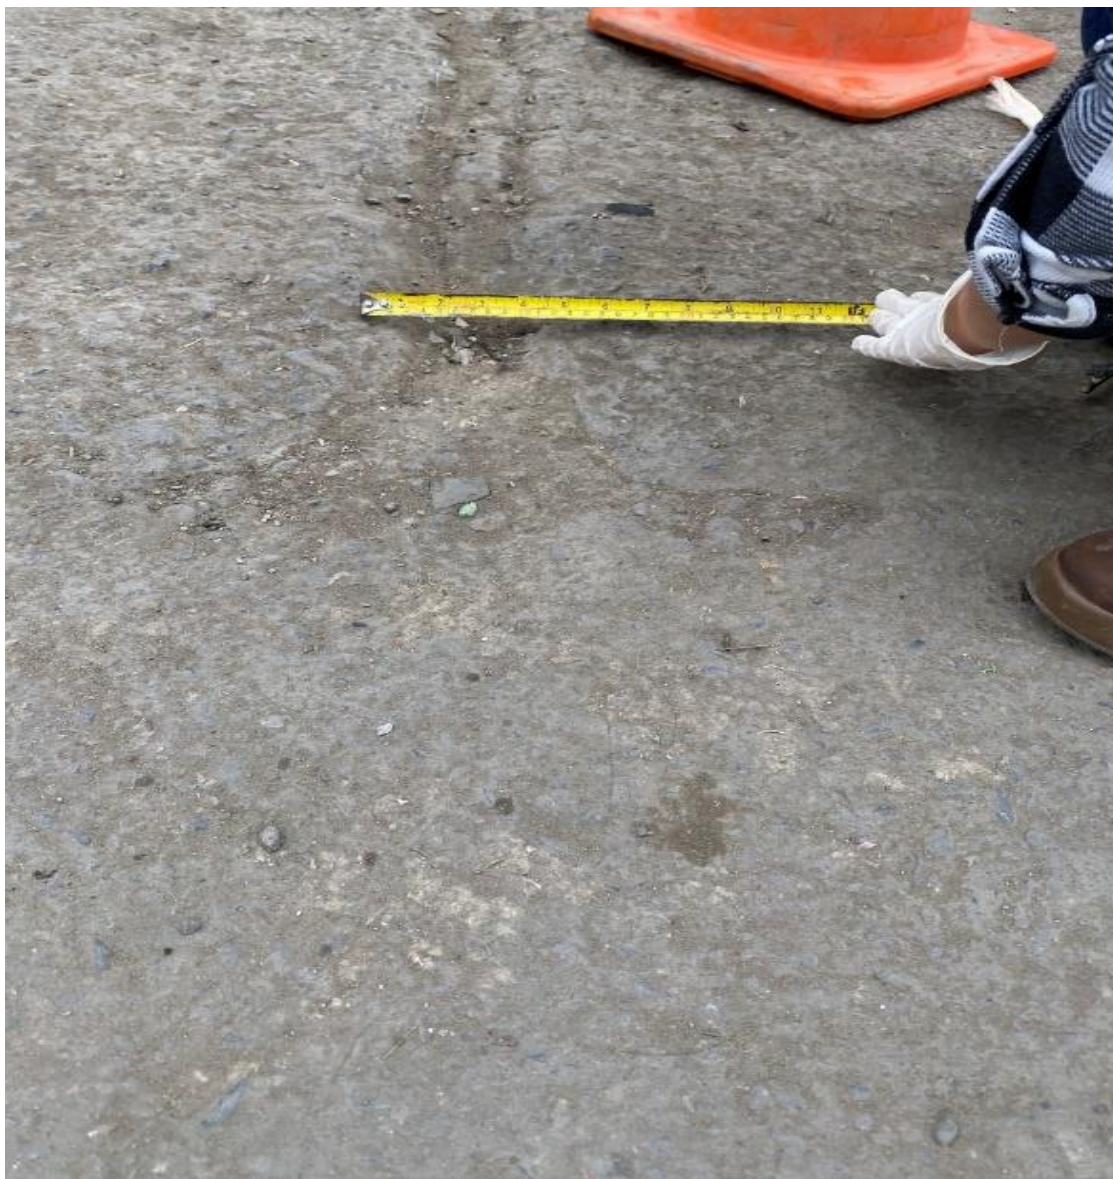
Figura 54

- Grieta longitudinal, con una longitud de 10.00 ml de daño y un nivel de severidad alta.

Tipo de daño Grieta longitudinal – Tramo 1

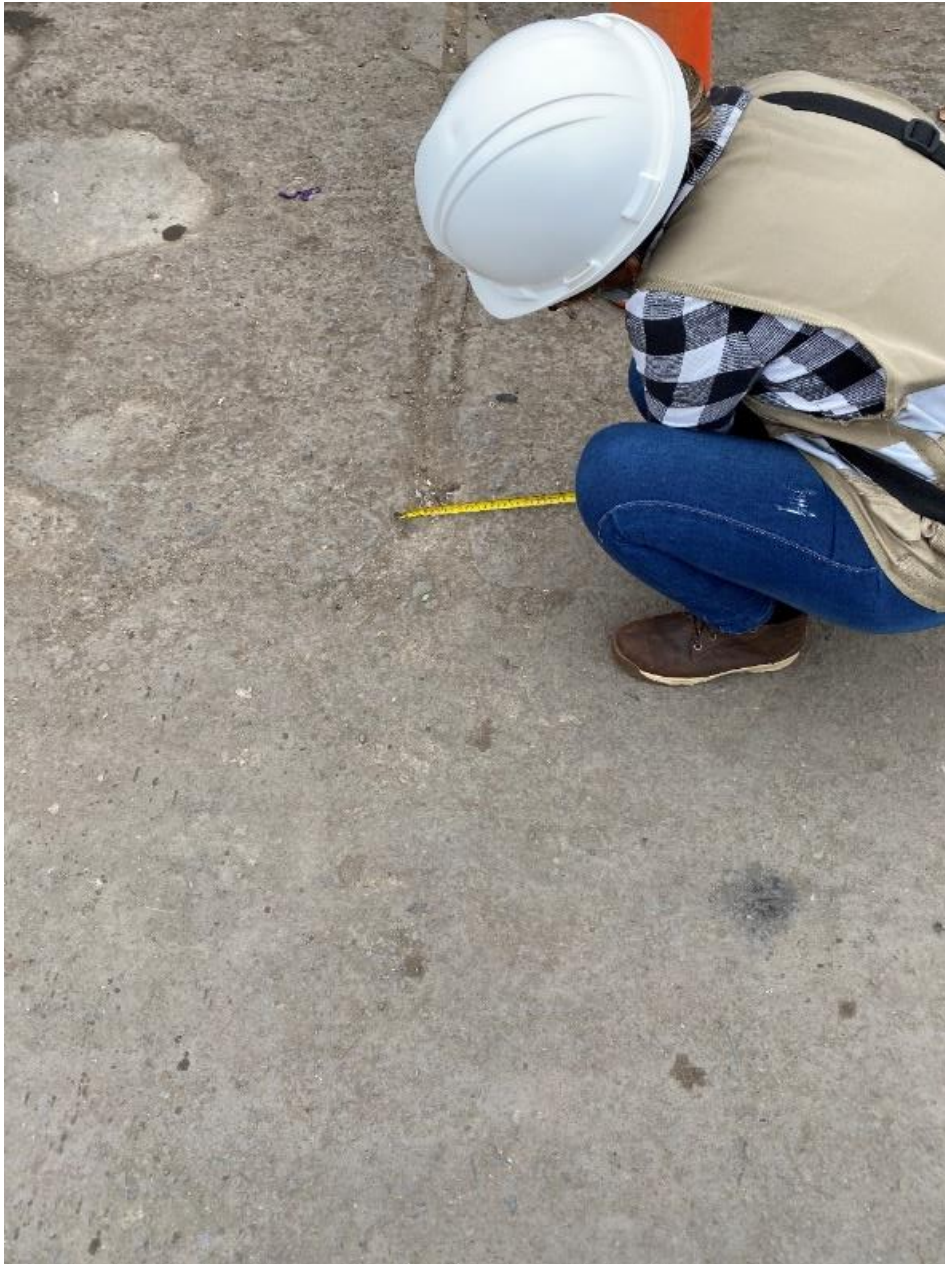
Figura 55

- Grieta longitudinal, con una longitud de 9,60 ml de daño y un nivel de severidad medio.

Tipo de daño Grieta longitudinal – Tramo 1

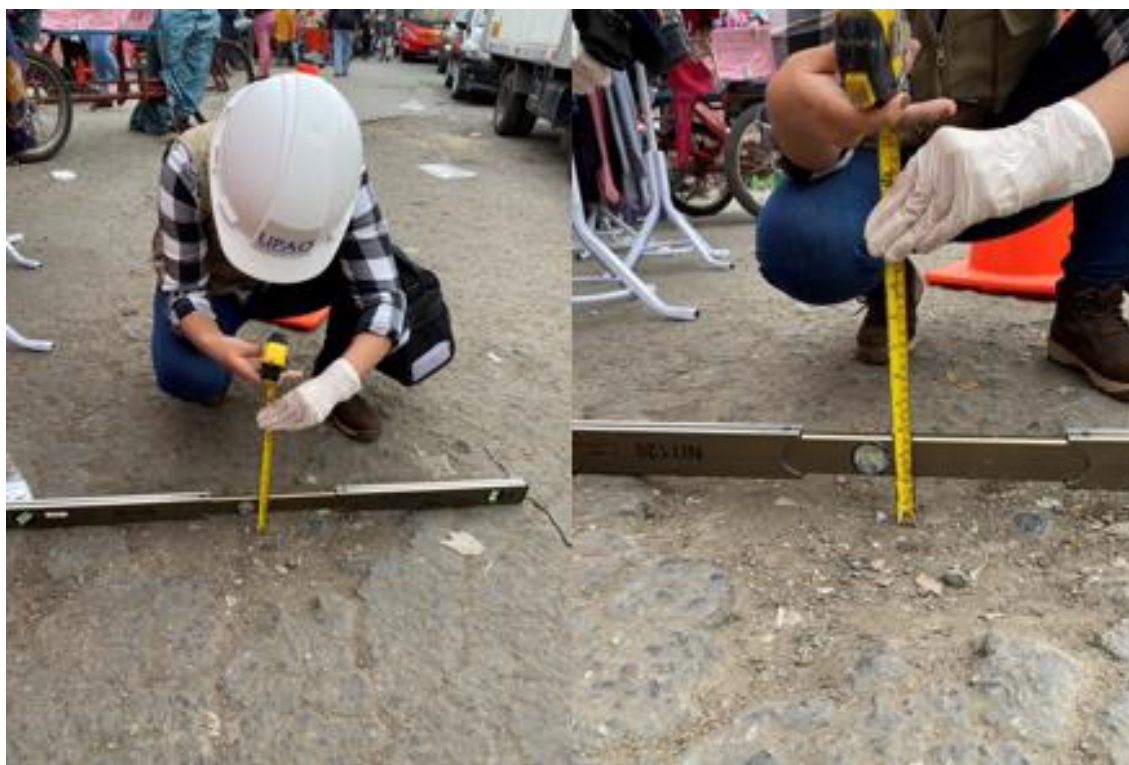
Figura 57

Tipo de daño Hueco 2 – Tramo 1

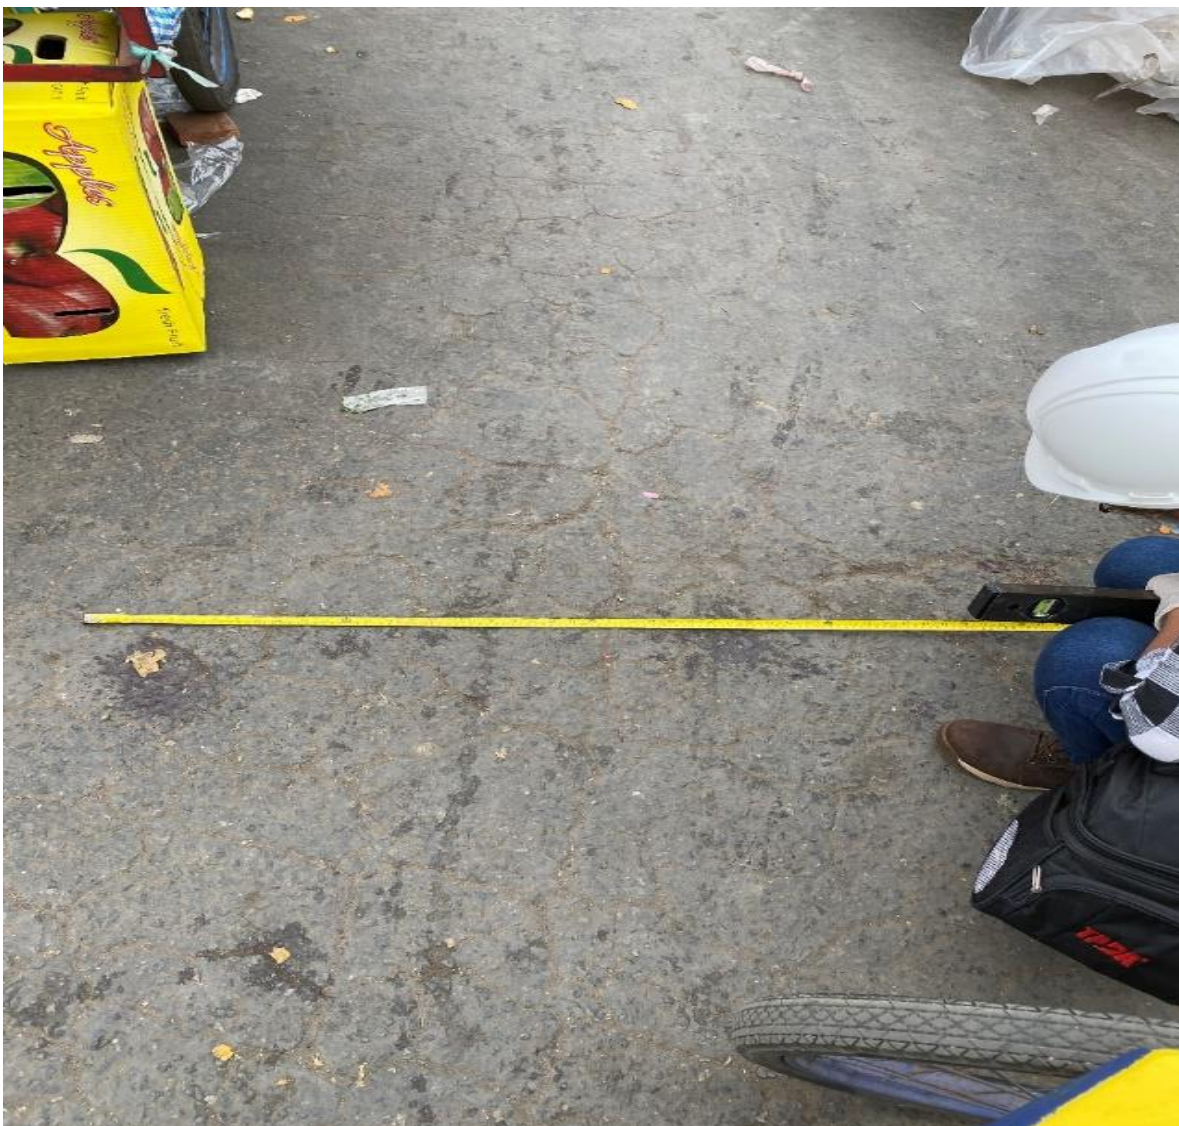
Figura 58

- Grieta longitudinal, con una longitud de 5.00 ml de daño y un nivel de severidad medio.

Tipo de daño Grieta longitudinal – Tramo 1

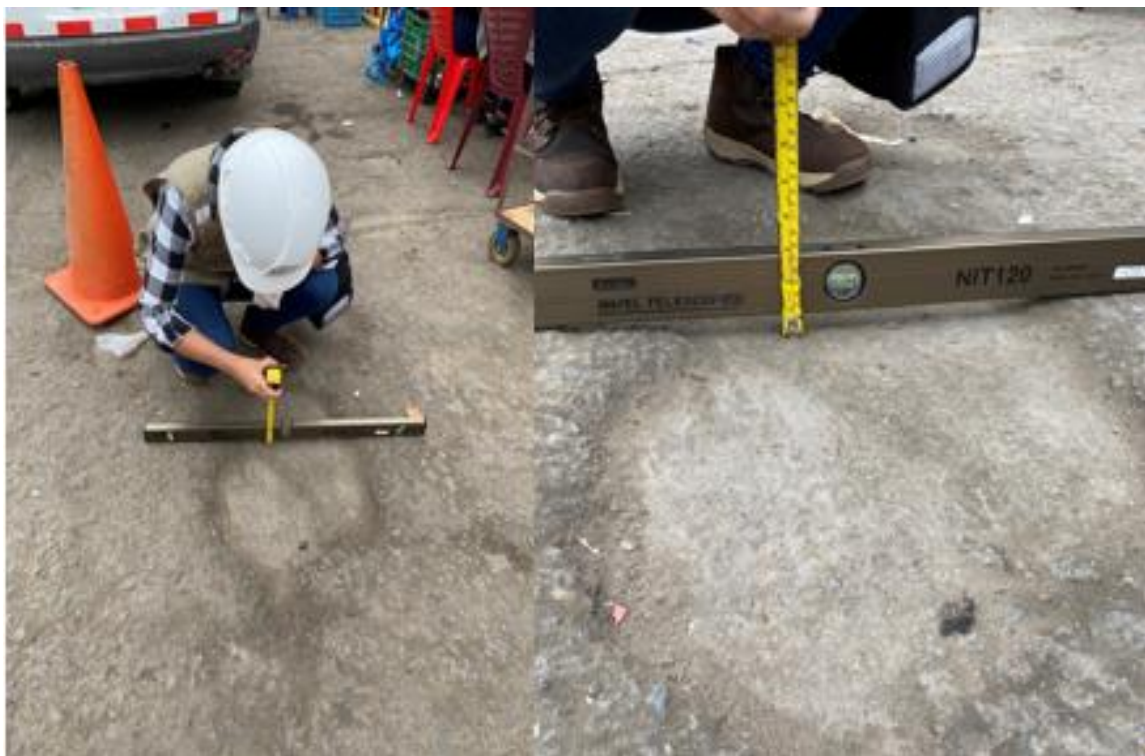
Figura 59

- Grietas transversales, con una longitud de 2.00 ml de daño y un nivel de severidad medio.

Tipo de daño Grieta Transversales – Tramo 1

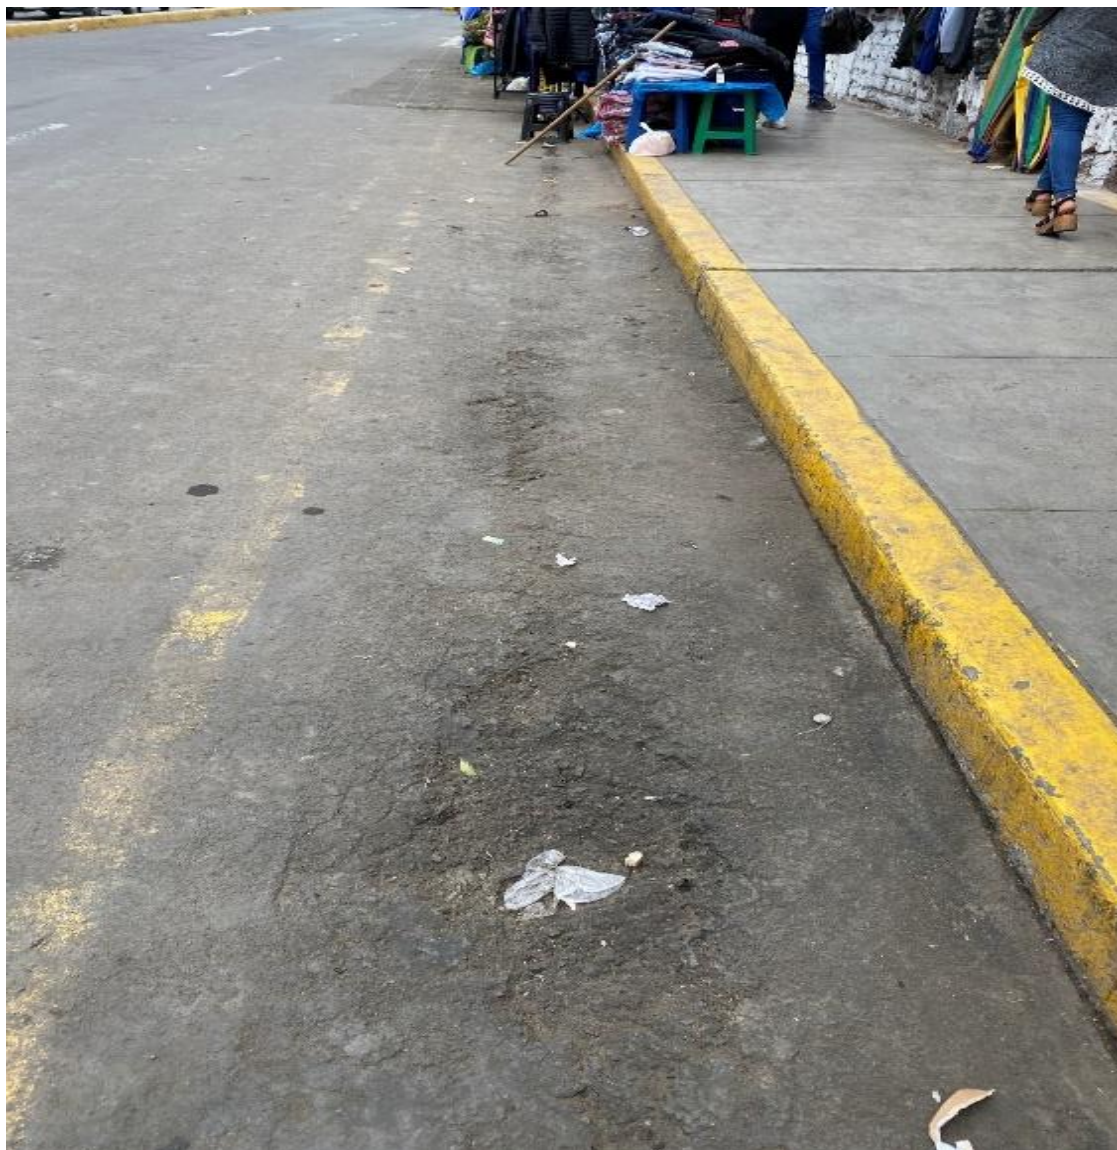
Figura 60

- Desnivel carril/Berma, con una longitud de 6.00 ml de daño y un nivel de severidad bajo.

Tipo de daño *Desnivel carril/Berma – Tramo 1*

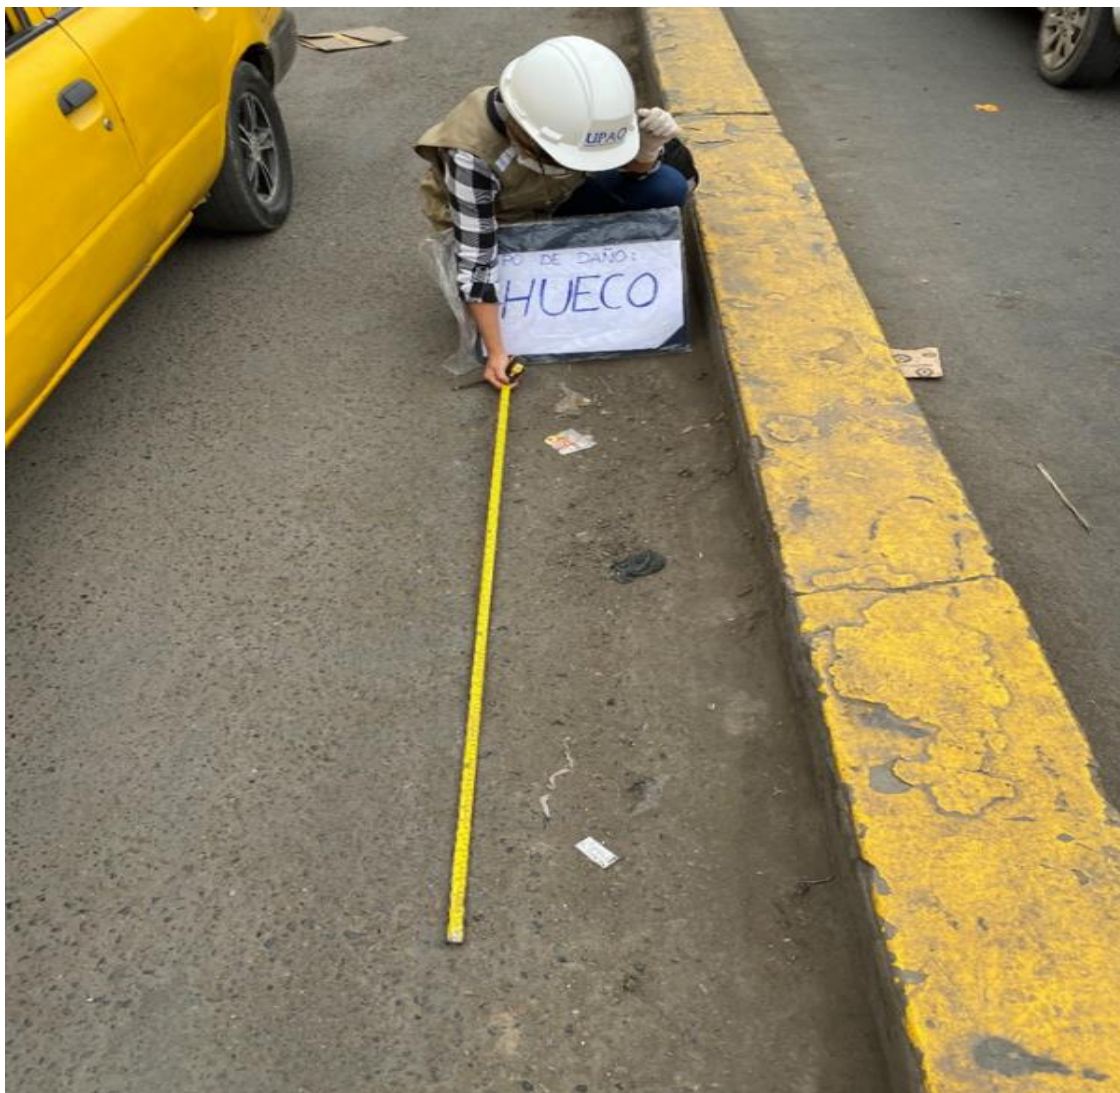
Figura 62

Tipo de daño Hueco – Tramo 1

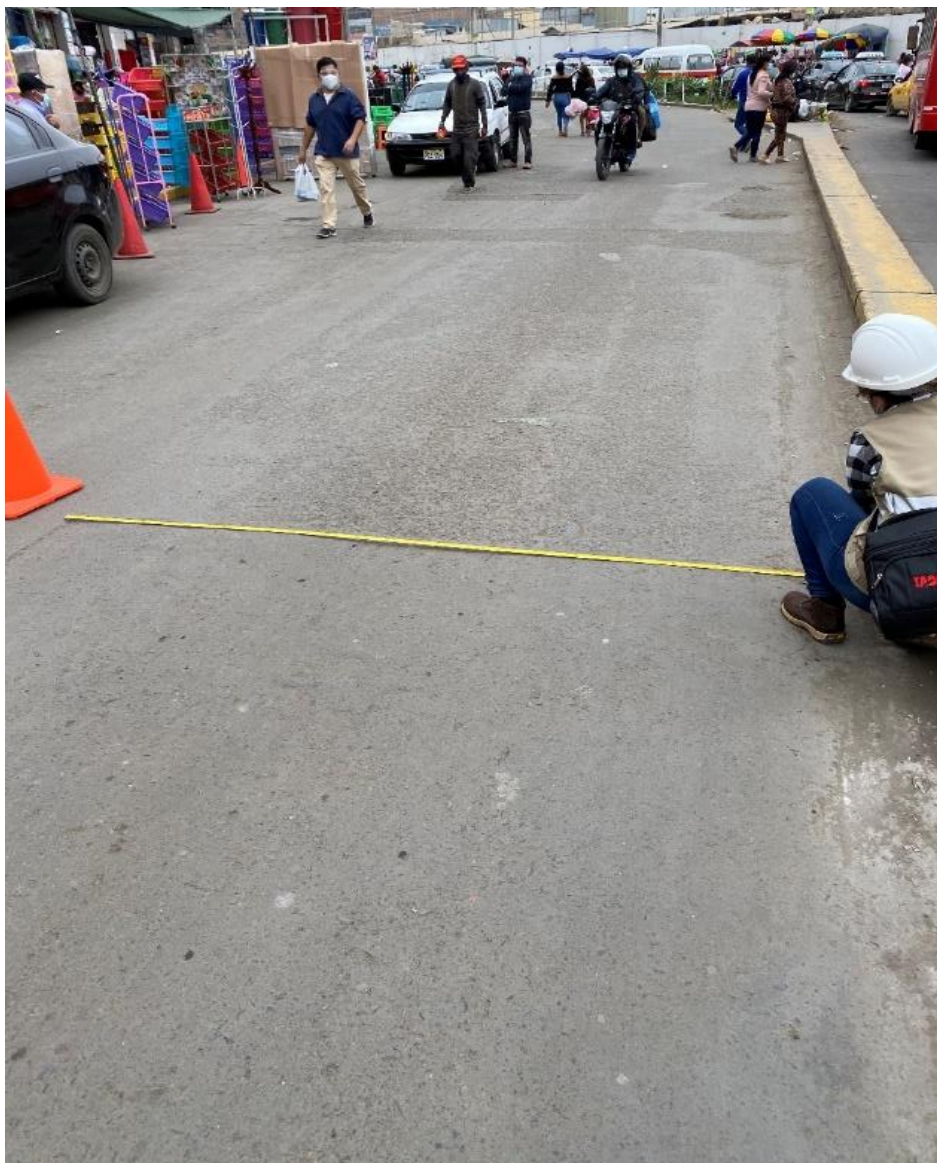
Figura 71

Tipo de daño Pulimiento de Agregados – Tramo 1

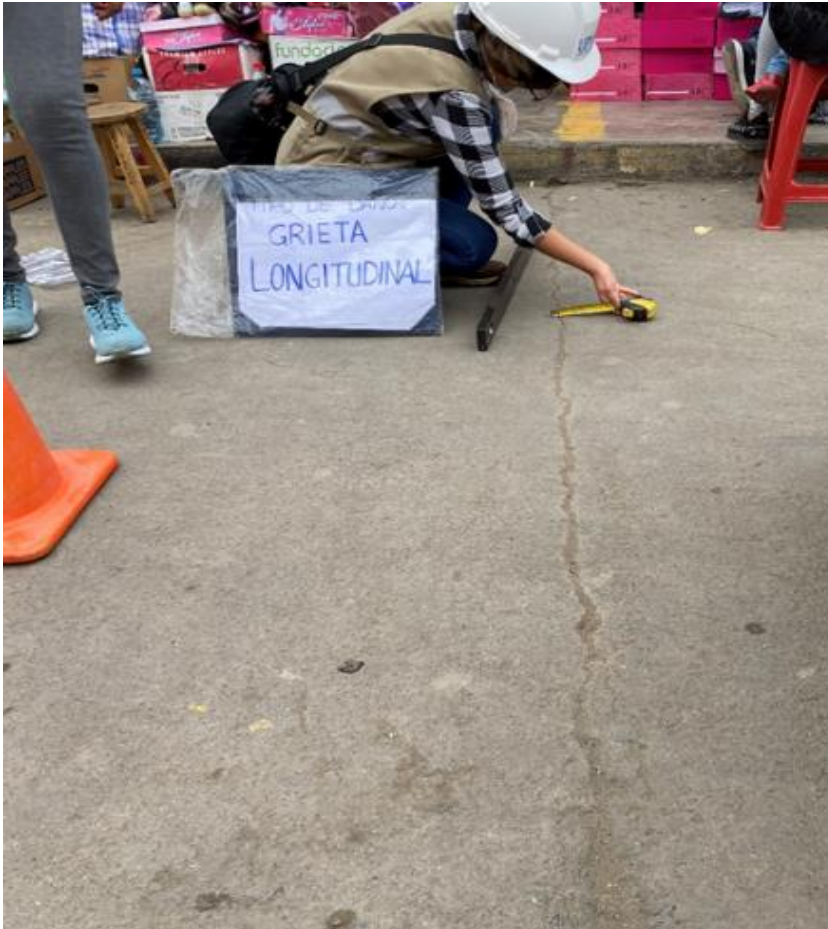
Figura 72

- Grietas longitudinales, con una longitud de 0.67 ml de daño y un nivel de severidad baja.

Tipo de daño Grietas longitudinales – Tramo 1

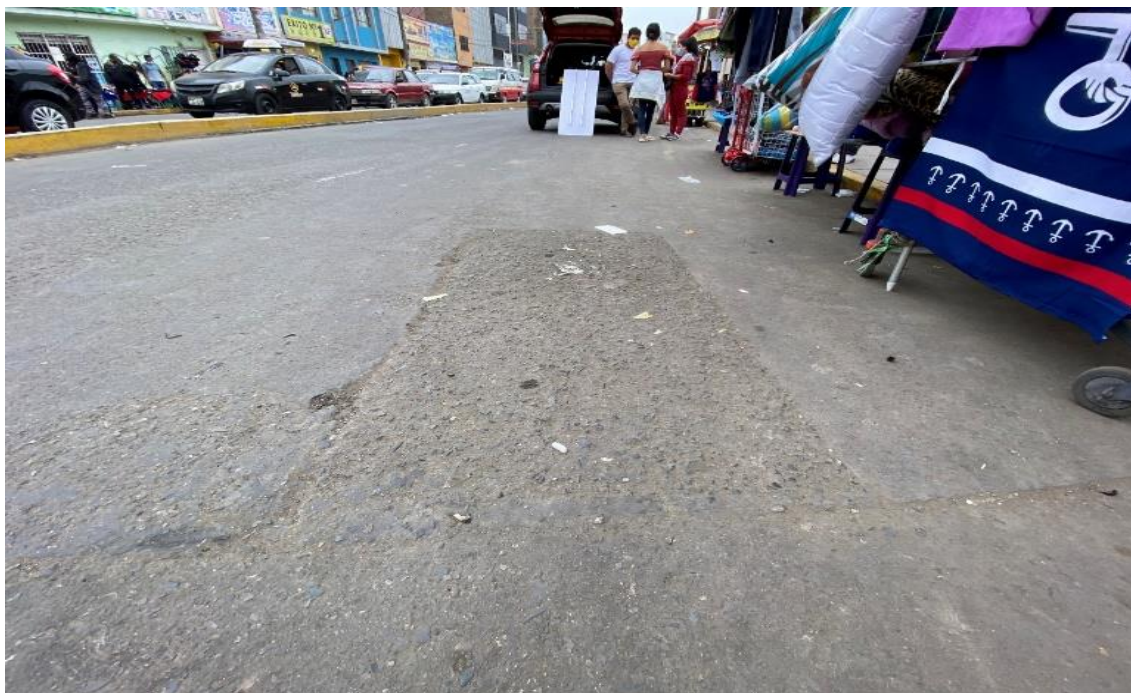
Figura 73

- Parcheo, un área afectada de 20.18 m² y un nivel de severidad con media.

Tipo de daño Parcheo – Tramo 1

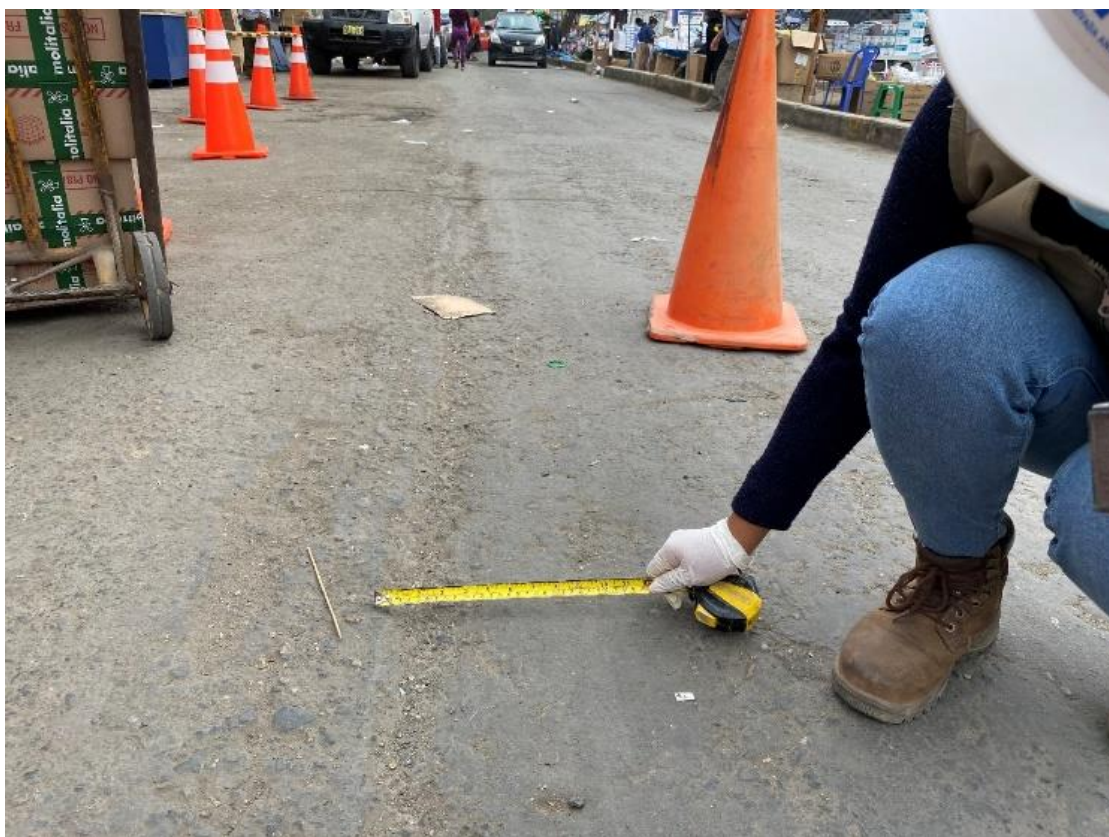
Figura 74

Tipo de daño Grieta Transversal – Tramo 2

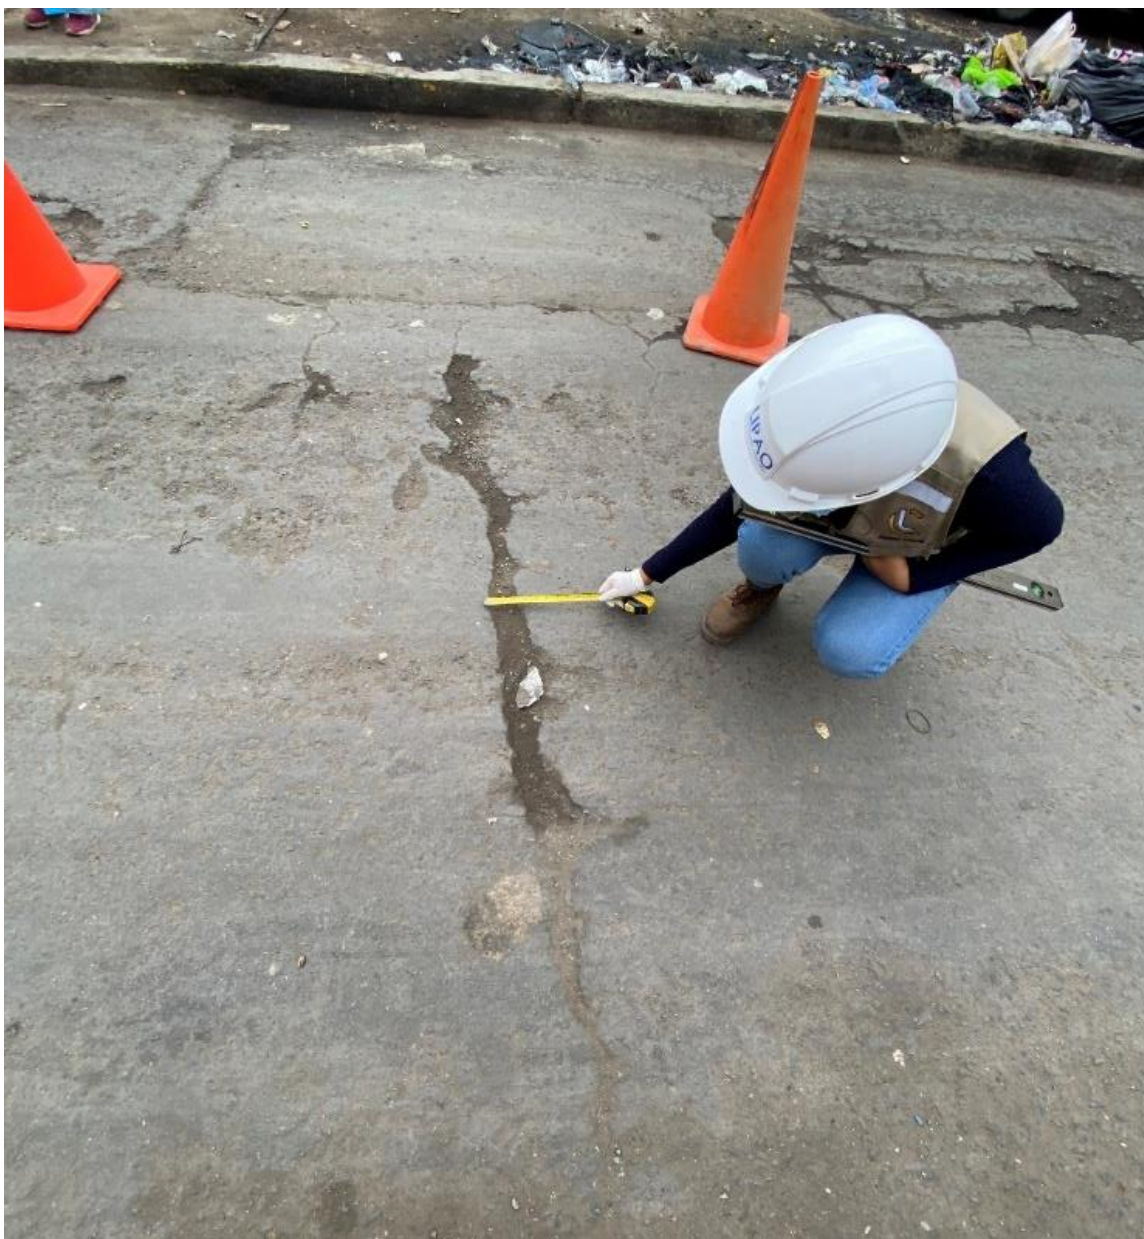
Figura 75

- Grieta Longitudinal, con una longitud de 8.40 ml de daño y un nivel de severidad alta.

Tipo de daño Grieta Longitudinal – Tramo 2

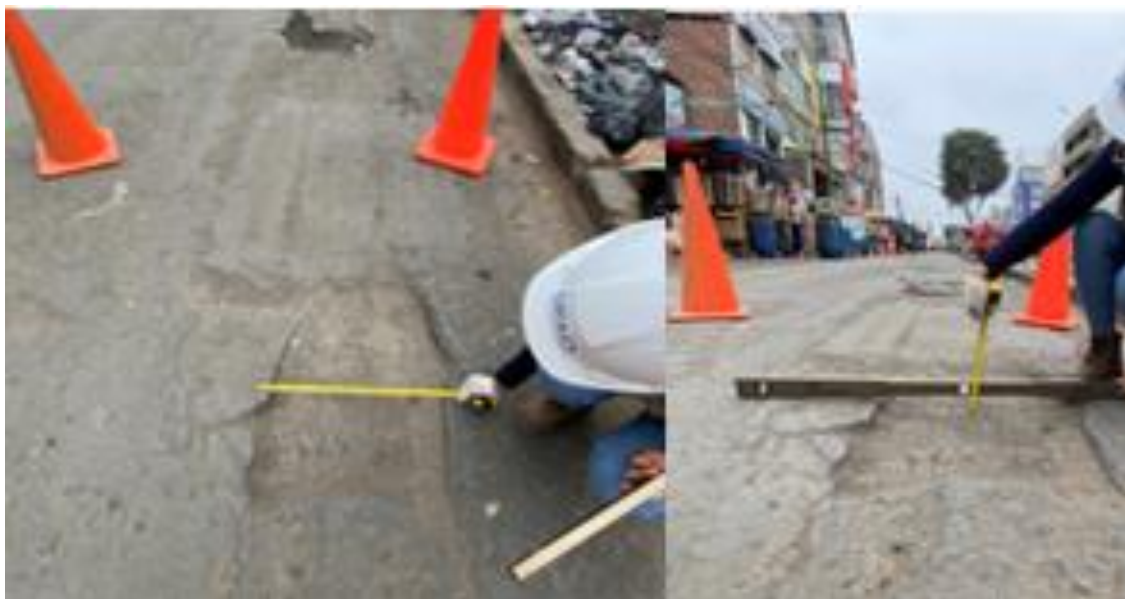
Figura 78

Tipo de daño Grieta Transversales – Tramo 2

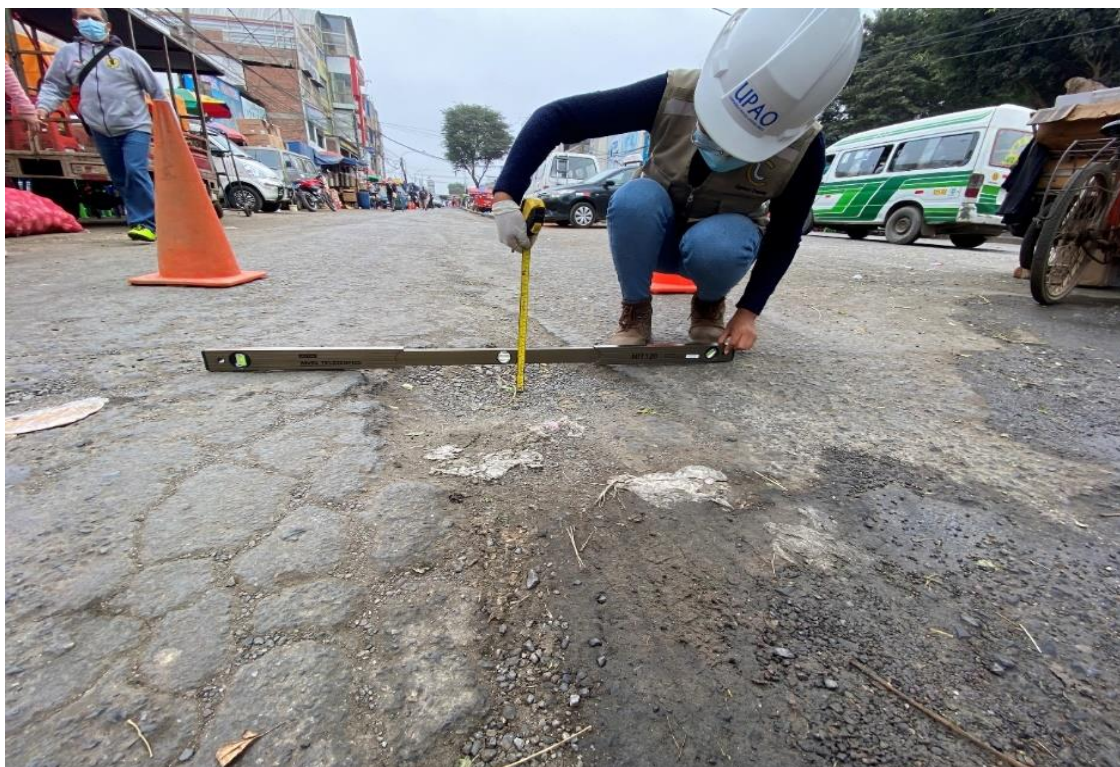
Figura 79

- Hueco 1, un área afectada de 4.31 m² y un nivel de severidad con baja.

Tipo de daño Hueco 1 – Tramo 2

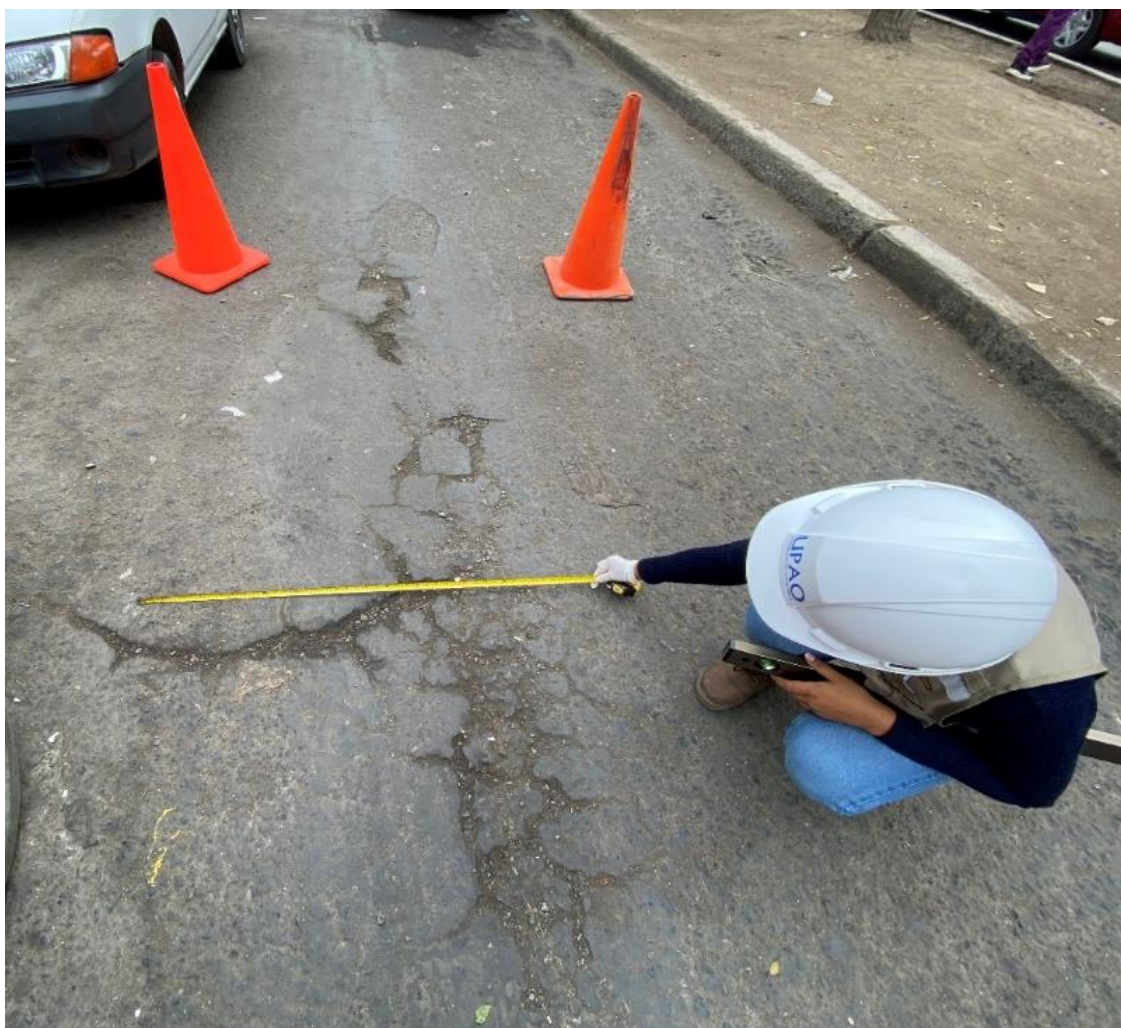
Figura 80

- Piel de Cocodrilo, un área afectada de 4.31 m² y un nivel de severidad con baja.

Tipo de daño Piel de Cocodrilo– Tramo 2

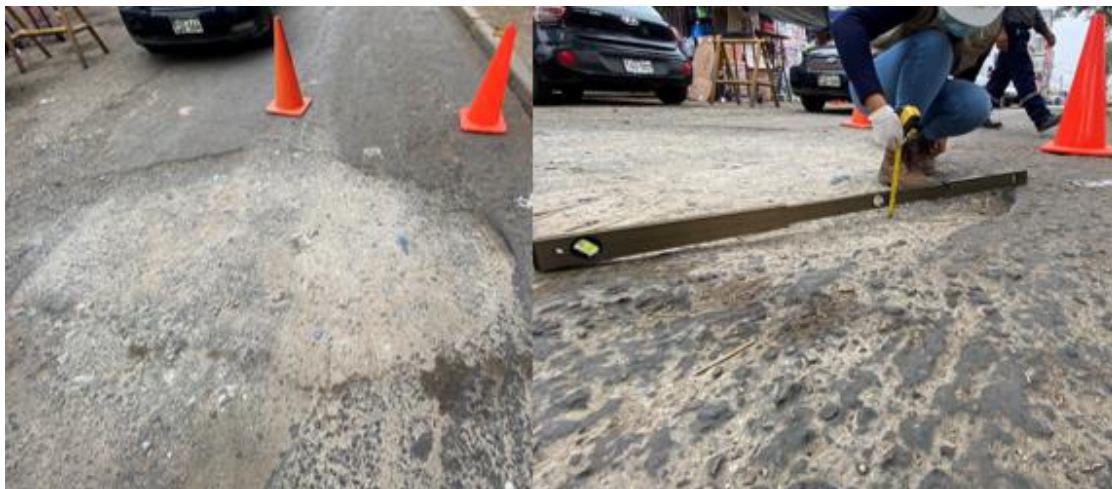
Figura 81

- Huevo 2, un área afectada de 17.24 m² y un nivel de severidad con alta.

Tipo de daño Hueco 2 – Tramo 2

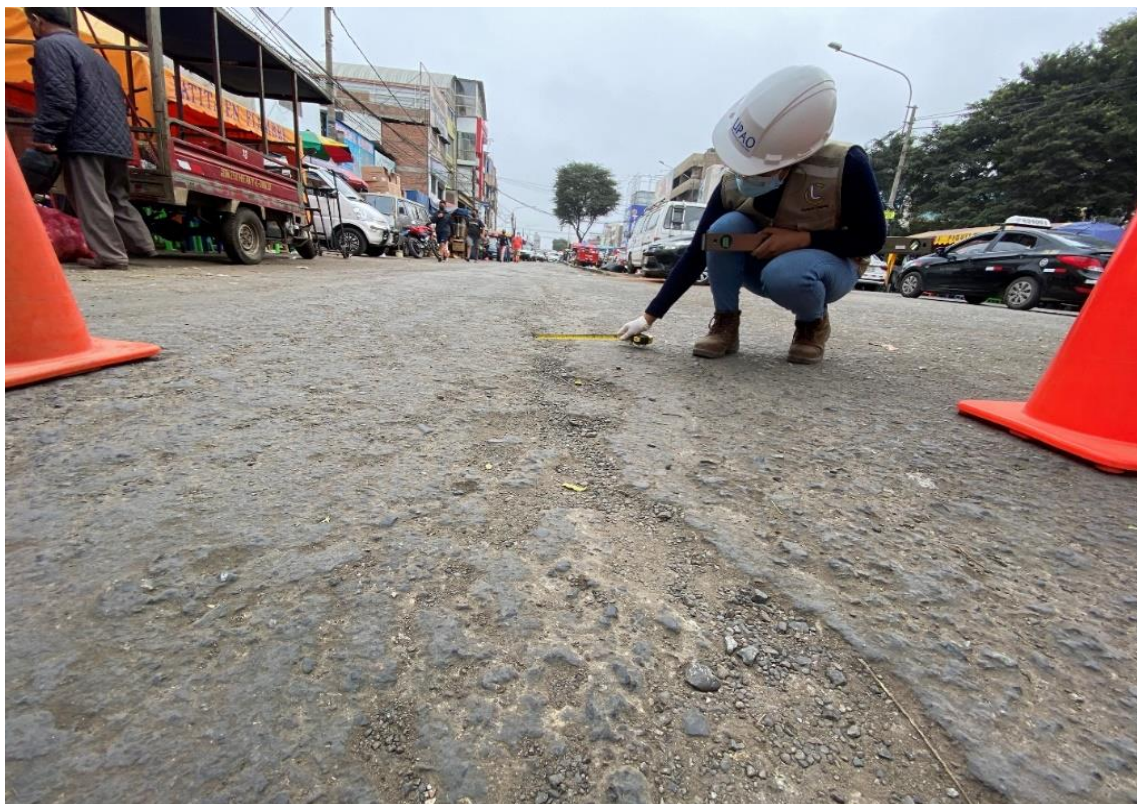
Figura 82

- Grieta Longitudinales, con una longitud de 15.87 ml de daño y un nivel de severidad media.

Tipo de daño Grieta Longitudinales – Tramo 2

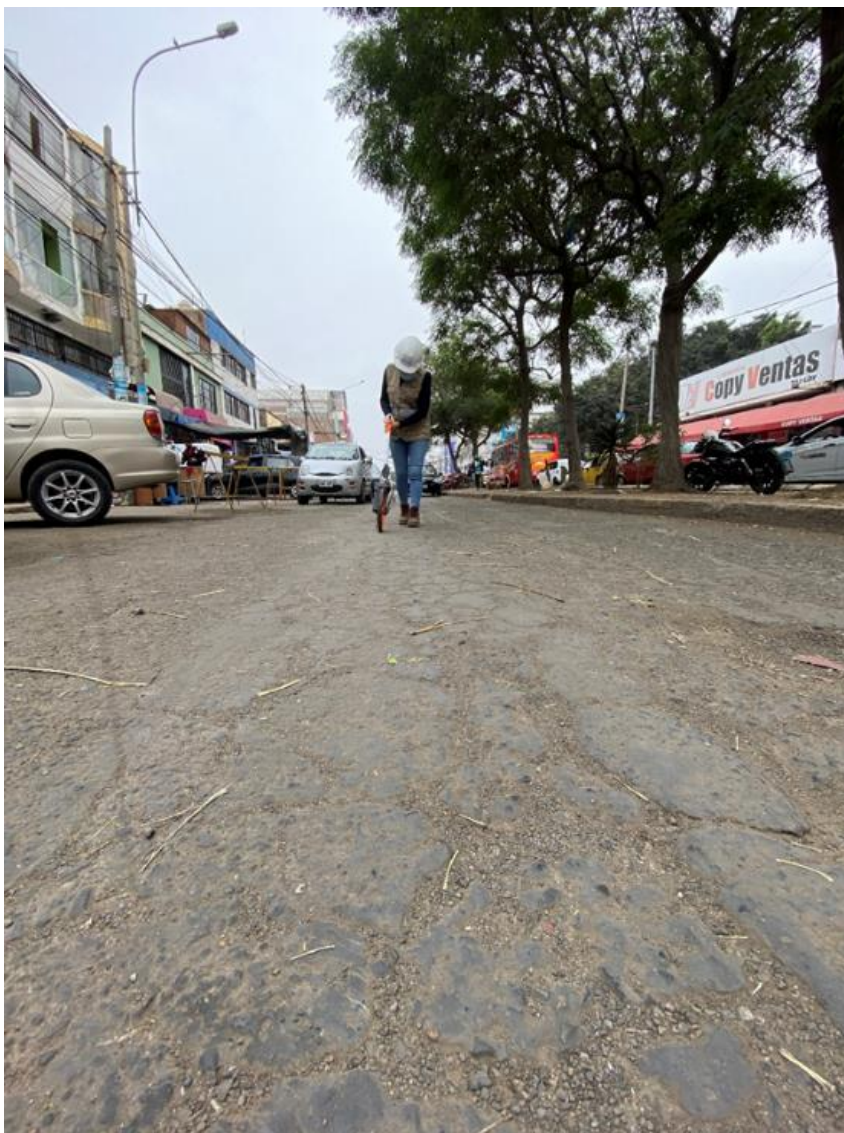
Figura 84

- Piel de Cocodrilo, un área afectada de 42.24 m² y un nivel de severidad con alta.

Tipo de daño Piel de Cocodrilo – Tramo 2
