UNIVERSIDAD PRIVADA ANTENOR ORREGO

TESIS PARA OPTAR EL TÍTULO PROFESIONAL DE INGENIERO CIVIL
EVALUACIÓN DEL ÍNDICE DE SERVICIABILIDAD DEL PAVIMENTO
FLEXIBLE EN LA AVENIDA JOSE MARIA EGUREN LOCALIZADA ENTRE LA
AVENIDA ESPAÑA Y CARRETERA LAREDO

TRUJILLO – PERÚ

2021

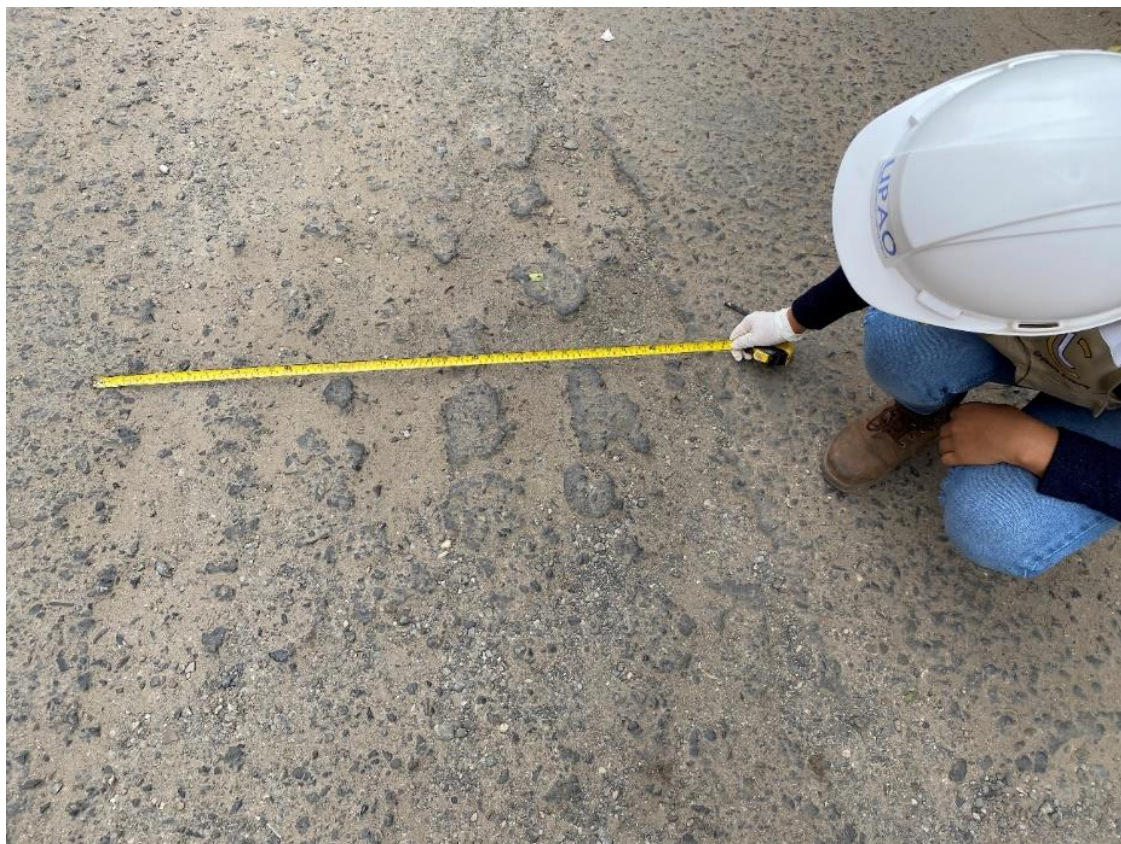
Figura 85

- Piel de Cocodrilo, un área afectada de 2.19 m² y un nivel de severidad con alta.

Tipo de daño Piel de Cocodrilo – Tramo 2

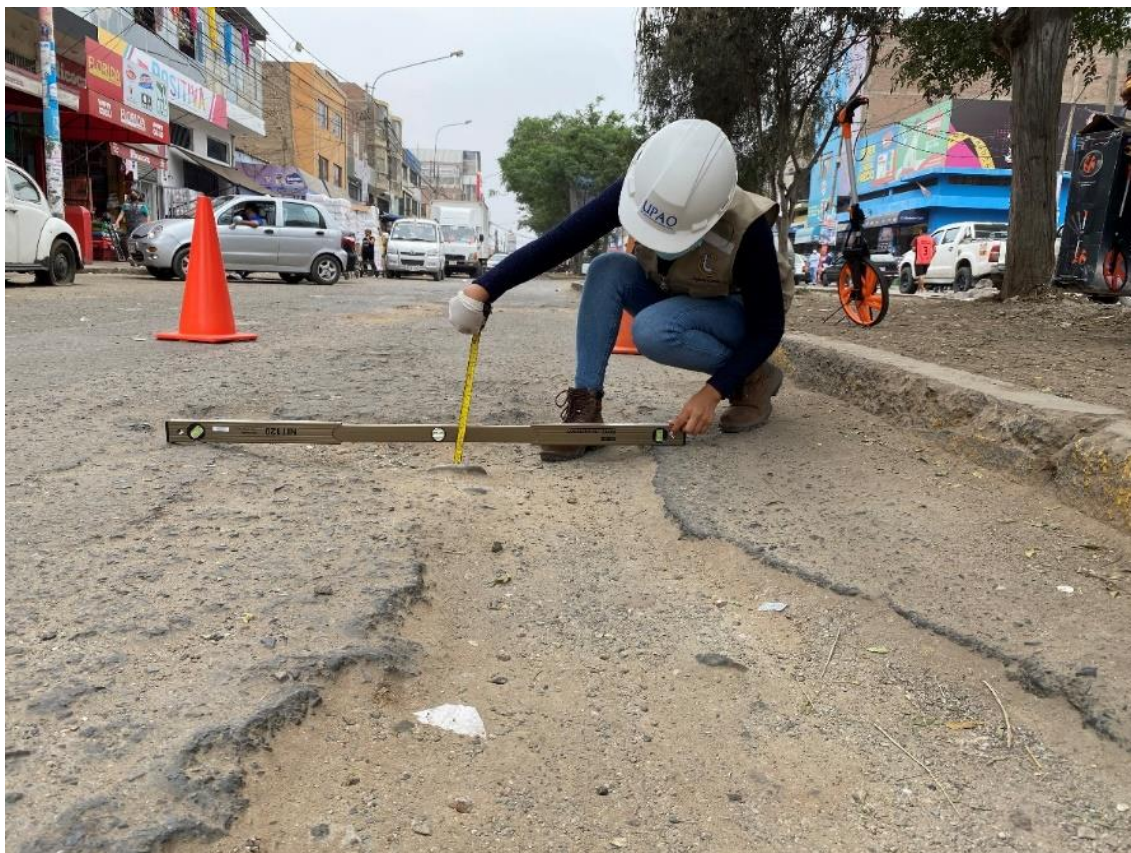
Figura 86

- Hueco 1, un área afectada de 6.41 m² y un nivel de severidad con alta.

Tipo de daño Hueco 1 – Tramo 2

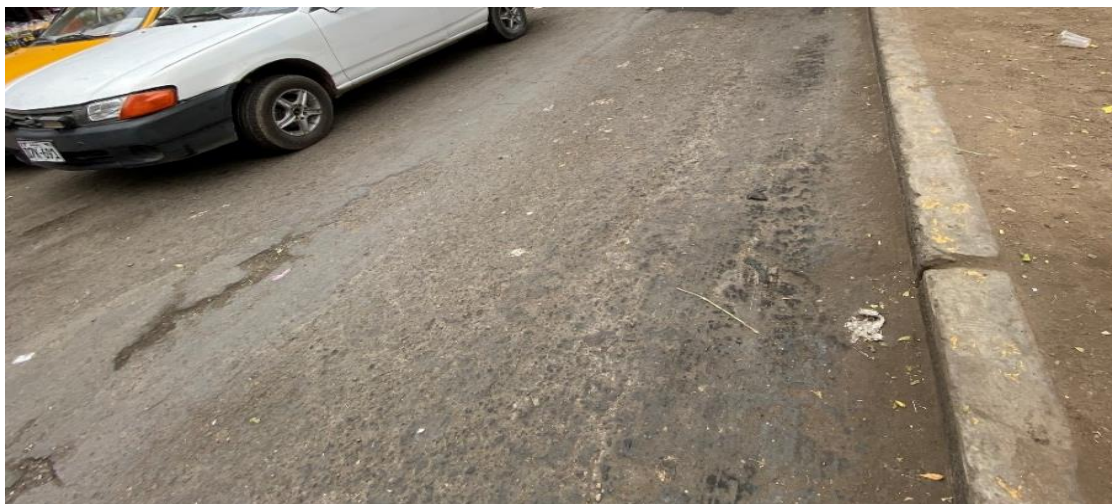
Figura 87

- Exudación, un área afectada de 3.45 m² y un nivel de severidad con alta.

Tipo de daño Exudación – Tramo 2

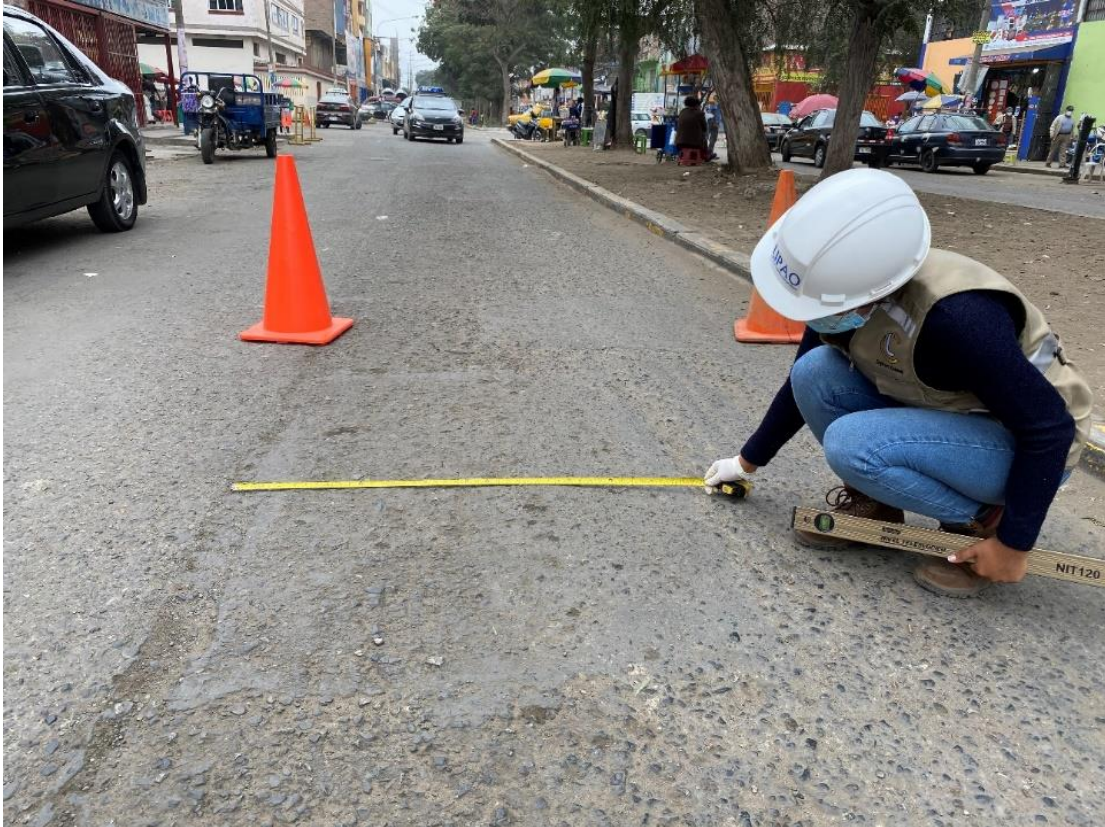
Figura 89

- Parcheo, un área afectada de 2.09 m² y un nivel de severidad con alta.

Tipo de daño Parcheo – Tramo 2

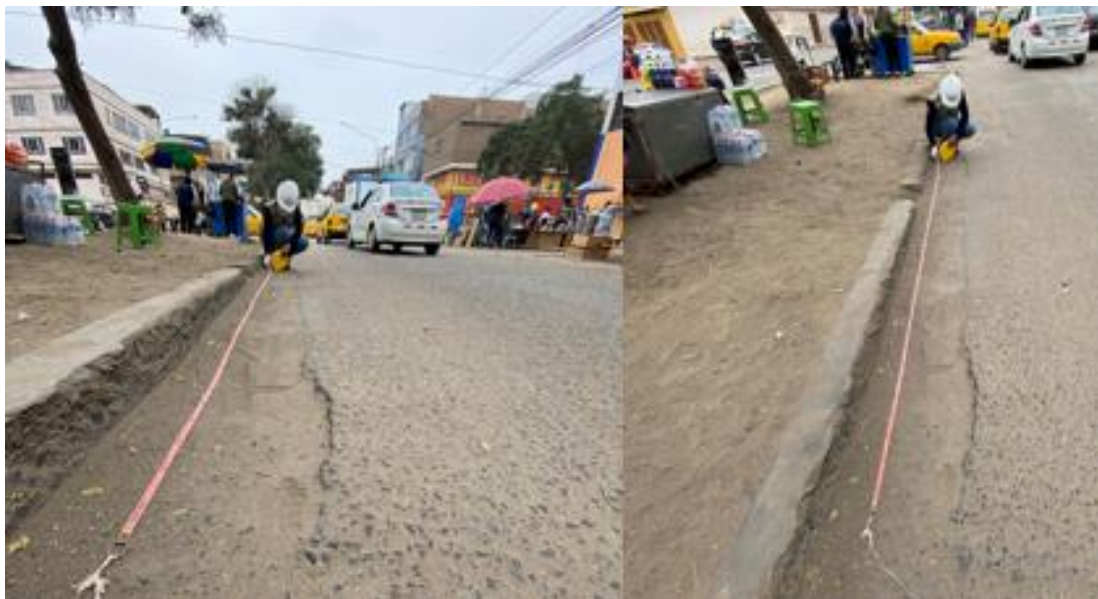
Figura 90

- Grieta de Borde, con una longitud de 4.08 ml de daño y un nivel de severidad alta.

Tipo de daño Grieta de Borde – Tramo 2

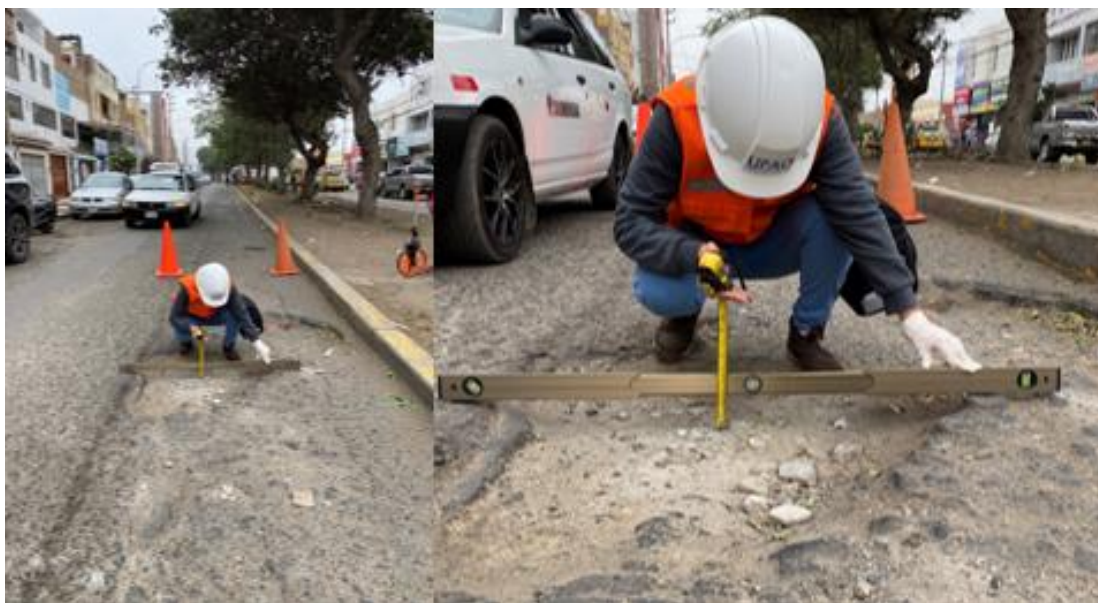
Figura 91

- Hueco 2, un área afectada de 4.38 m² y un nivel de severidad con alta.

Tipo de daño Hueco 2 – Tramo 2

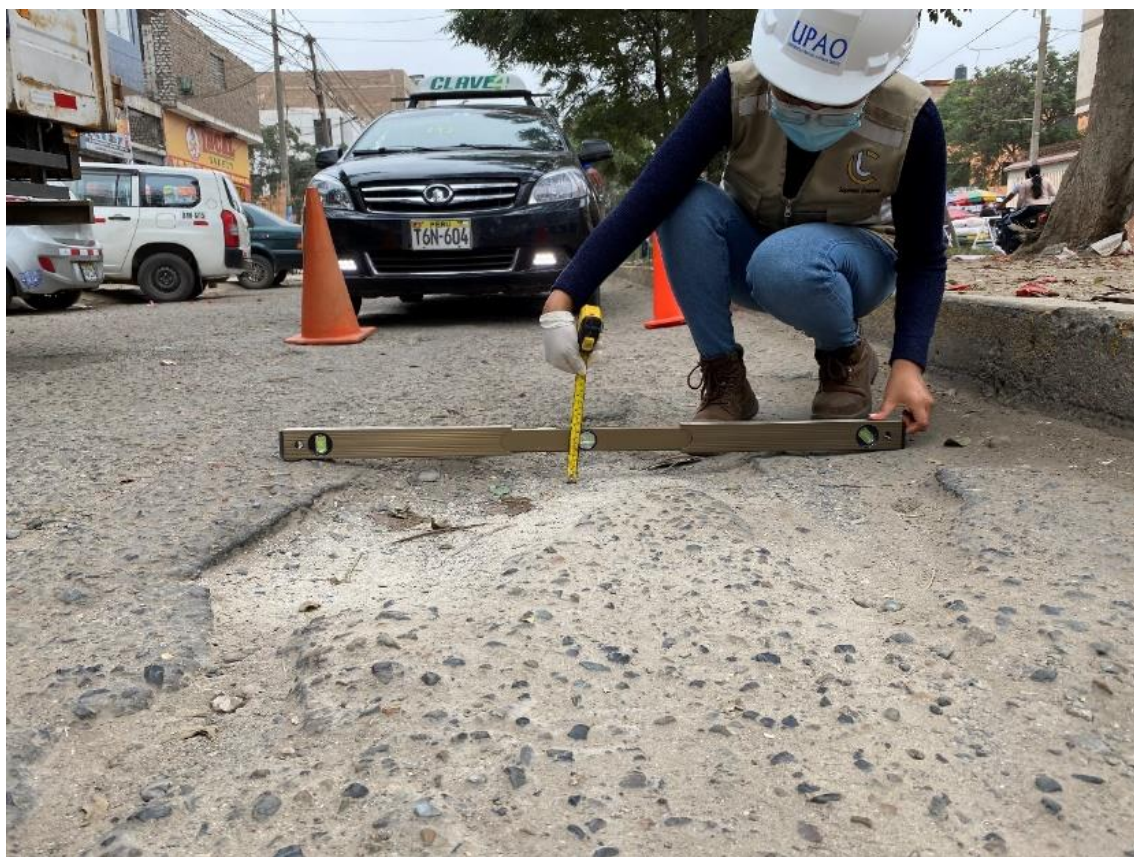
Figura 92

- Hueco 3, un área afectada de 1.26 m² y un nivel de severidad con media.

Tipo de daño Hueco 3 – Tramo 2

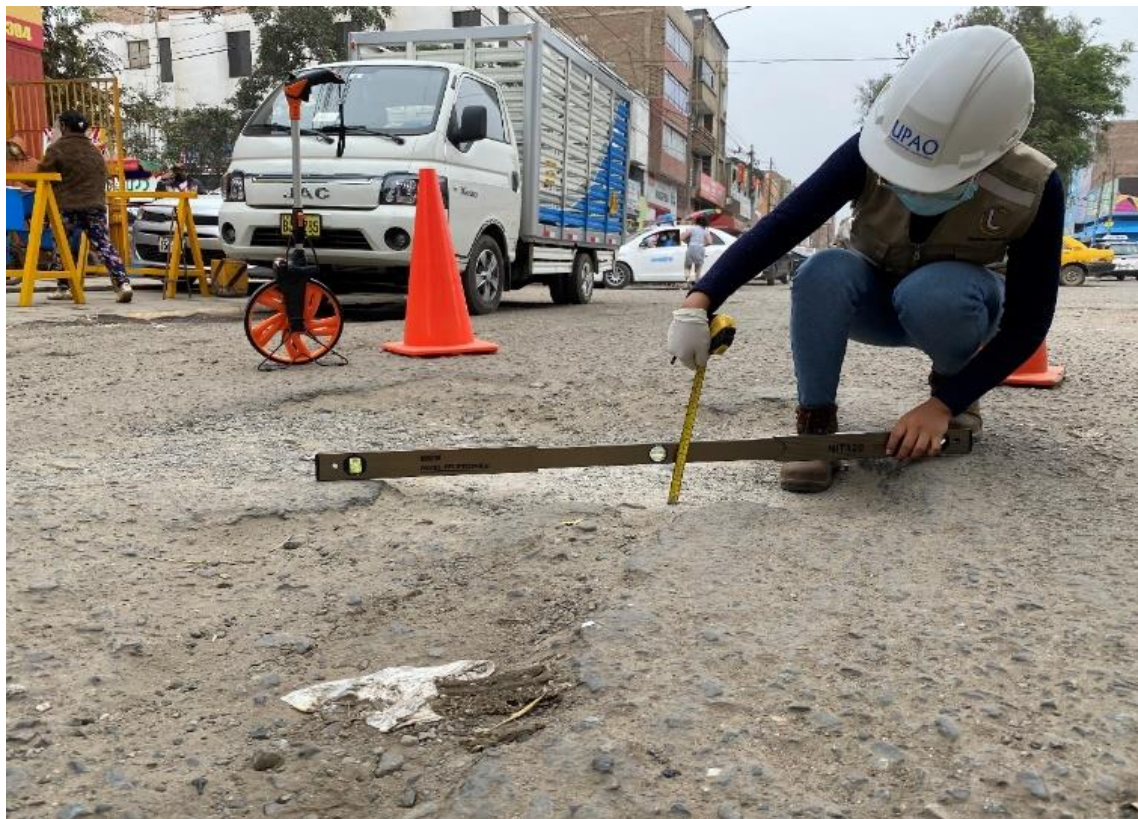
Figura 93

- Hueco 4, un área afectada de 3.50 m² y un nivel de severidad con media.

Tipo de daño Hueco 4 – Tramo 2

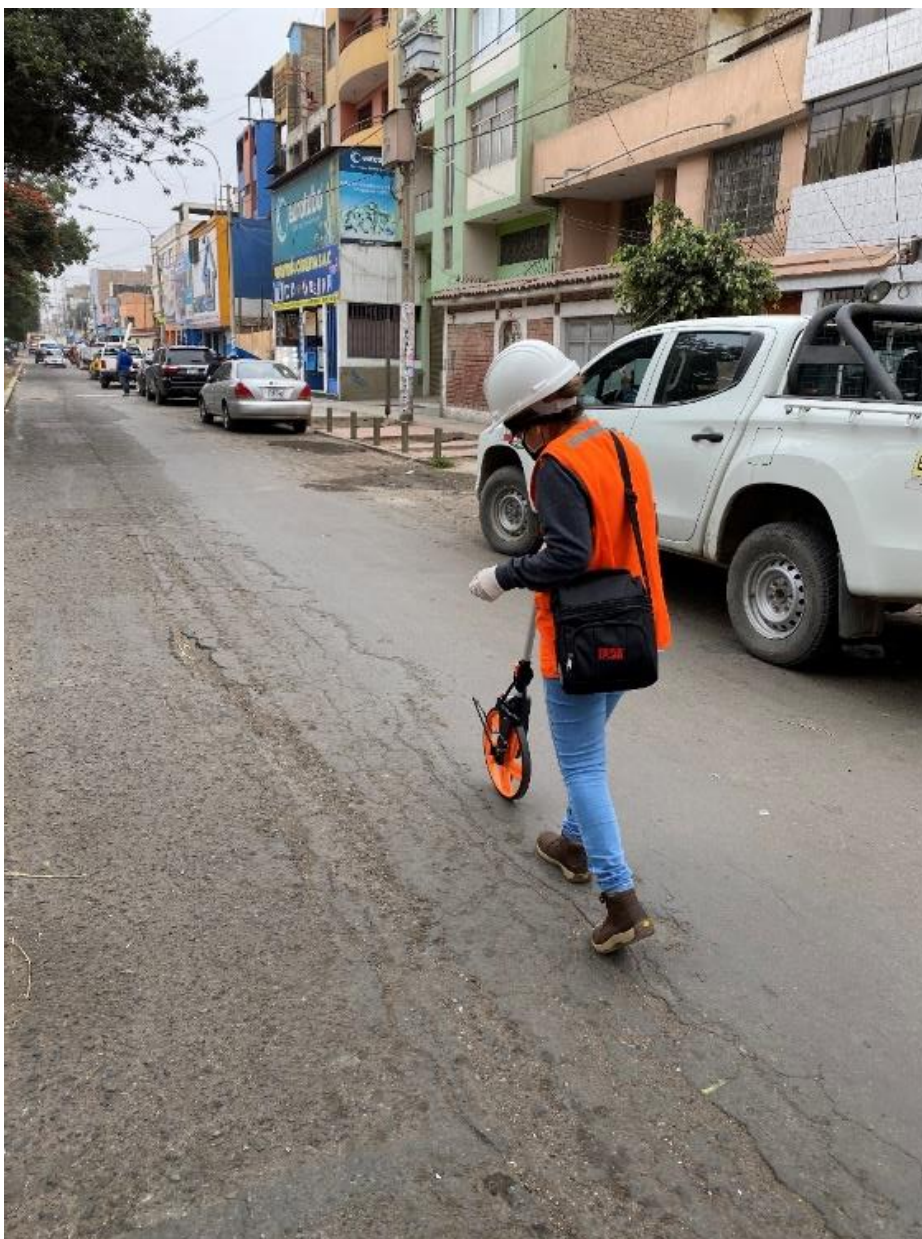
Figura 94

Tipo de daño Piel de Cocodrilo – Tramo 2

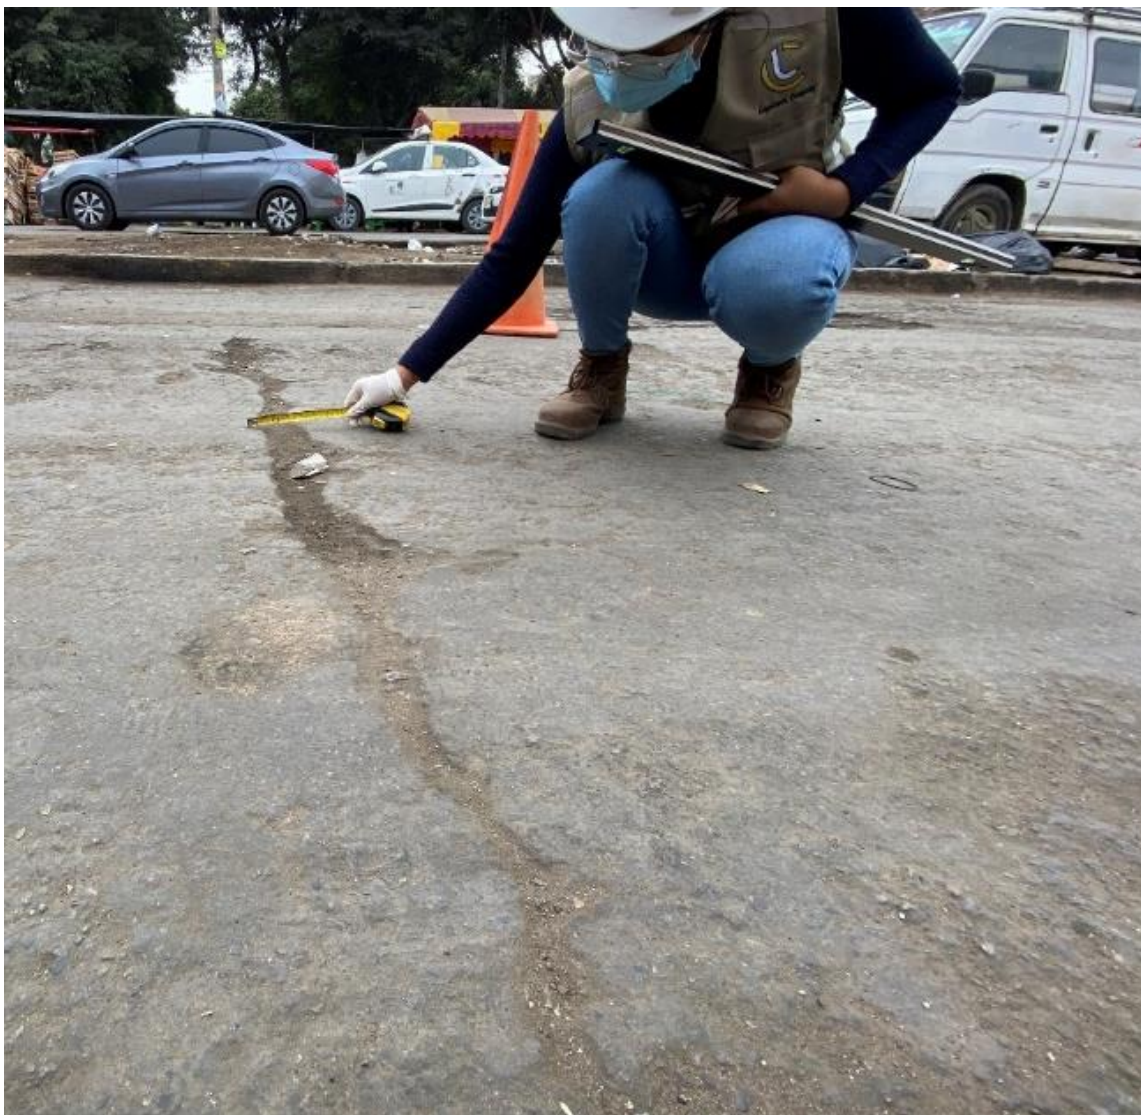
Figura 95

- Grieta de Transversales, con una longitud de 1.15 ml de daño y un nivel de severidad media.

Tipo de daño Grieta de Transversales – Tramo 2

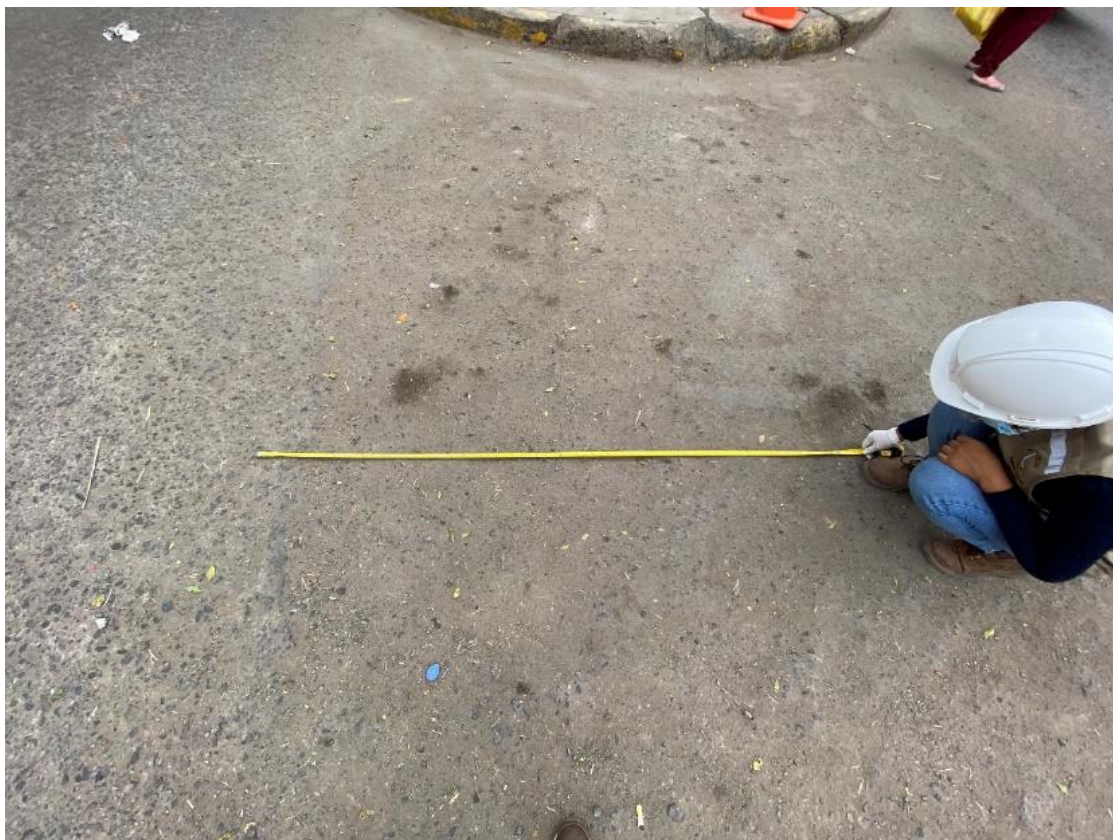
Figura 97

- Meteorización/Desprendimiento de Agregado, un área afectada de 12.16 m² y un nivel de severidad con media.

Tipo de daño Meteorización/Desprendimiento de Agregado – Tramo 2

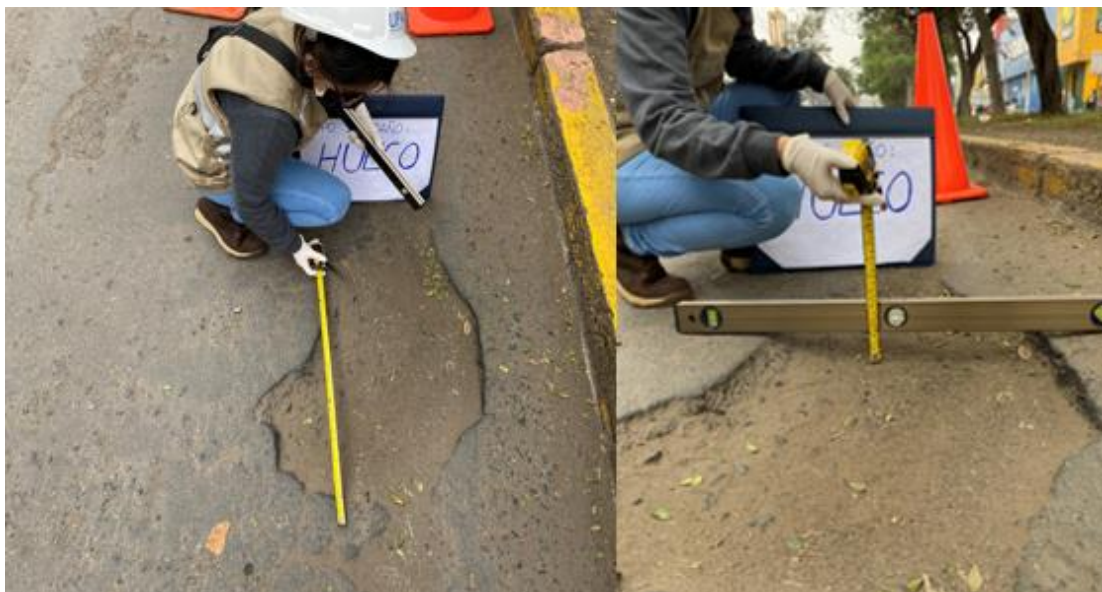
Figura 99

Tipo de daño Hueco – Tramo 2

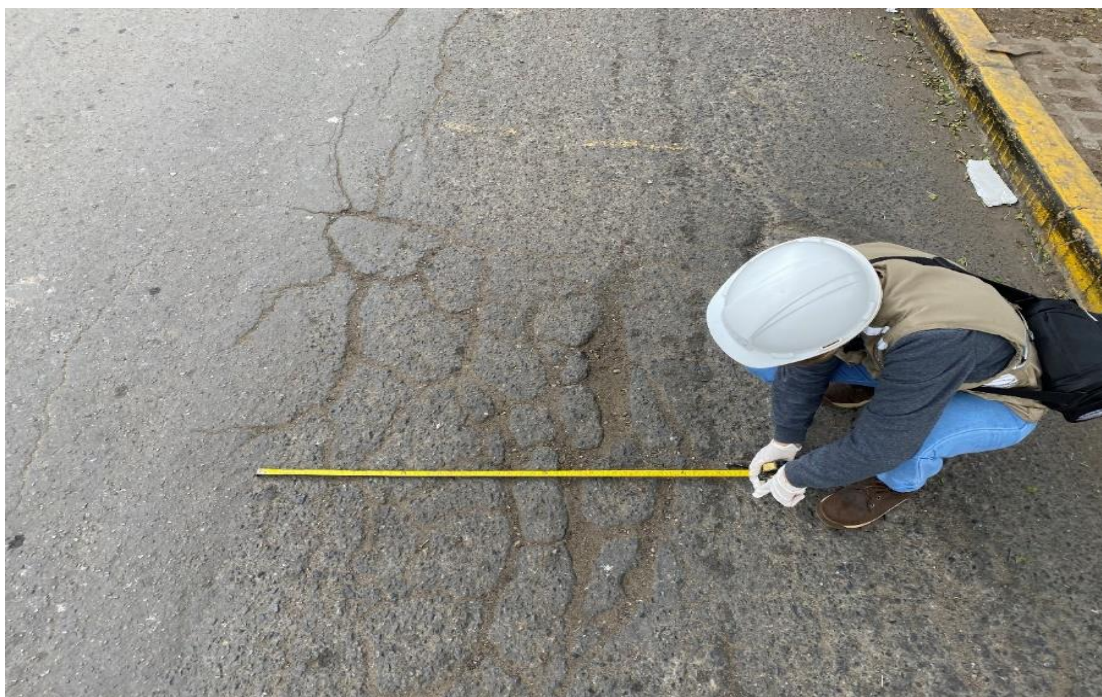
Figura 100

- Piel de Cocodrilo, un área afectada de 4.28 m² y un nivel de severidad con alta.

Tipo de daño Piel de Cocodrilo – Tramo 2

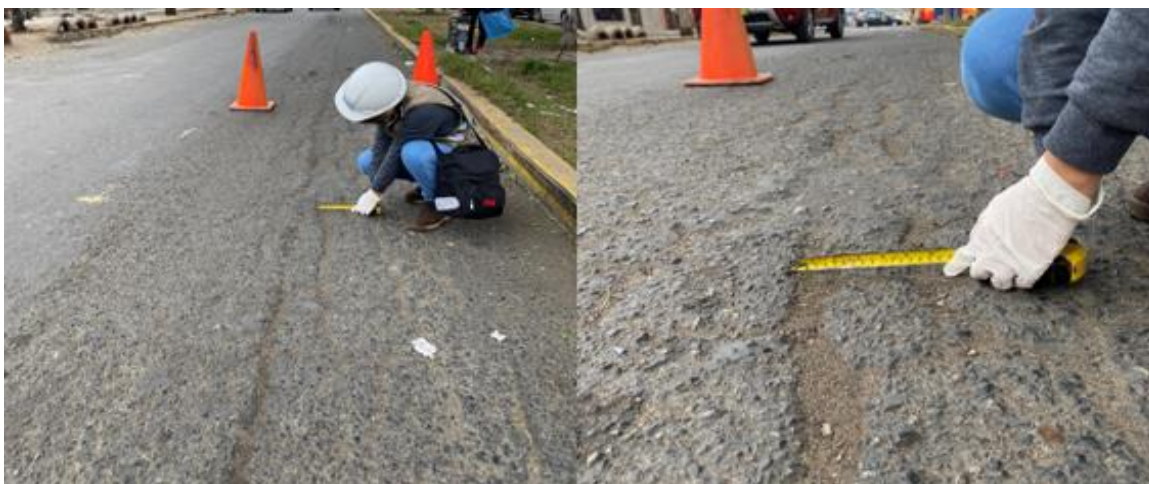
Figura 101

- Grieta Longitudinales, con una longitud de 26.41 ml de daño y un nivel de severidad media.

Tipo de daño Grieta Longitudinales – Tramo 2

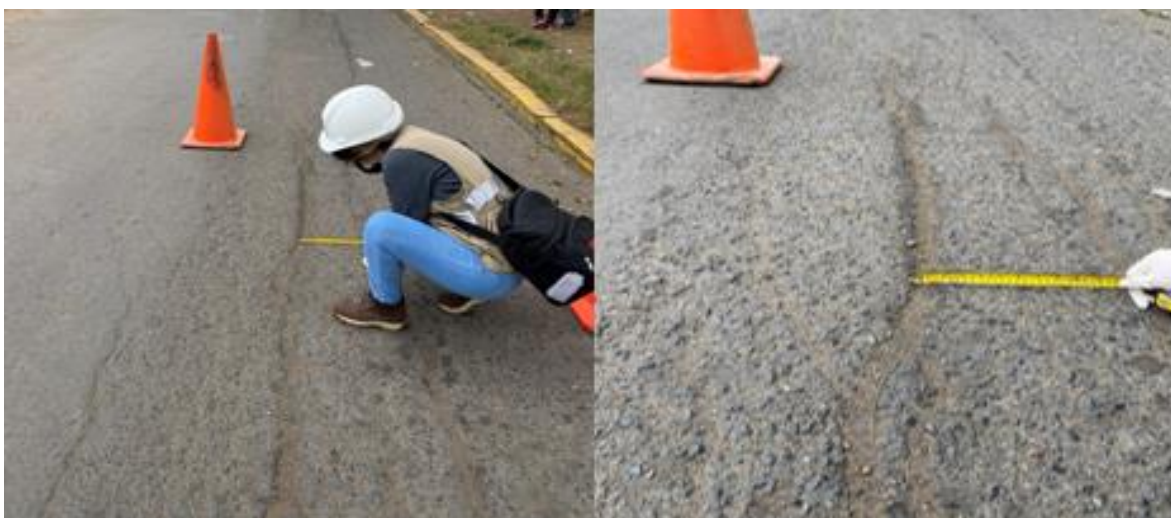
Figura 102

- Grieta Longitudinales, con una longitud de 18.92 ml de daño y un nivel de severidad baja.

Tipo de daño Grieta Longitudinales – Tramo 2

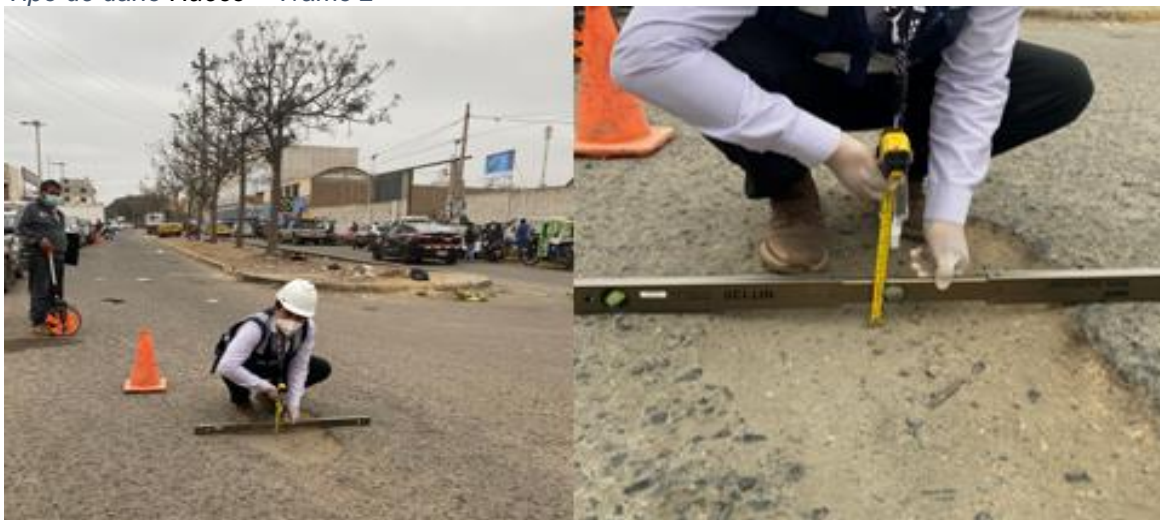
Figura 103

- Hueco, con un área de 0.19 m² de daño y un nivel de severidad media.

Tipo de daño Hueco – Tramo 2

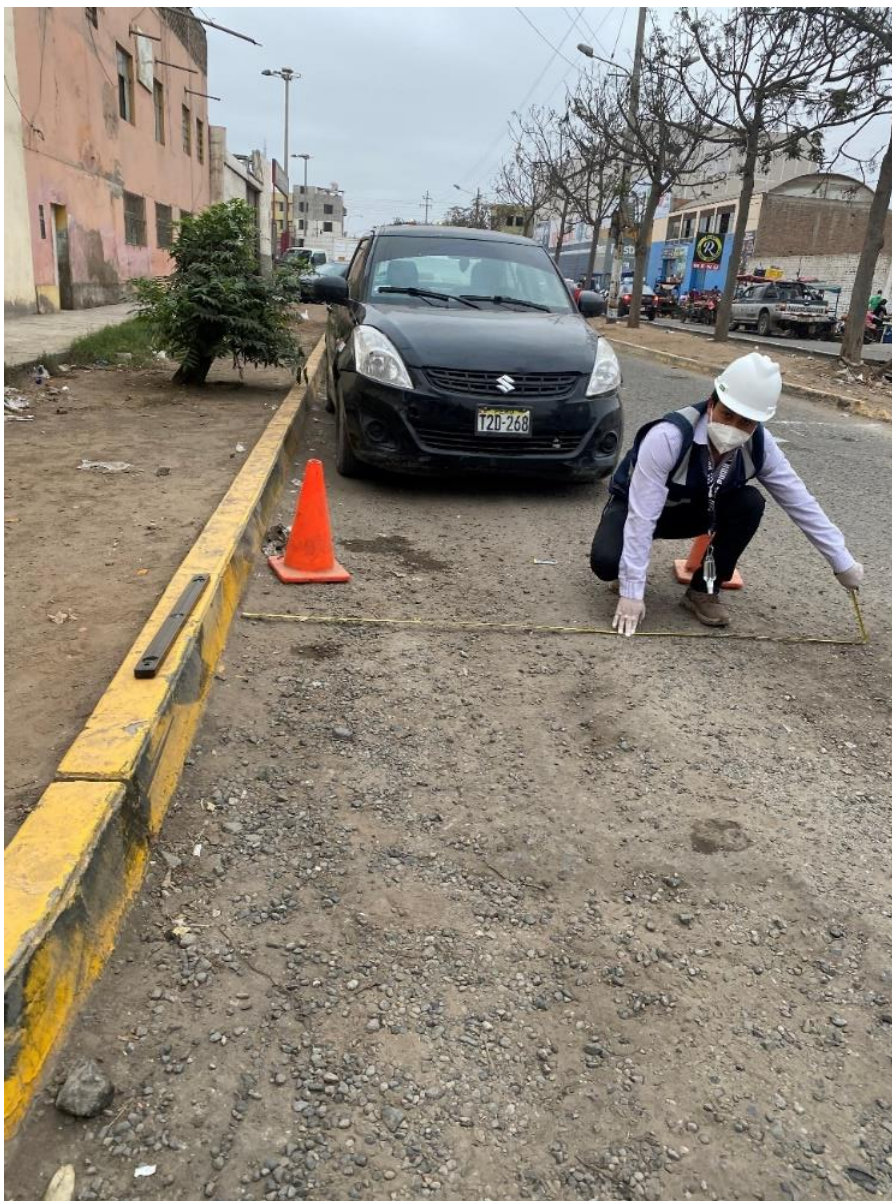
Figura 104

- Pulimientos de agregados, con un área de 25.12 m² de daño y un nivel de severidad baja.

Tipo de daño Pulimientos de agregados – Tramo 2

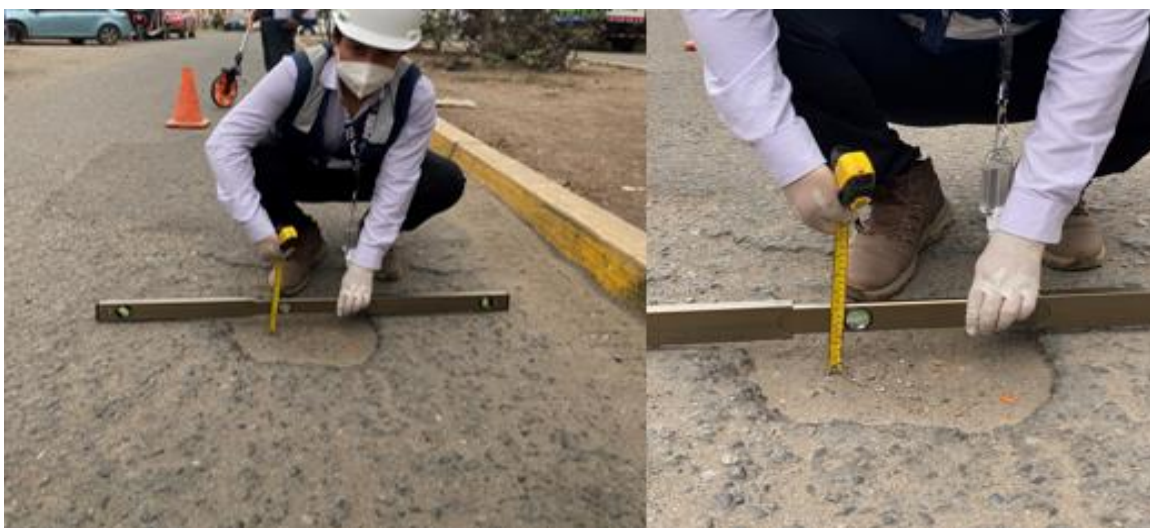
Figura 105

- Hueco, con un área de 0.12 m² de daño y un nivel de severidad media.

Tipo de daño Hueco – Tramo 2

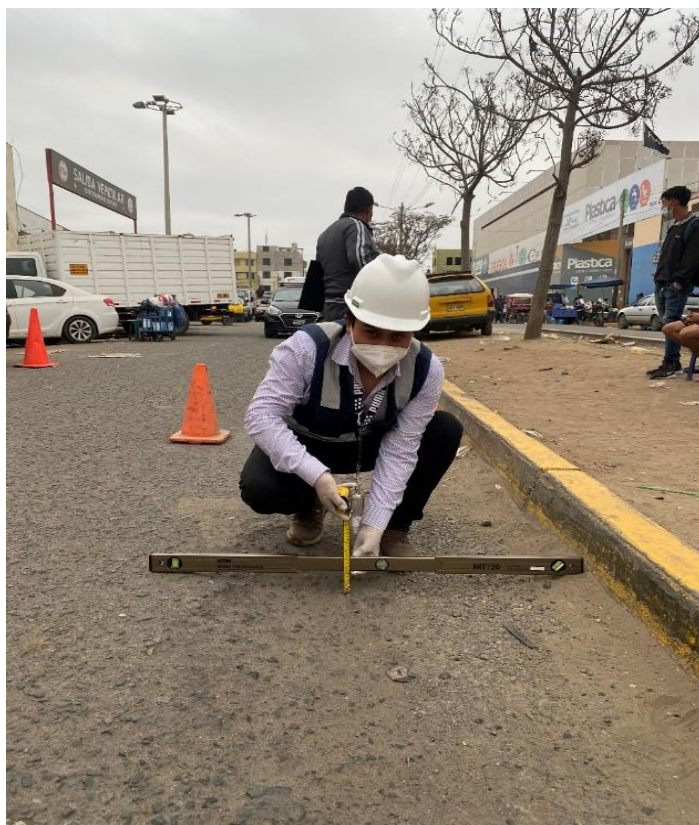
Figura 106

- Hueco, con un área de 0.62 m² de daño y un nivel de severidad alto.

Tipo de daño Hueco – Tramo 2

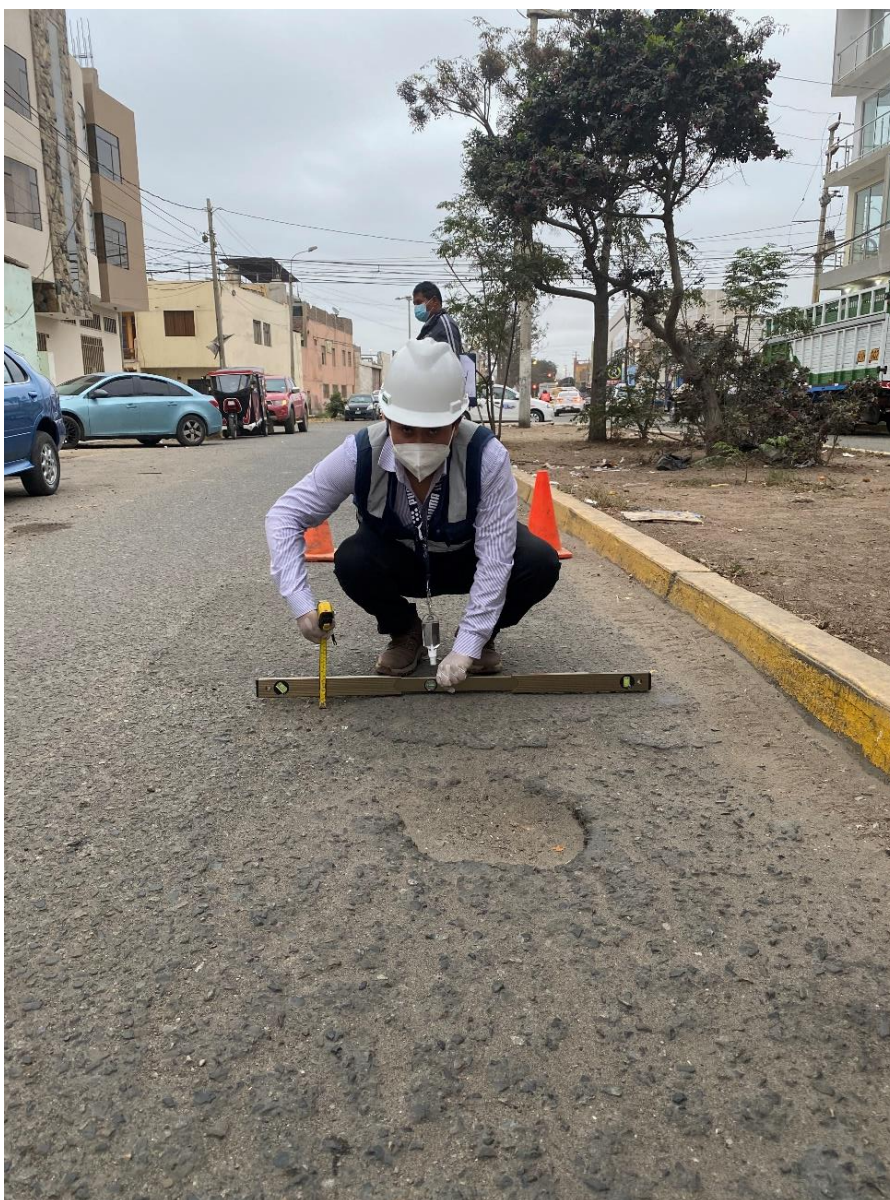
Figura 107

- Abultamientos, con un área de 3.5 m² de daño y un nivel de severidad media.

Tipo de daño Abultamientos y Hundimientos – Tramo 2

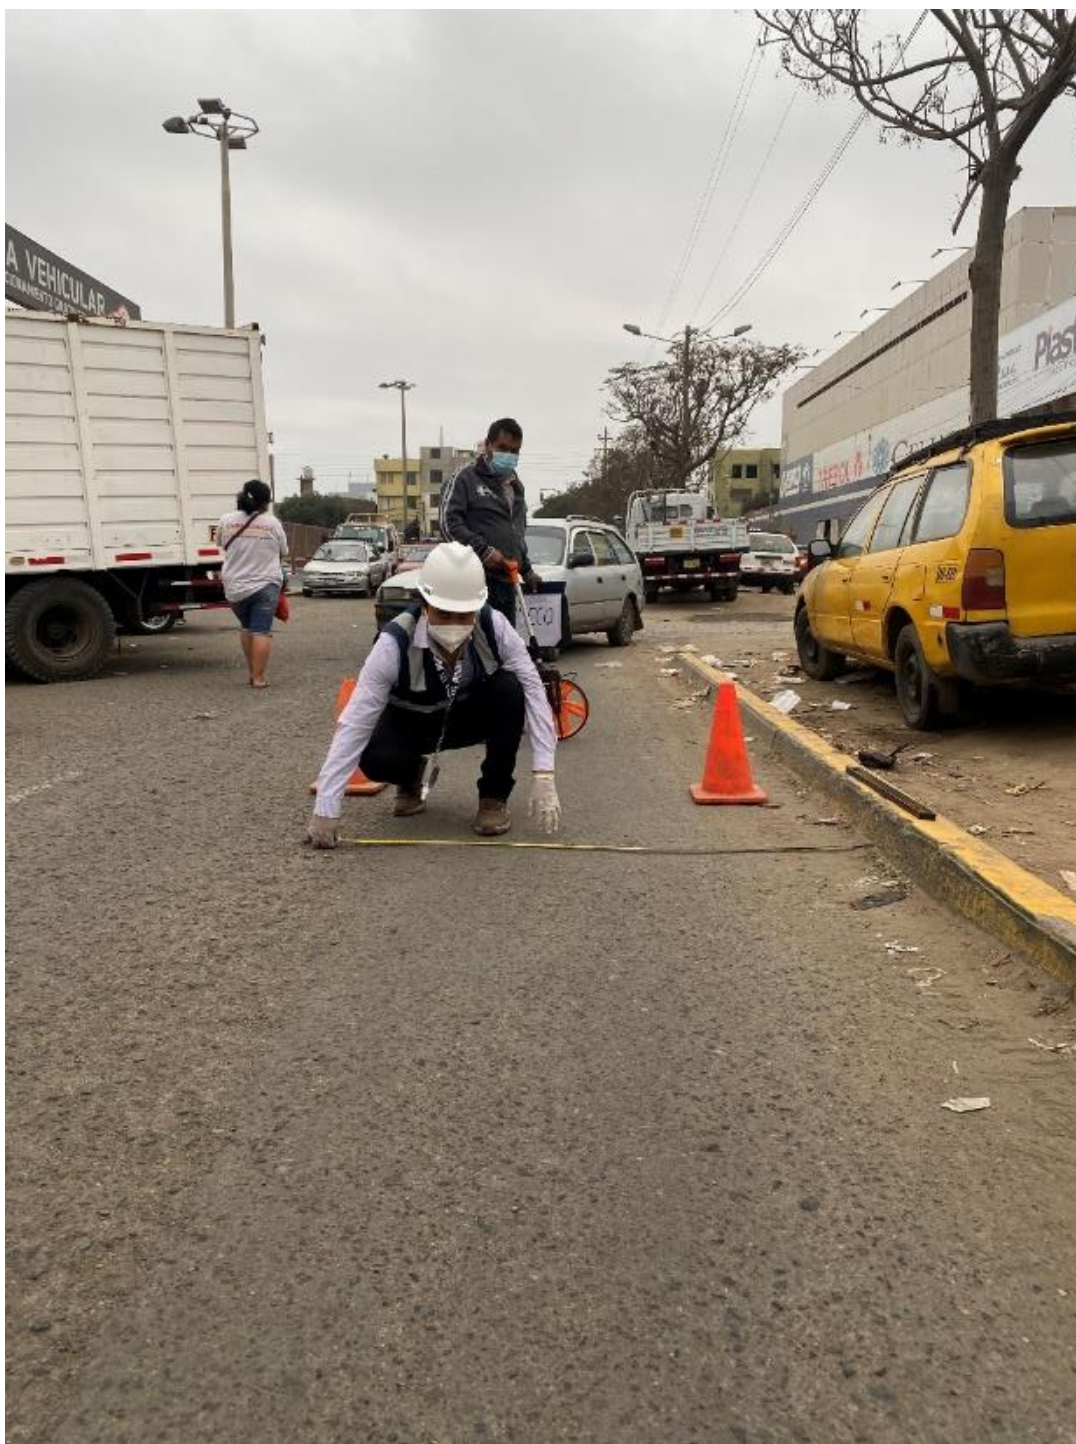
Figura 108

- Parcheo, con un área de 28 m² de daño y un nivel de severidad baja.

Tipo de daño Parcheo – Tramo 2

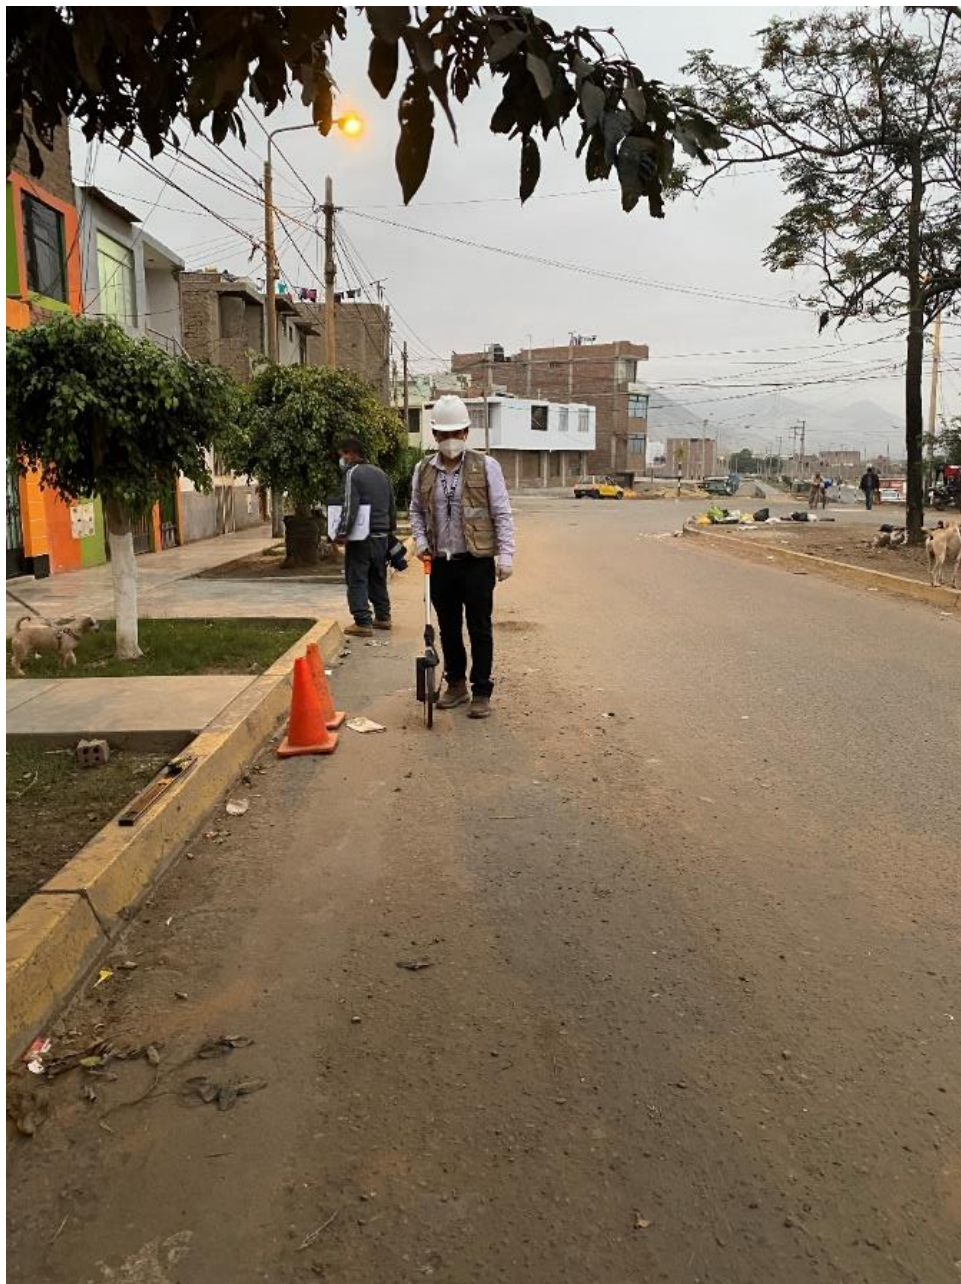
Figura 109

- Parcheo, con un área de 15.5 m² de daño y un nivel de severidad baja.

Tipo de daño Parcheo – Tramo 2

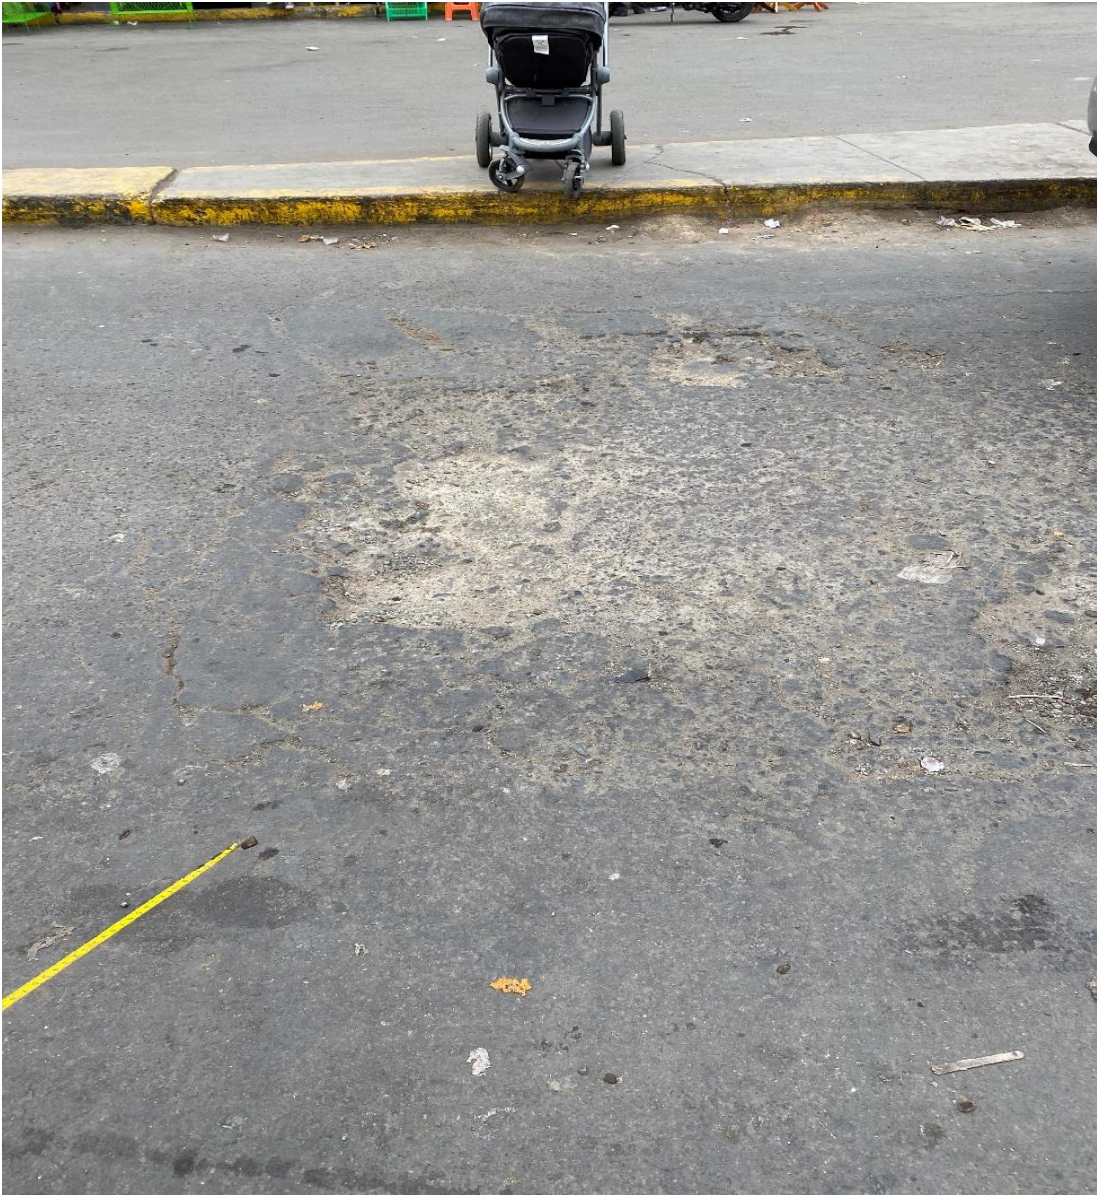
Figura 110

- Piel de cocodrilo, con un área de 12 m² de daño y un nivel de severidad alto.

Tipo de daño Piel de cocodrilo – Tramo 2

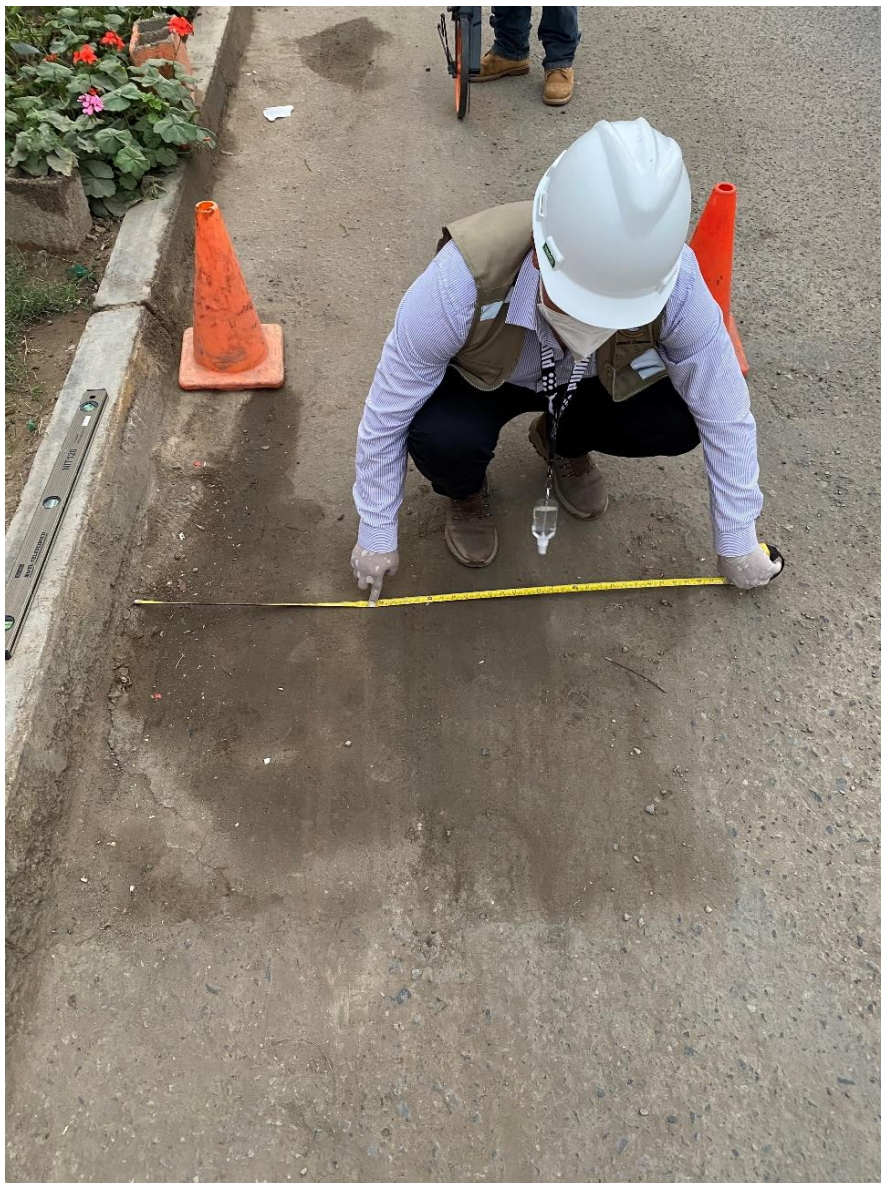
Figura 112

- Hueco, con un área de 2.44 m² de daño y un nivel de severidad alto.

Tipo de daño Hueco – Tramo 2
