UNIVERSIDAD PRIVADA ANTENOR ORREGO

TESIS PARA OPTAR EL TÍTULO PROFESIONAL DE INGENIERO CIVIL
EVALUACIÓN DEL ÍNDICE DE SERVICIABILIDAD DEL PAVIMENTO
FLEXIBLE EN LA AVENIDA JOSE MARIA EGUREN LOCALIZADA ENTRE LA
AVENIDA ESPAÑA Y CARRETERA LAREDO

TRUJILLO – PERÚ

2021

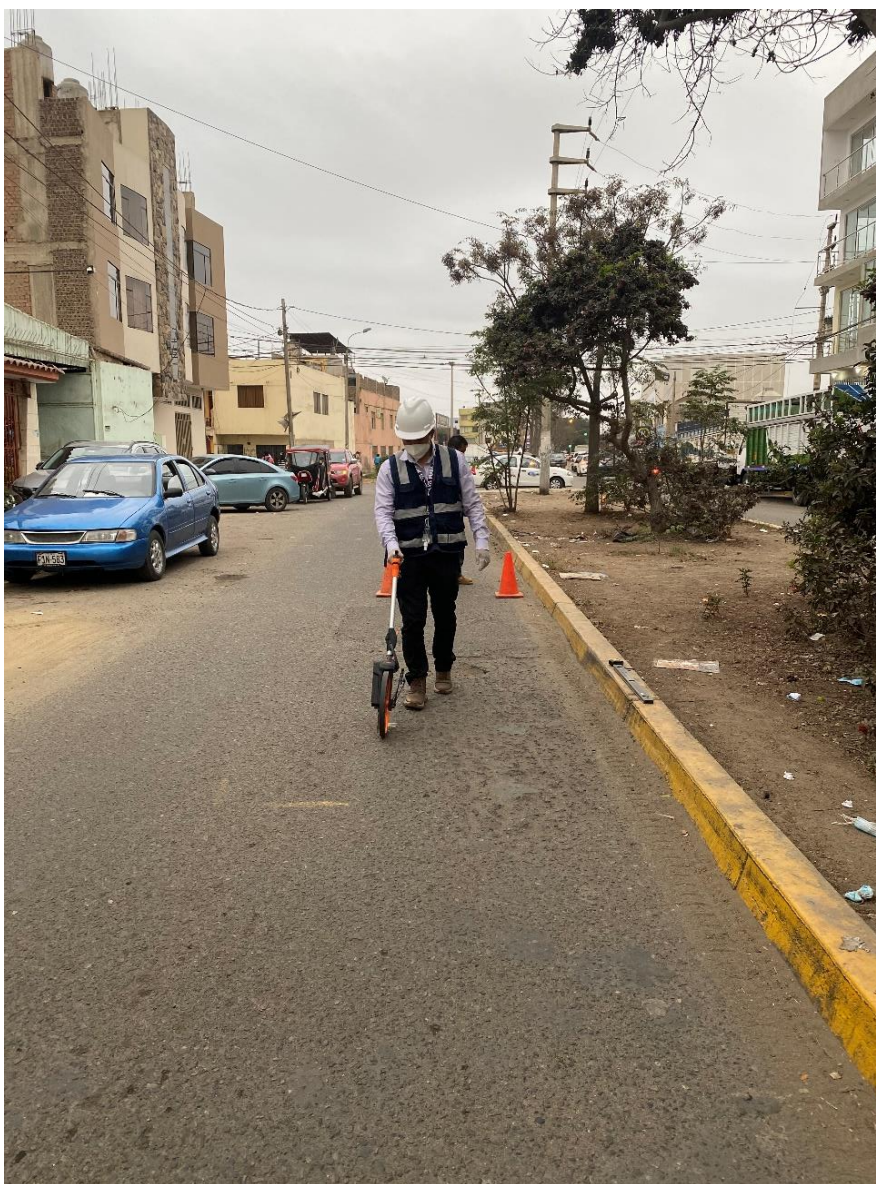
Figura 113

- Piel de cocodrilo, con un área de 8.75 m² de daño y un nivel de severidad alto.

Tipo de daño Piel de Cocodrilo – Tramo 2

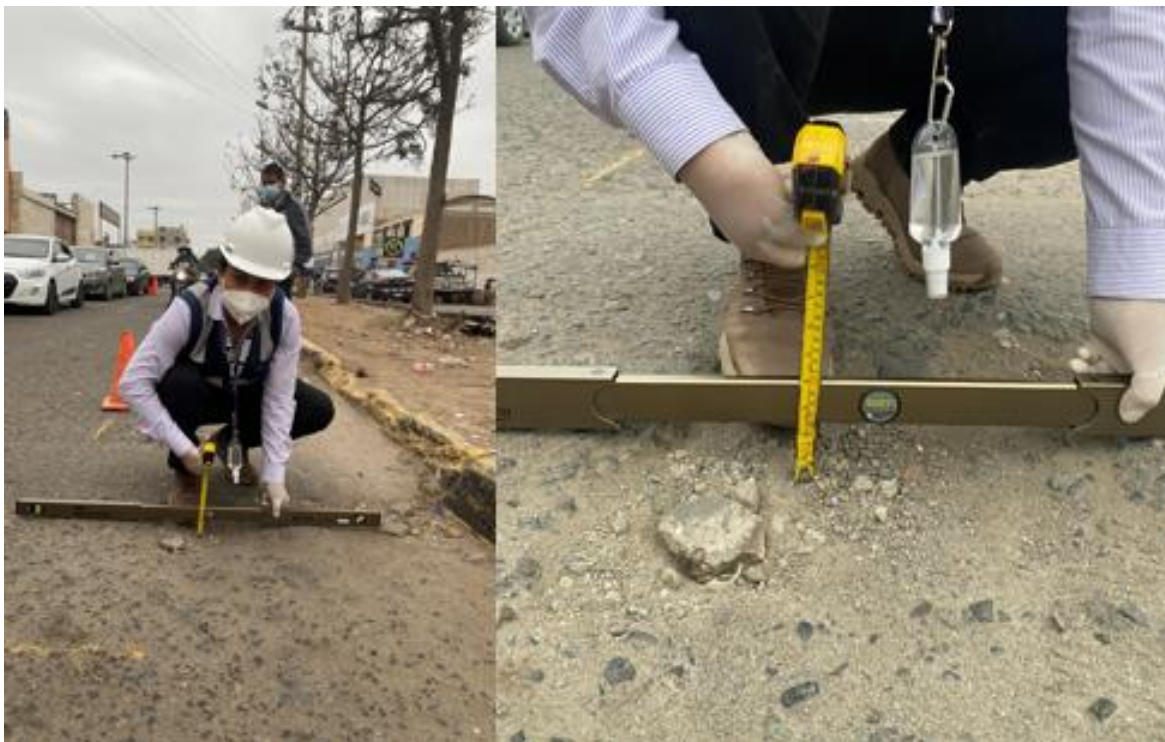
Figura 114

- Hueco, con un área de 0.17 m² de daño y un nivel de severidad media.

Tipo de daño Hueco – Tramo 2

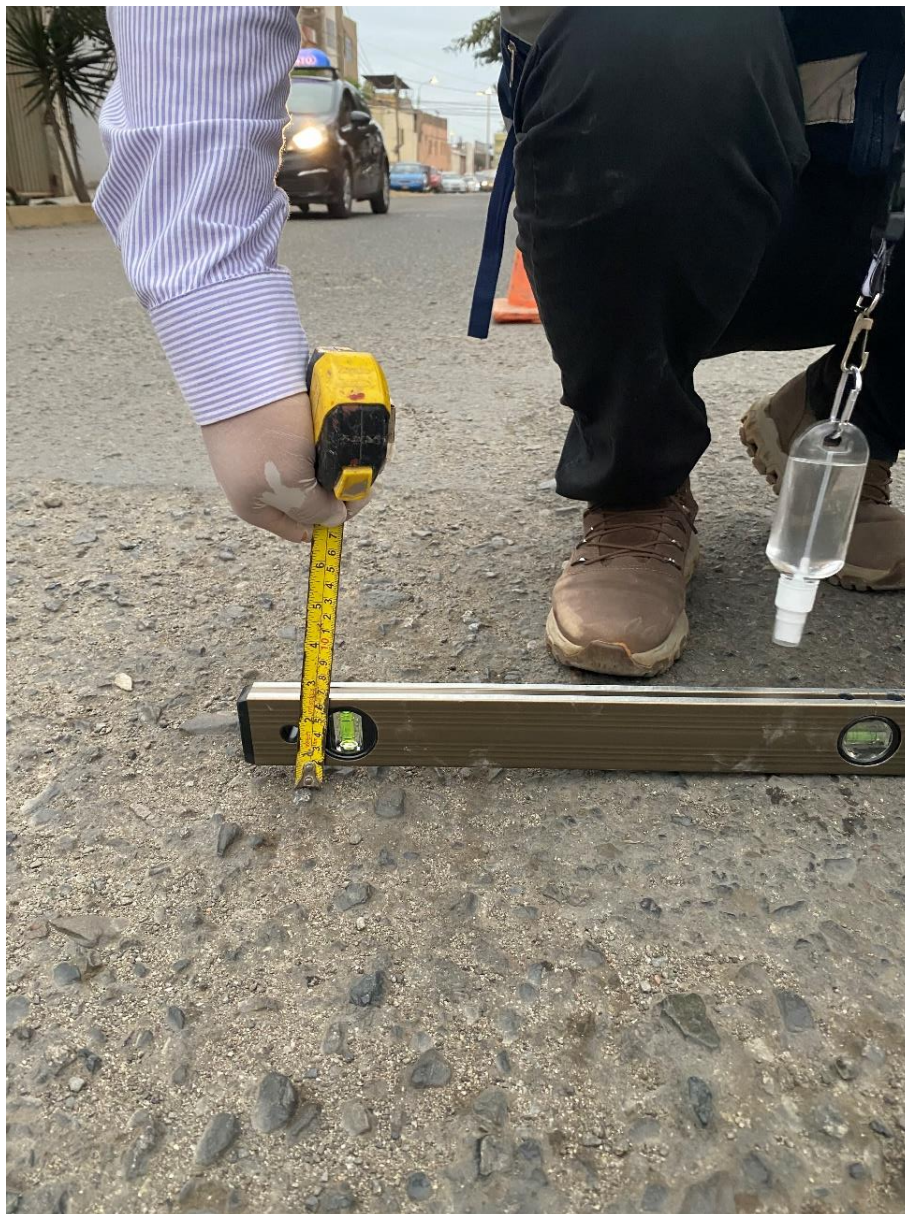
Figura 116

- Abultamientos, con un área de 1.88 m² de daño y un nivel de severidad baja.

Tipo de daño Abultamientos y Hundimientos – Tramo 2

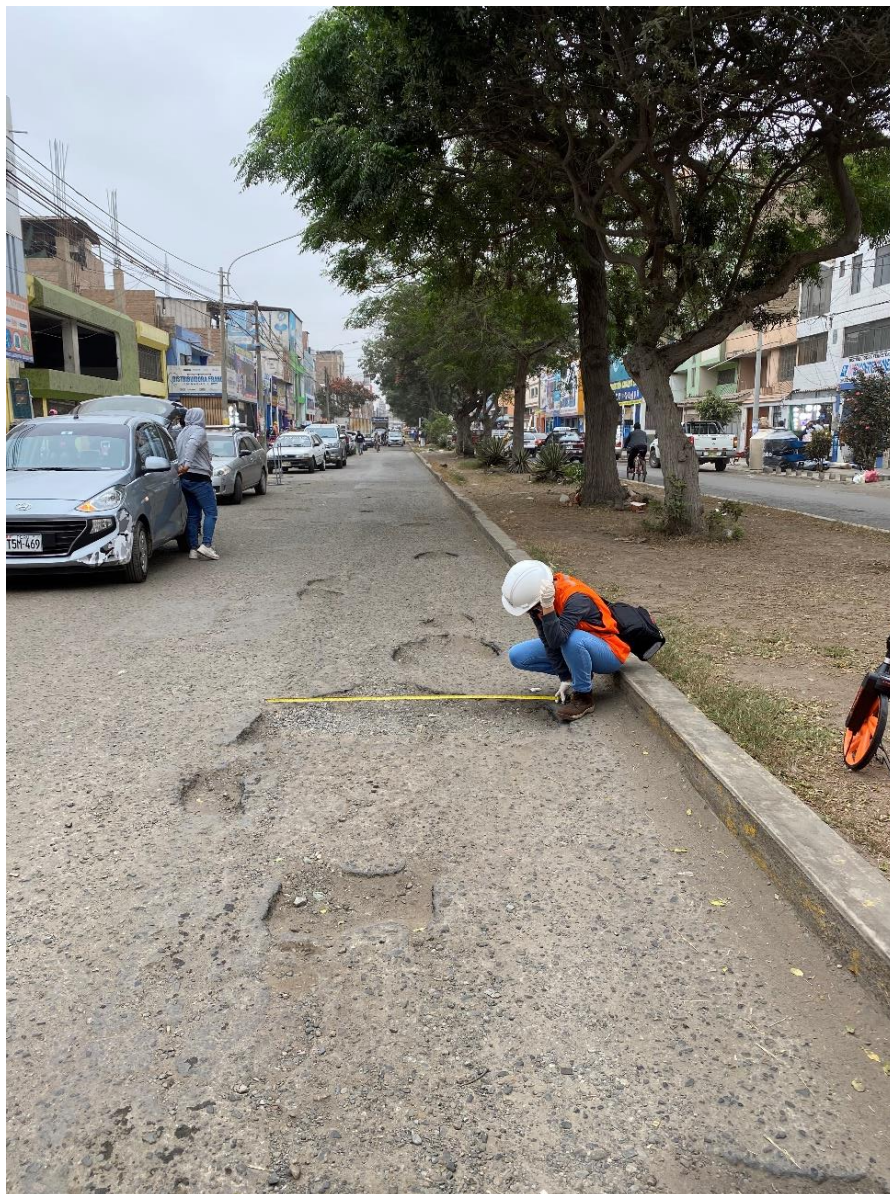
Figura 117

- Hueco, con un área de 2.16 m² de daño y un nivel de severidad alto.

Tipo de daño Hueco – Tramo 2

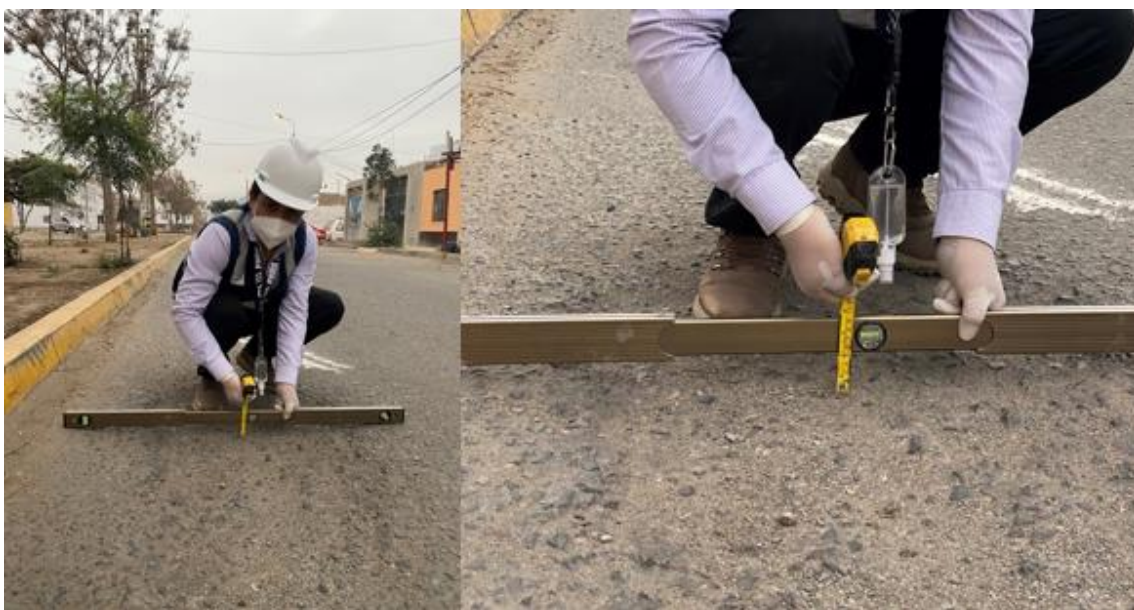
Figura 120

- Huevo, con un área de 0.36 m² de daño y un nivel de severidad media.

Tipo de daño Hueco – Tramo 2

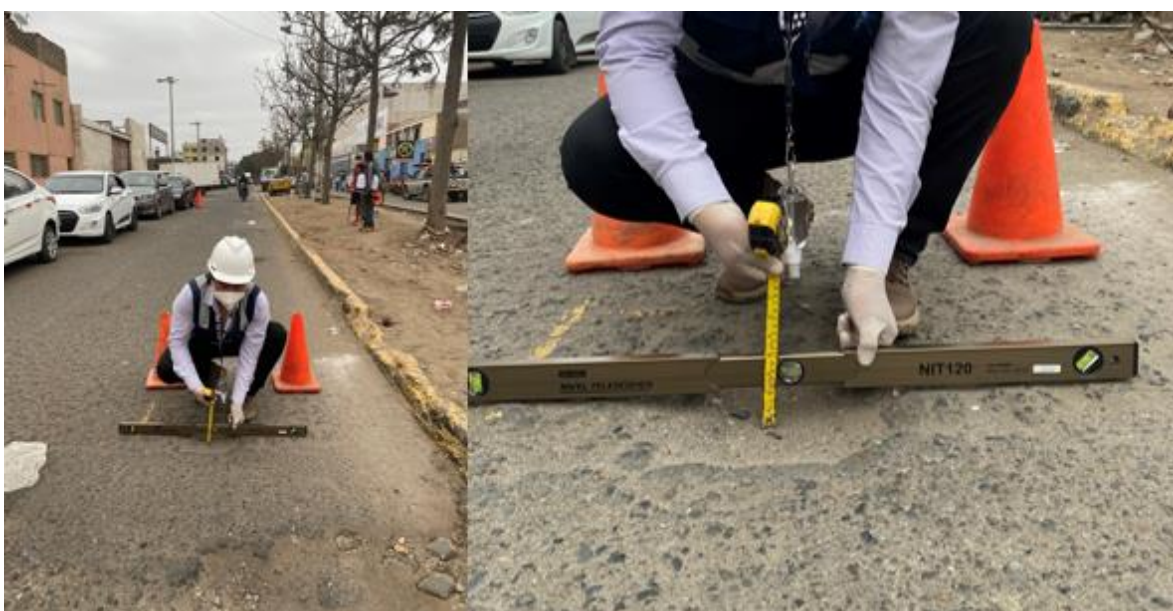
Figura 121

- Hueco, con un área de 0.12 m² de daño y un nivel de severidad media.

Tipo de daño Hueco – Tramo 2

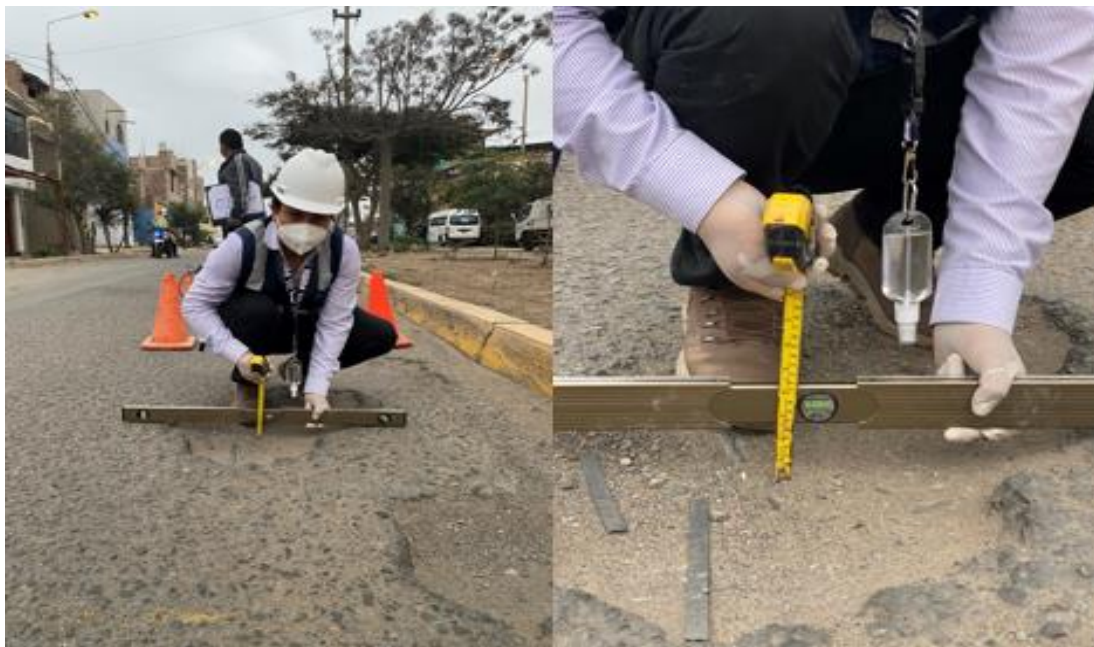
Figura 122

- Hueco, con un área de 0.35 m² de daño y un nivel de severidad alto.

Tipo de daño Hueco – Tramo 2

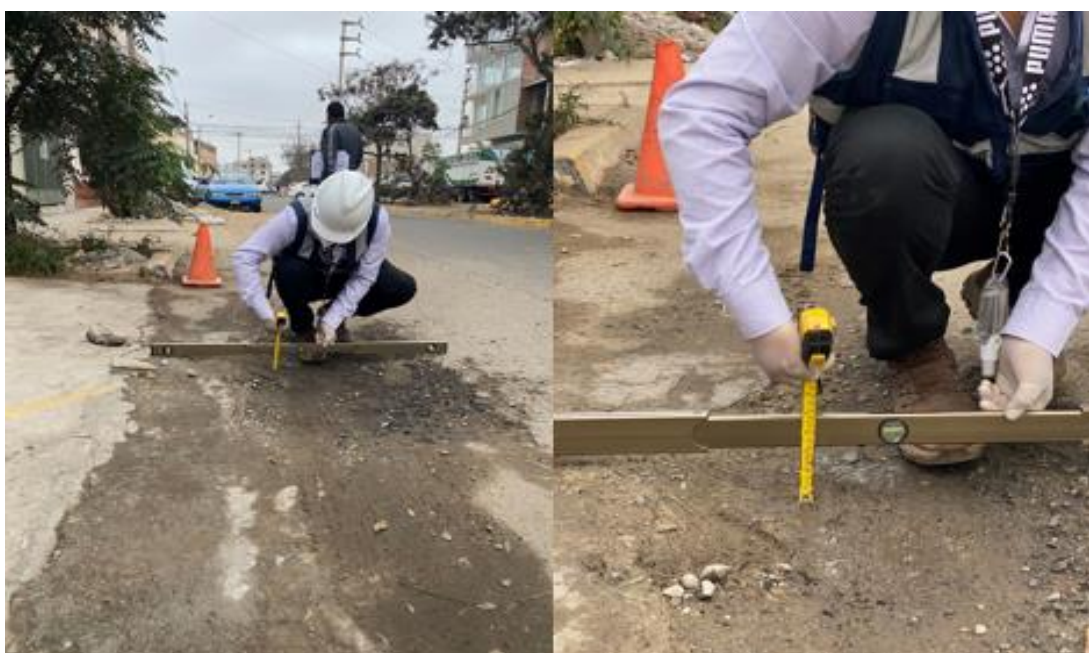
Figura 123

- Hueco, con un área de 2.39 m² de daño y un nivel de severidad alto.

Tipo de daño Hueco – Tramo 2

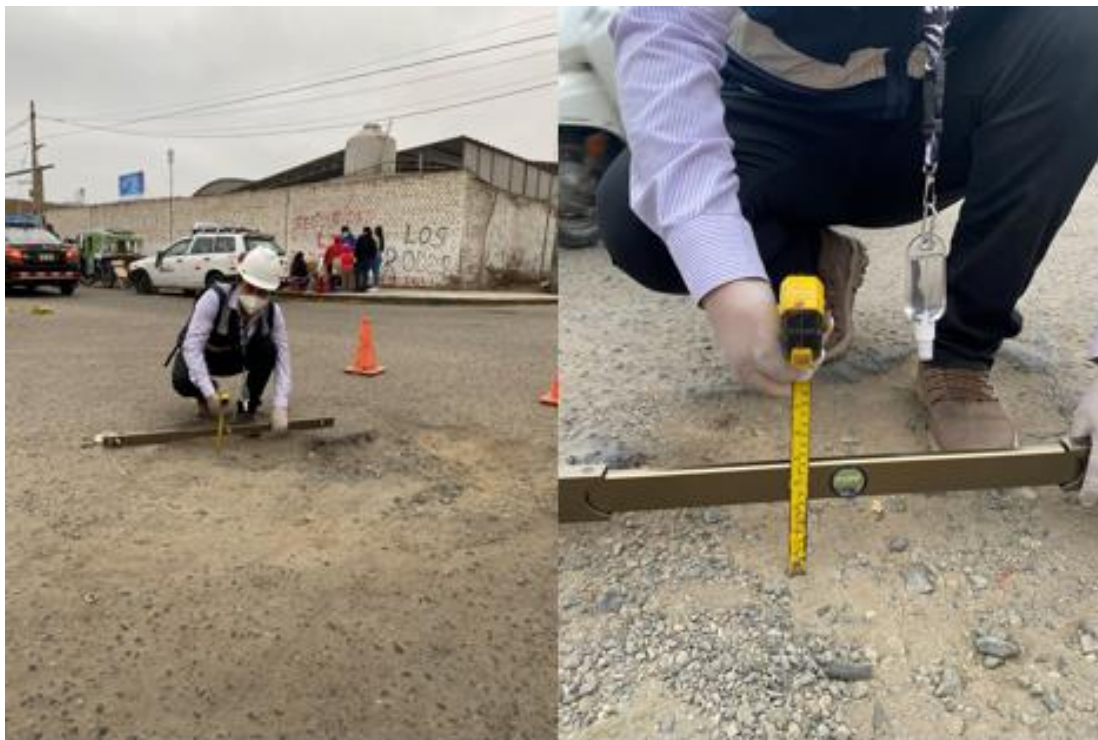
Figura 125

- Hueco, con un área de 11.03 m² de daño y un nivel de severidad alto.

Tipo de daño Hueco – Tramo 2

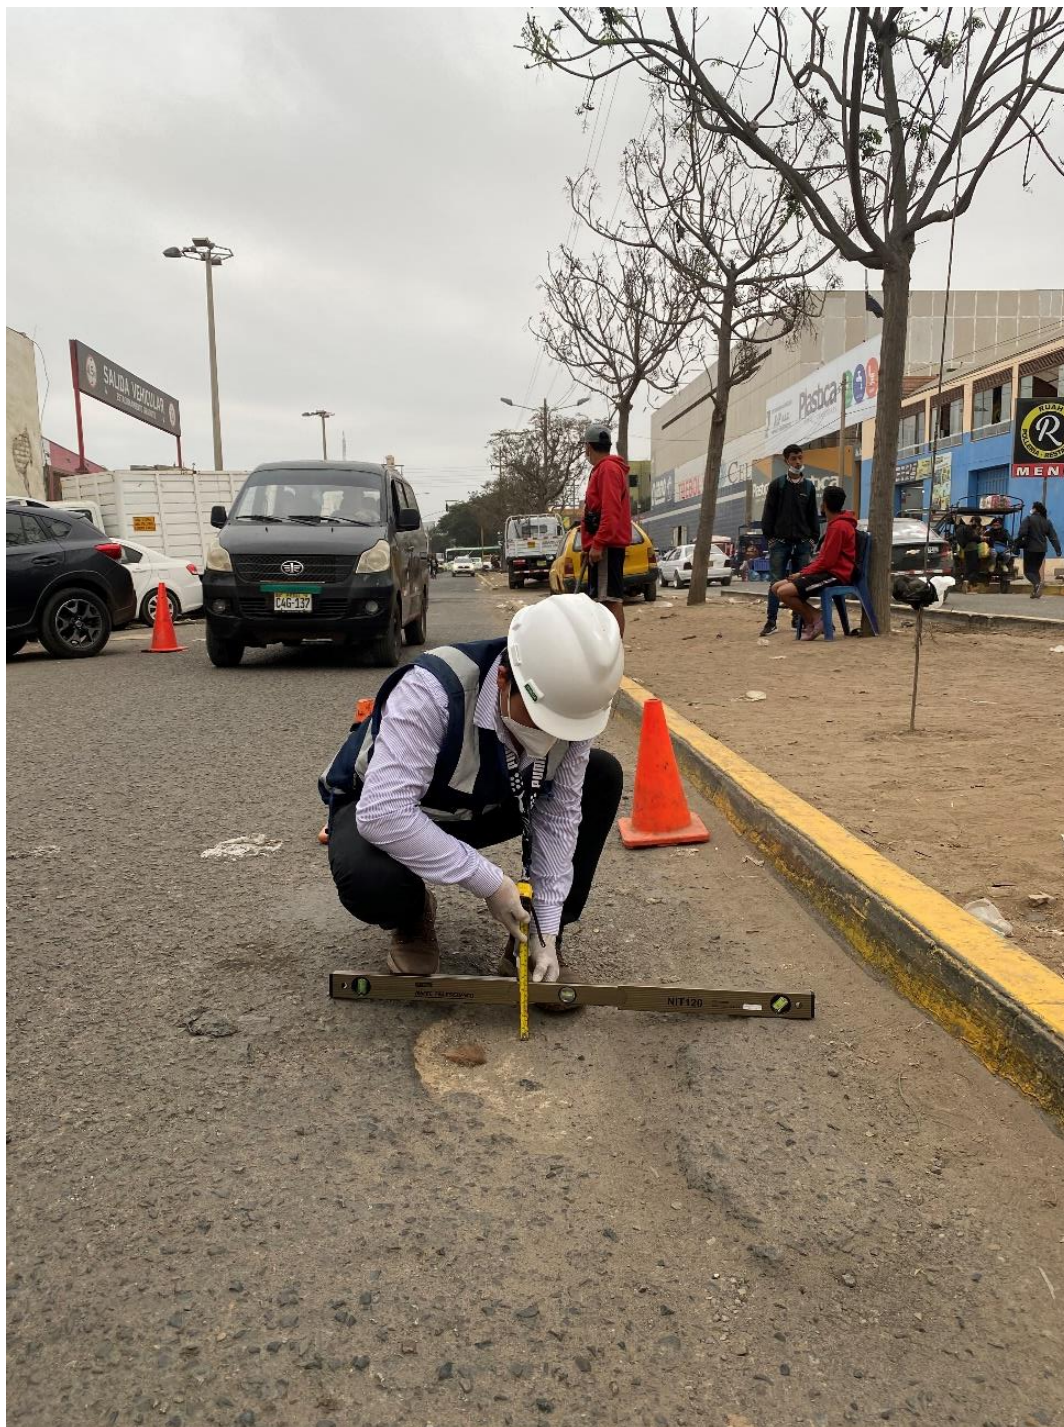
Figura 127

- Huevo, con un área de 0.27 m² de daño y un nivel de severidad media.

Tipo de daño Hueco – Tramo 2

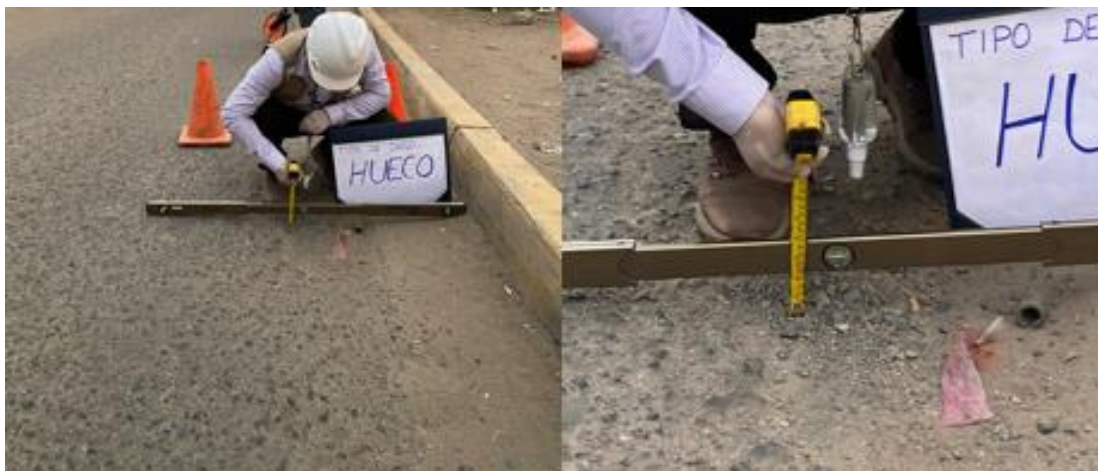
Figura 128

- Hueco, con un área de 0.29 m² de daño y un nivel de severidad media.

Tipo de daño Hueco – Tramo 2

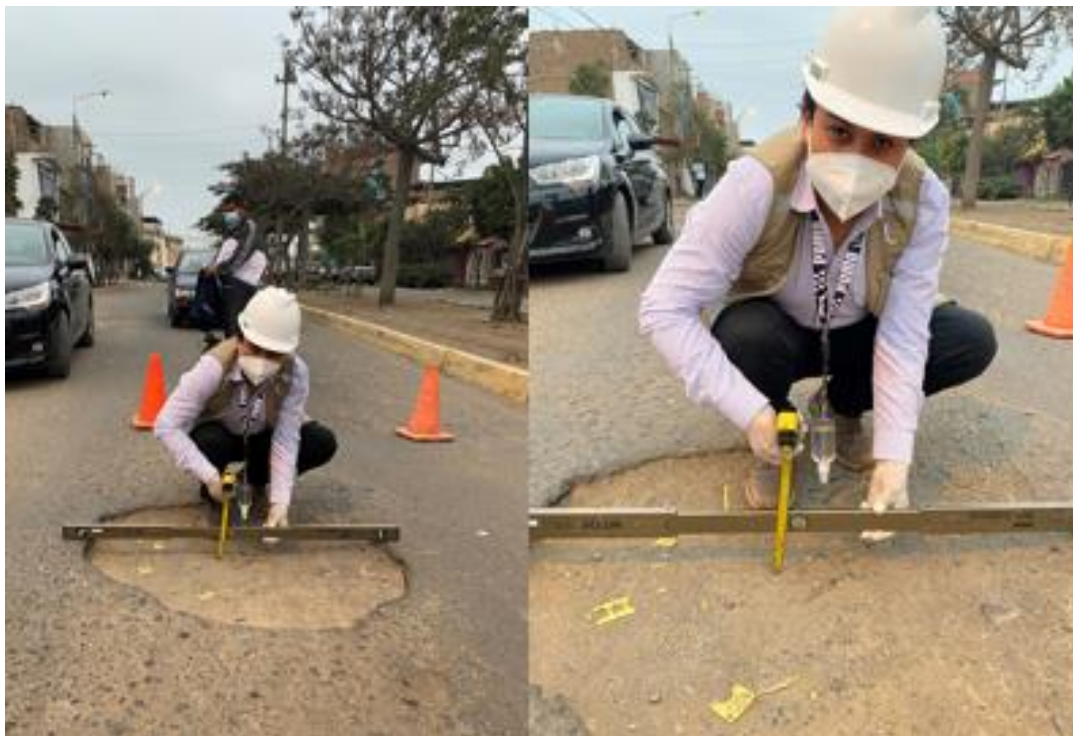
Figura 129

- Hueco, con un área de 2.58 m² de daño y un nivel de severidad alto.

Tipo de daño Hueco – Tramo 2

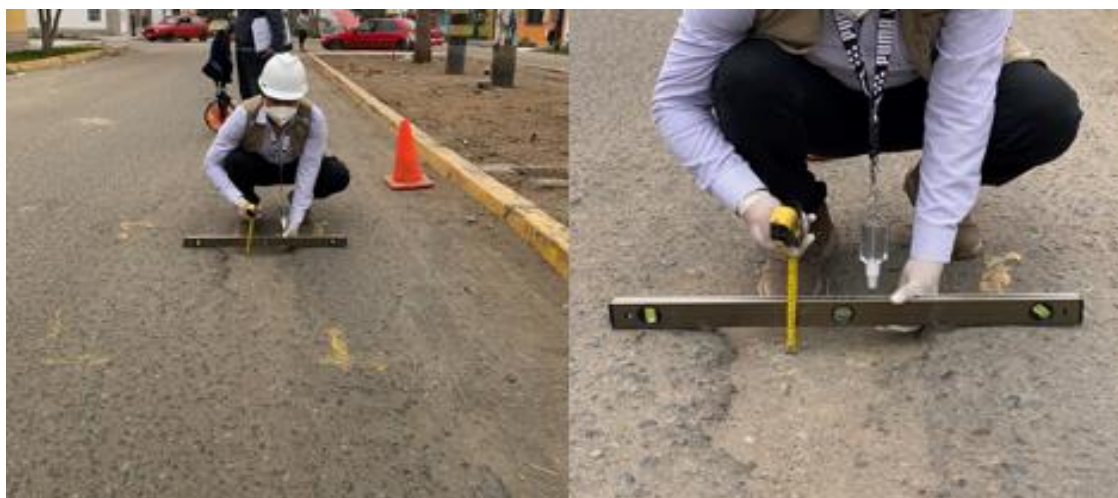
Figura 130

- Hueco, con un área de 0.24 m² de daño y un nivel de severidad media.

Tipo de daño Hueco – Tramo 2

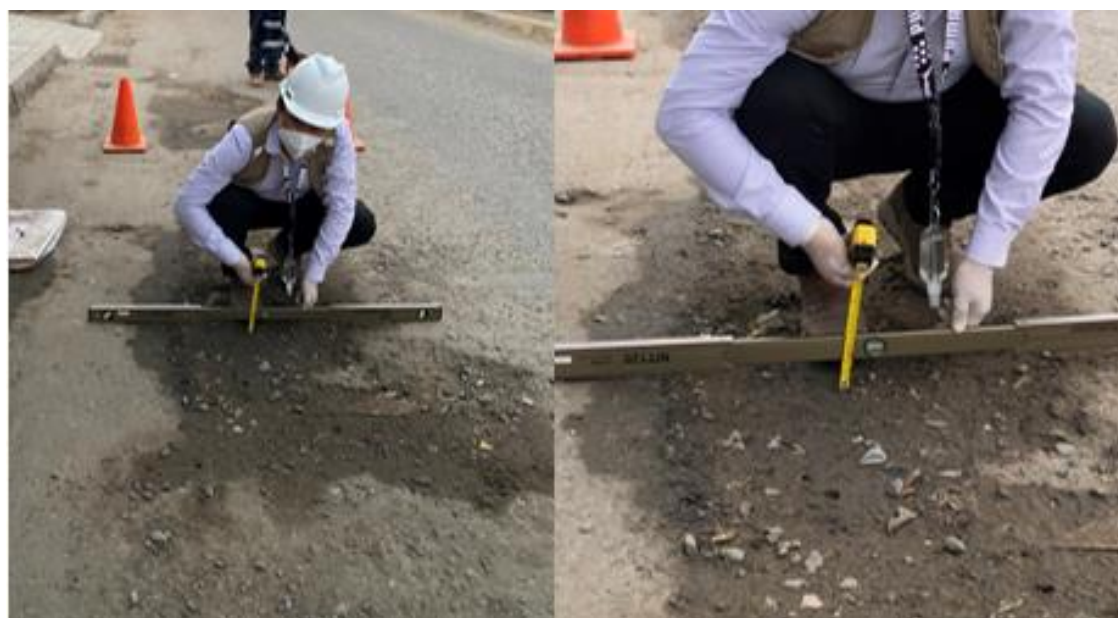
Figura 131

- Hueco, con un área de 0.45 m² de daño y un nivel de severidad alto.

Tipo de daño Hueco – Tramo 2

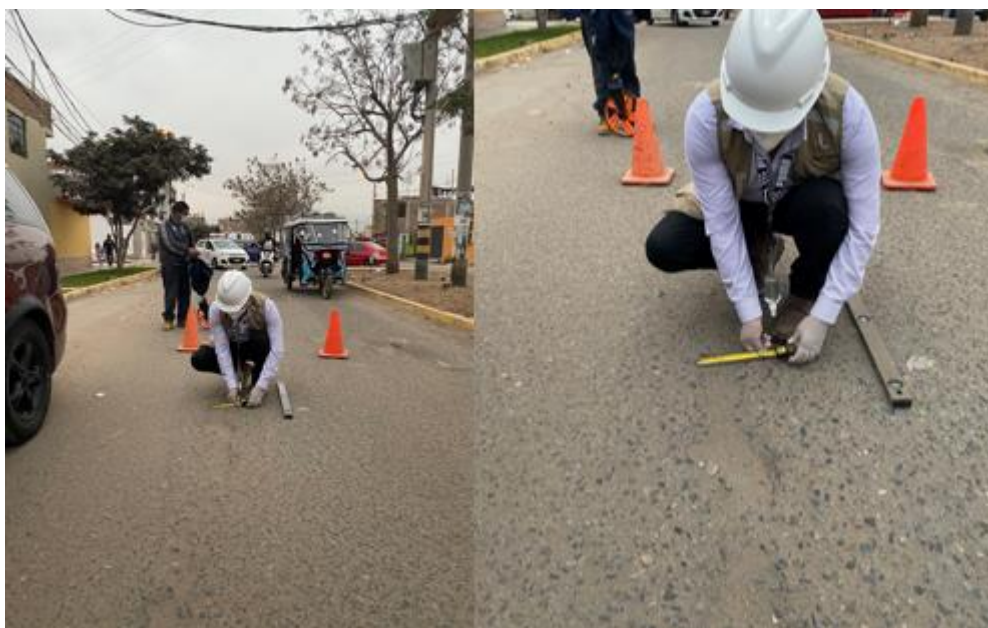
Figura 132

- Grieta Longitudinal, con una longitud 13.53 ml. de daño y un nivel de severidad alto.

Tipo de daño Grietas Longitudinales y transversales – Tramo 2

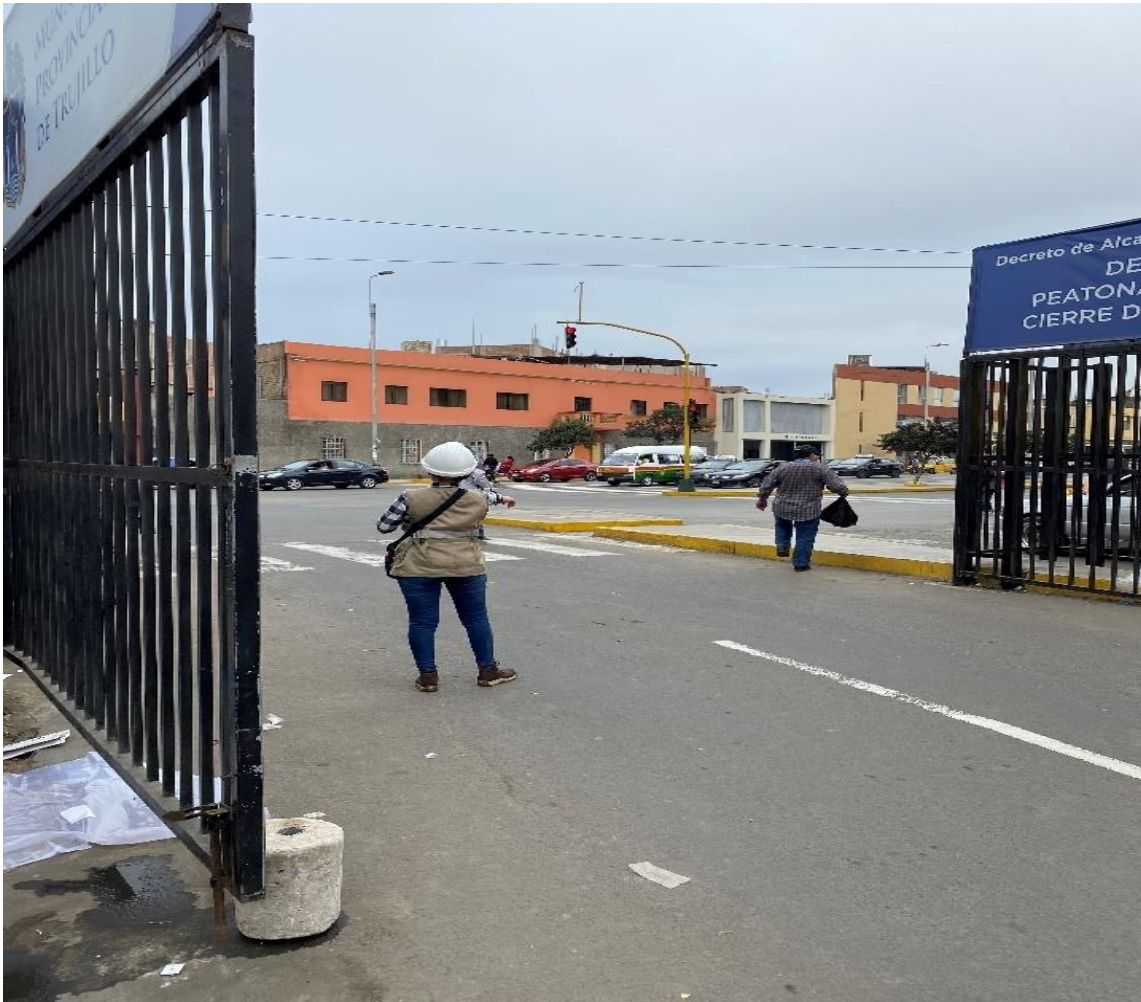
Figura 133

Inicio del punto A de la avenida José María Eguren

Nota. Inicio de la inspección preliminar en el tramo de estudio

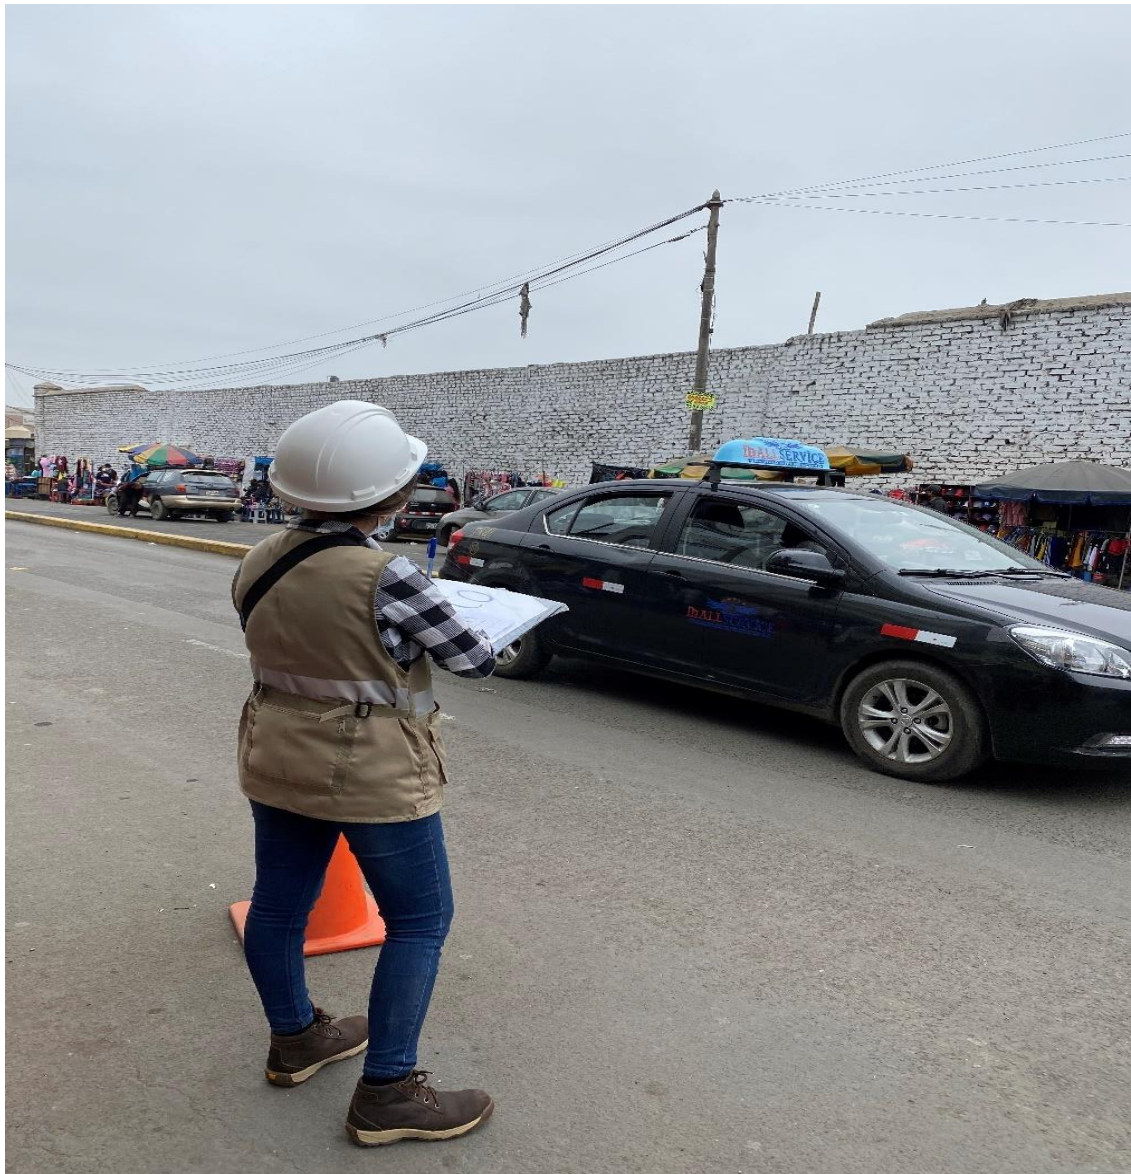
Figura 134

Registro de los daños presentados en el plano de localización

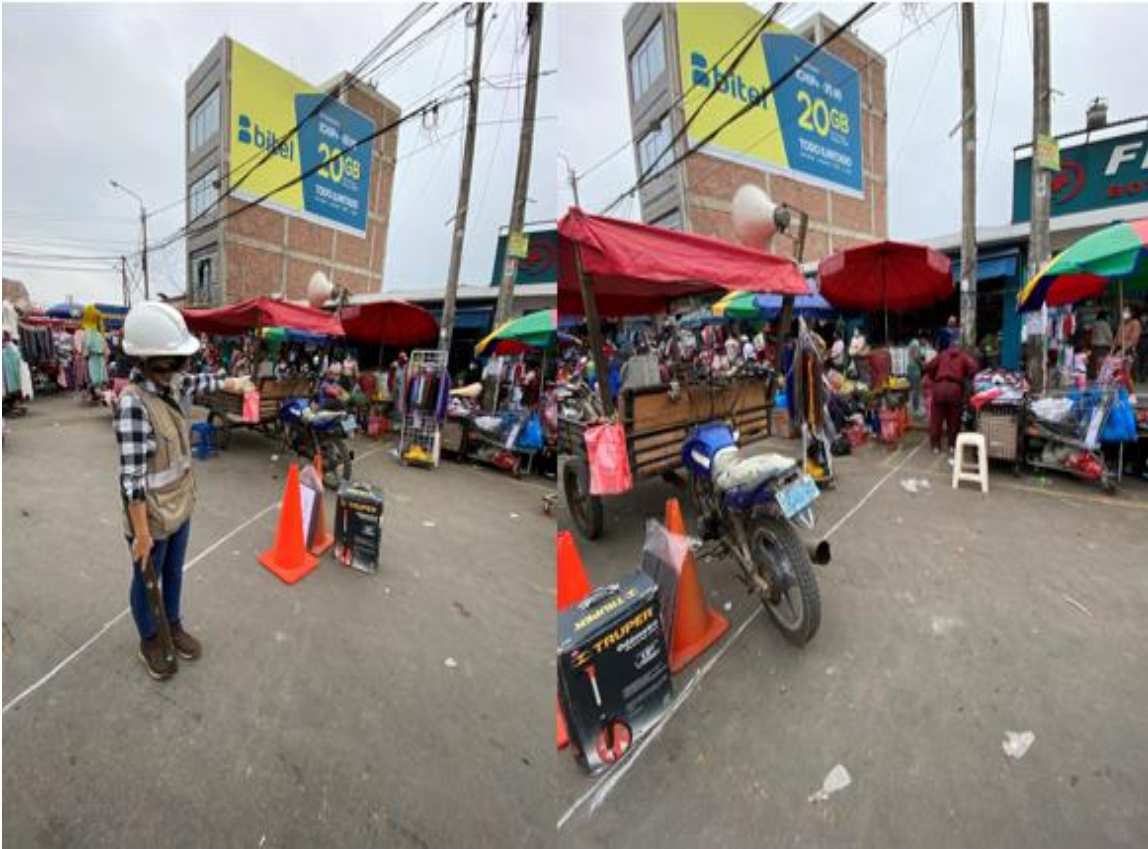
Figura 136

Inspección del tramo 1 delimitando el seccionamiento cada 35.4 m

Nota. En esta fotografía se hace referencia que el comercio ocupa 2.5 metros de ancho de la avenida provocando congestión vehicular.

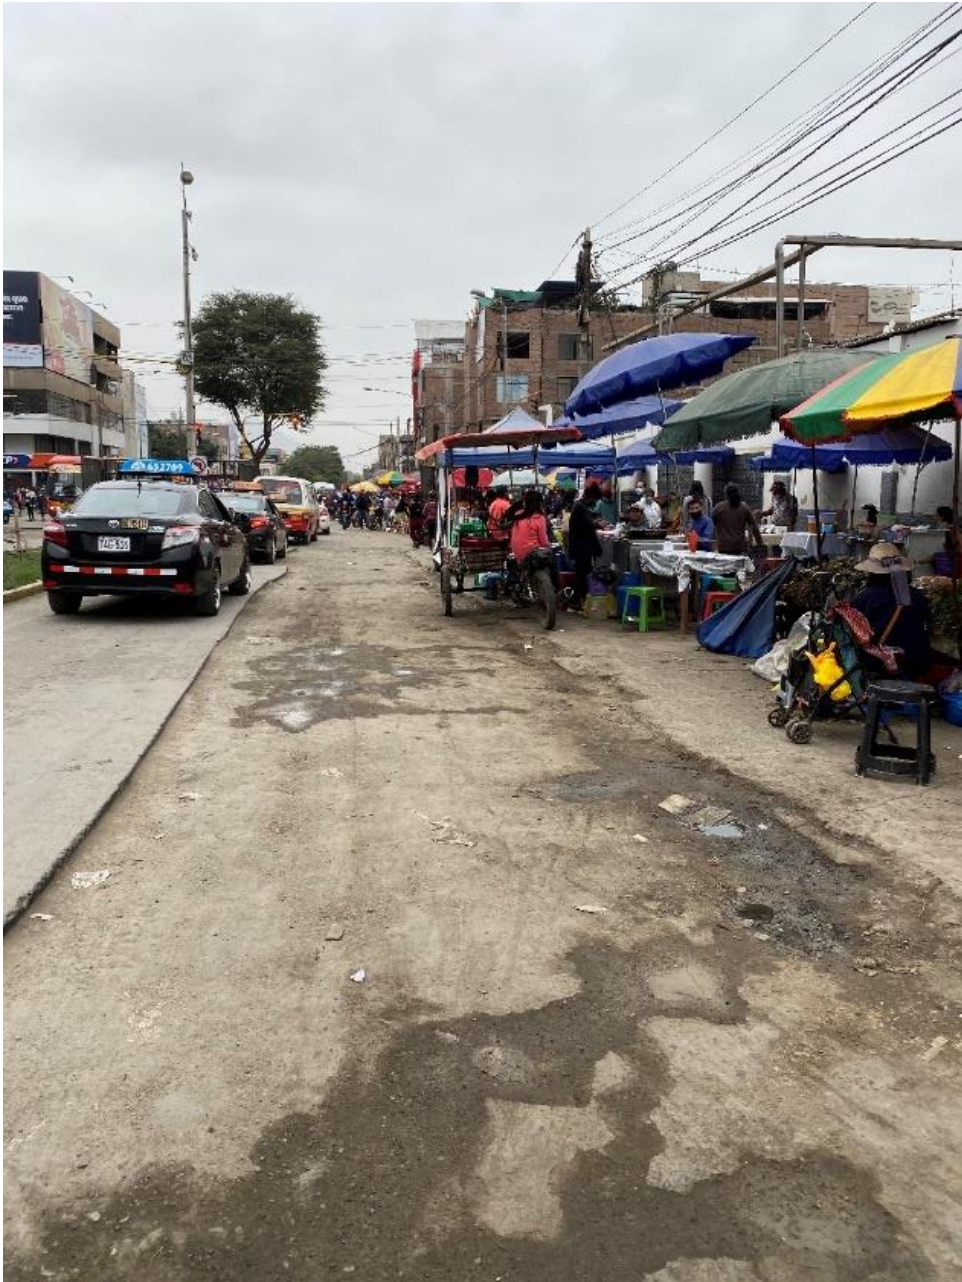
Figura 138

Presentación de la vía en mas estado de serviciabilidad

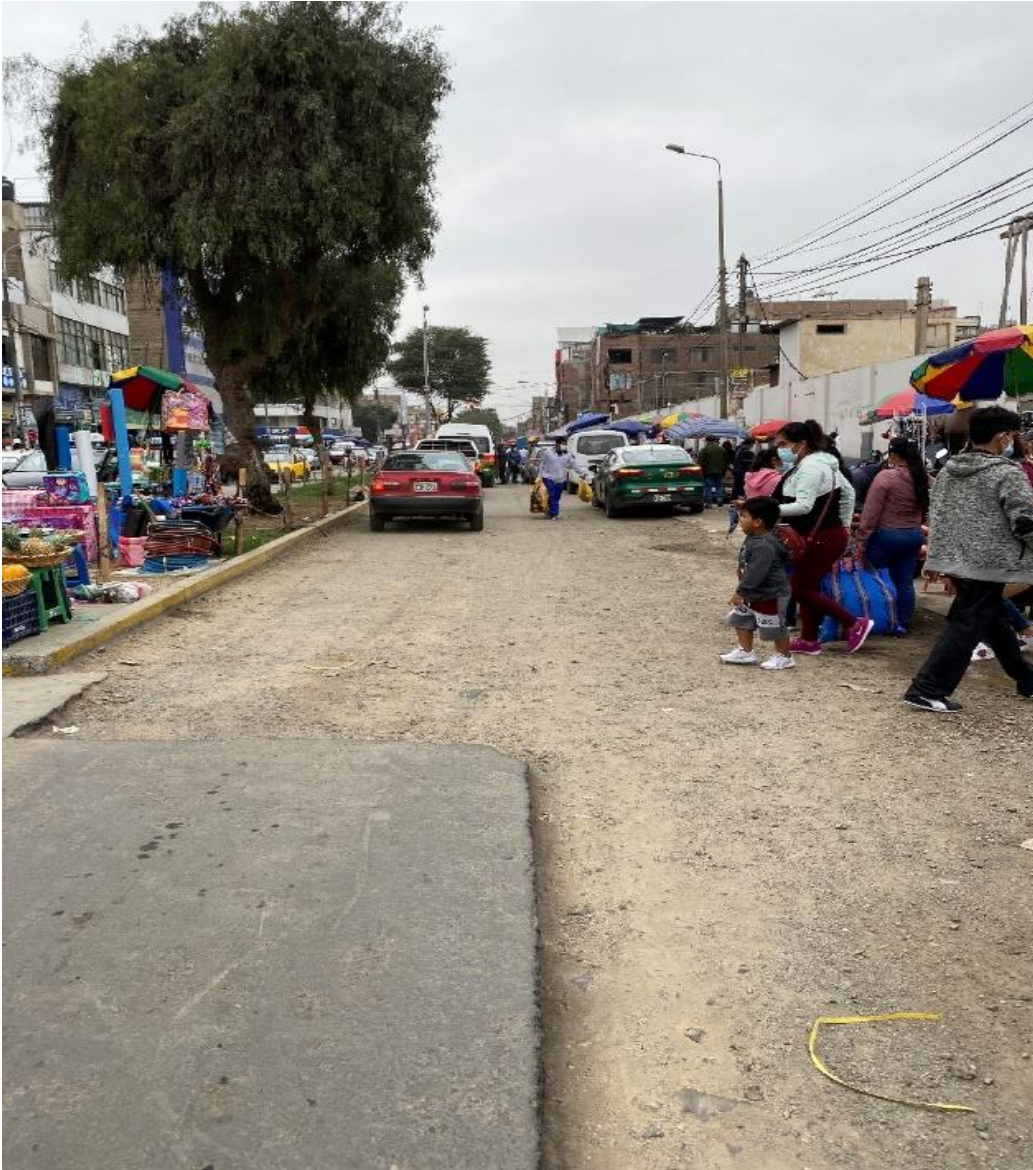
Figura 139

Tramo 2 que actualmente se registra posible intervención de mantenimiento

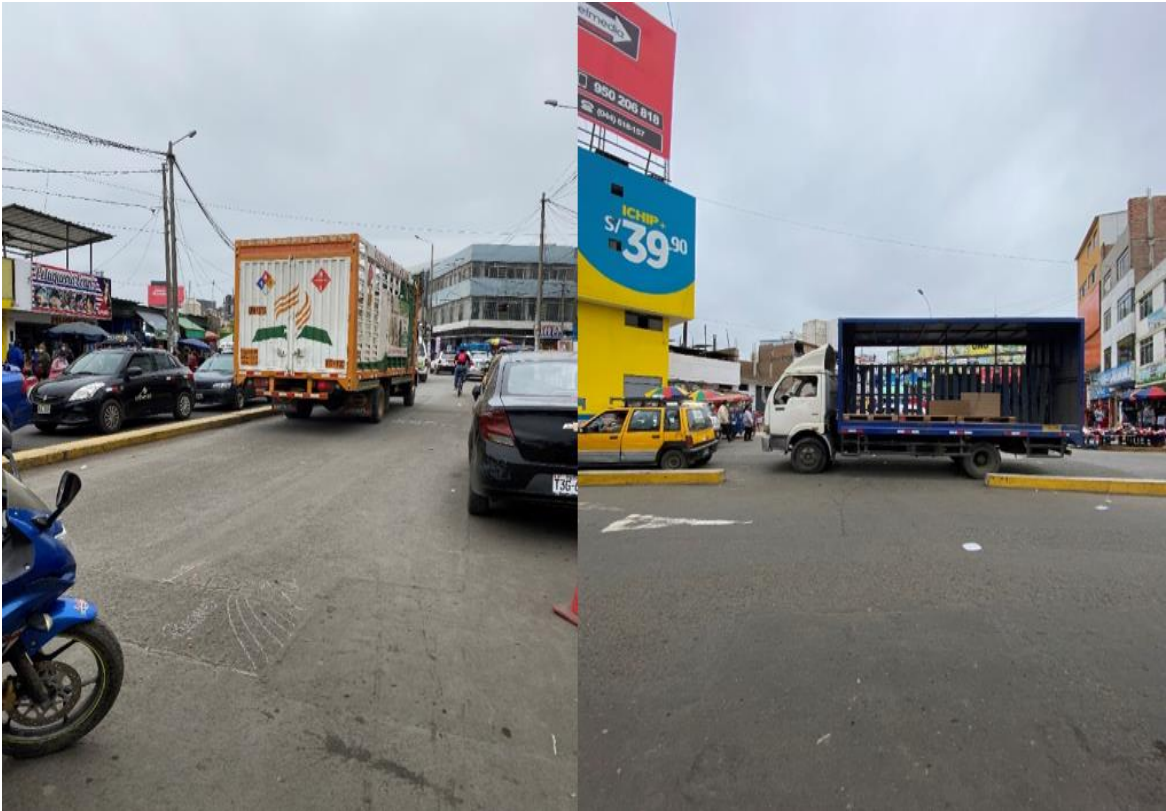
Figura 140

Inspección de vehículo de carga pesada en el tramo 1 y 2

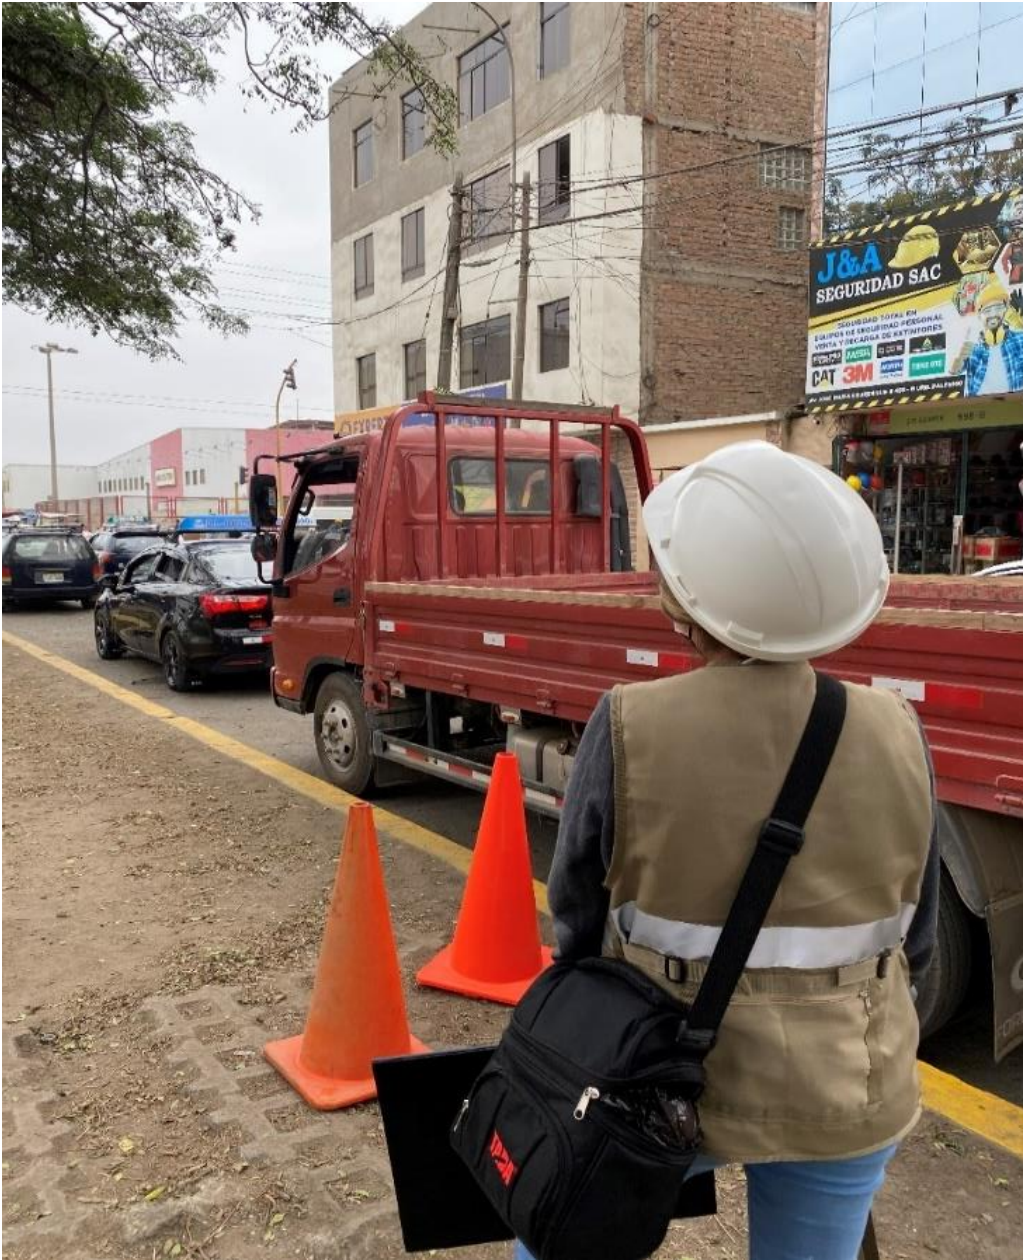
Figura 141

Se demuestra vehículos de cargas pesadas en el tramo 2.

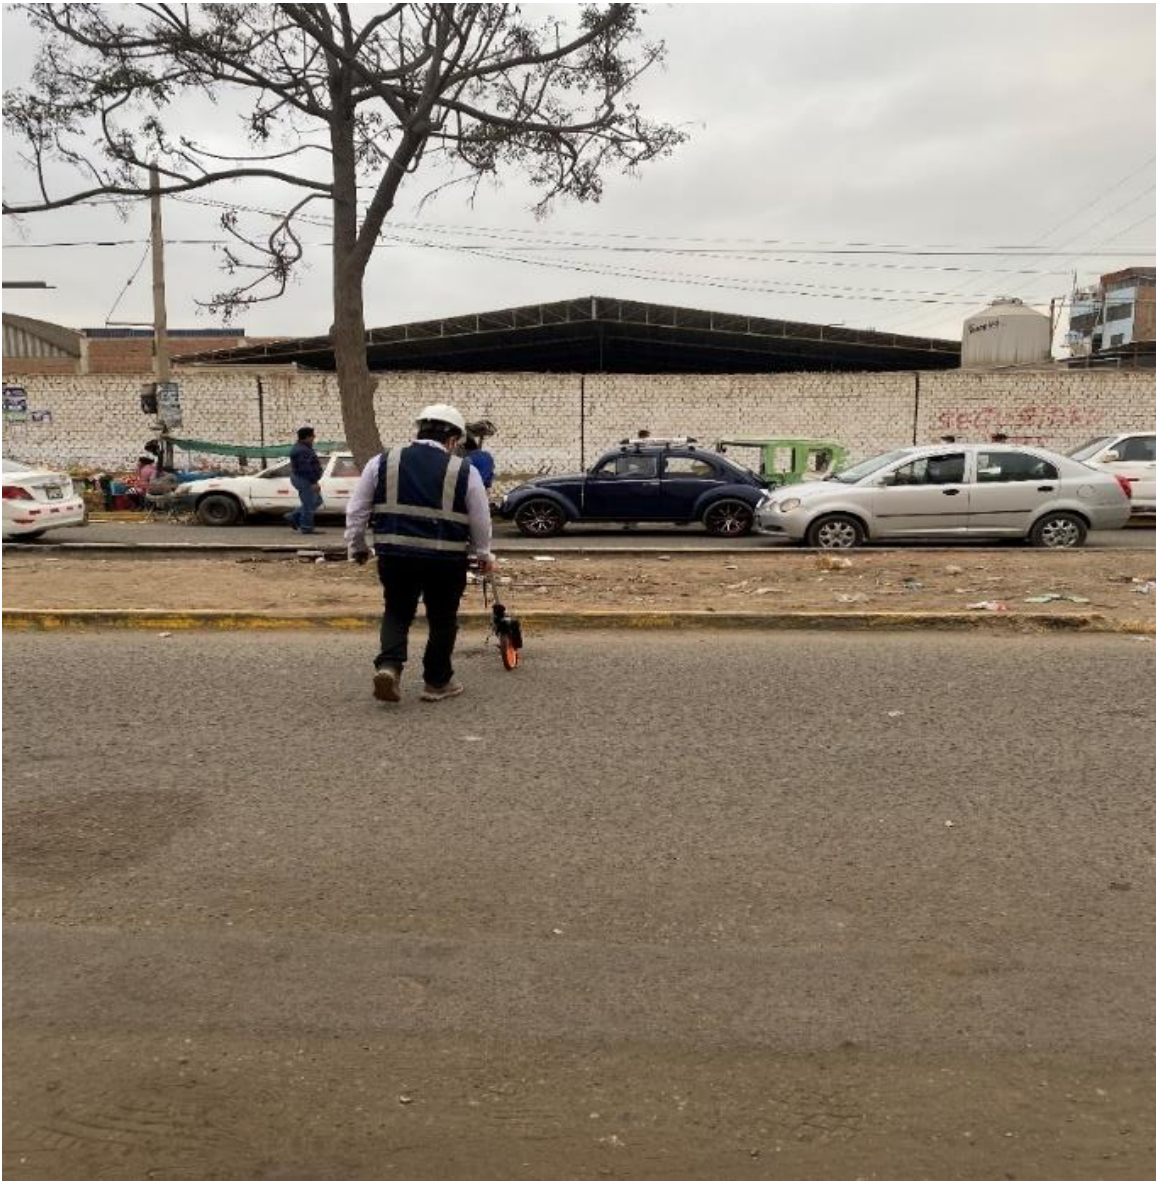
Figura 143

Inspección preliminar con el odómetro del tramo 2
