UNIVERSIDAD PRIVADA ANTENOR ORREGO

TESIS PARA OPTAR EL TÍTULO PROFESIONAL DE INGENIERO CIVIL
EVALUACIÓN DEL ÍNDICE DE SERVICIABILIDAD DEL PAVIMENTO
FLEXIBLE EN LA AVENIDA JOSE MARIA EGUREN LOCALIZADA ENTRE LA
AVENIDA ESPAÑA Y CARRETERA LAREDO

TRUJILLO – PERÚ

2021

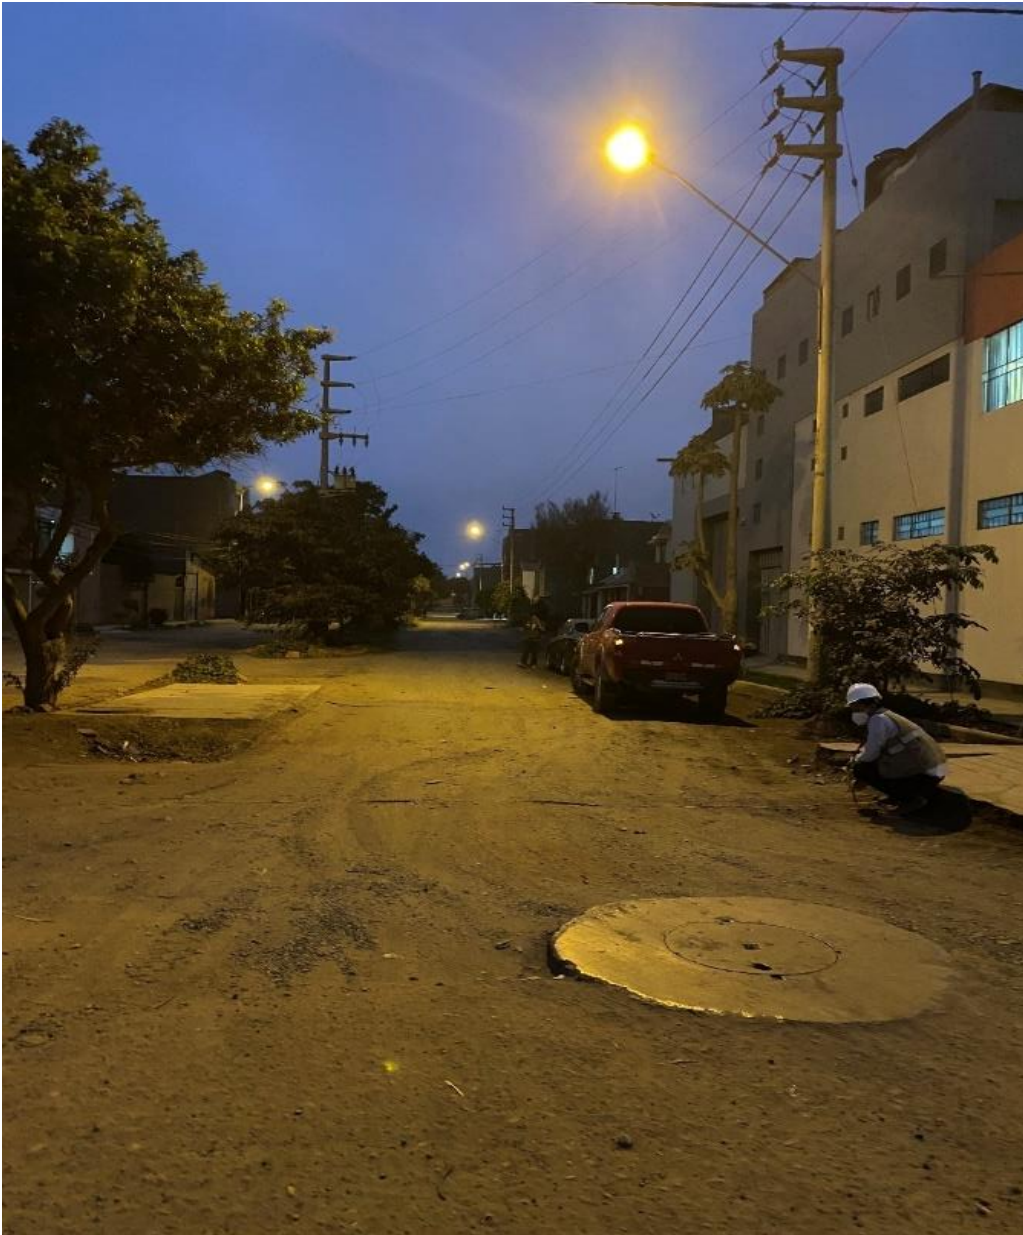
Figura 145

Inspección preliminar final del tramo 1.

Nota. Se hace evidencia que el último tramo está sin pavimentar.
